# **Rapport final de la Commission fédérale d'enquête sur les accidents d'aviation**

de l'avion Cessna 421C G-BFEM

survenu le 11 juin 1982

sur l'autoroute de contournement (Lausanne)/VD

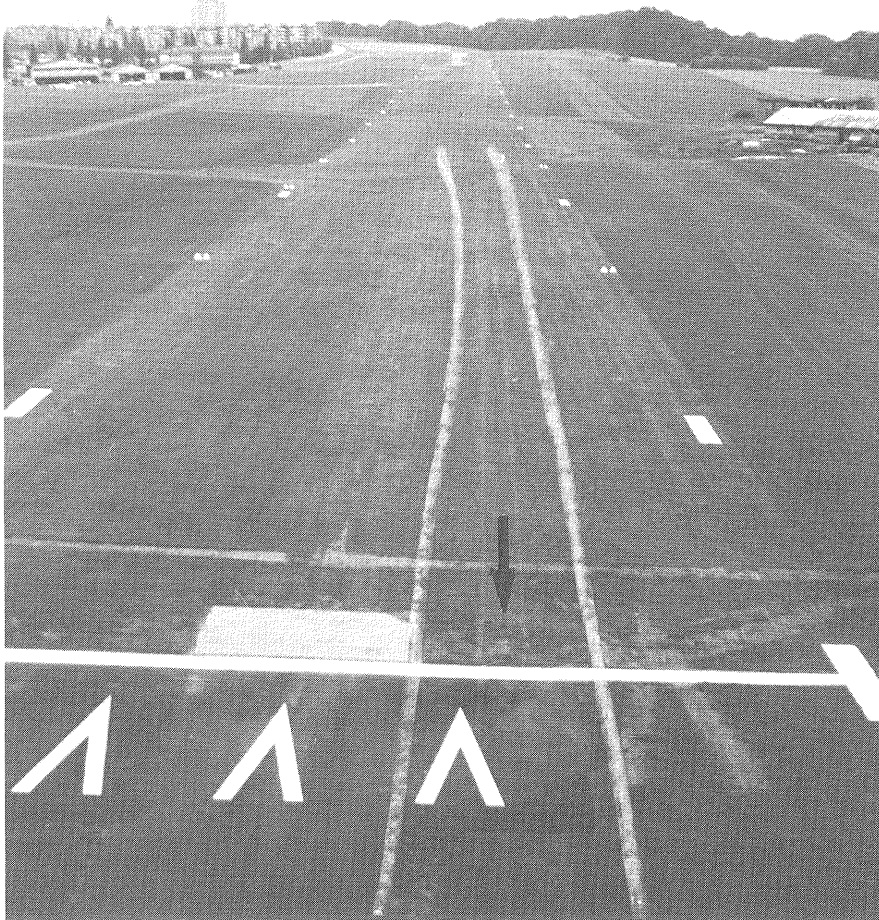
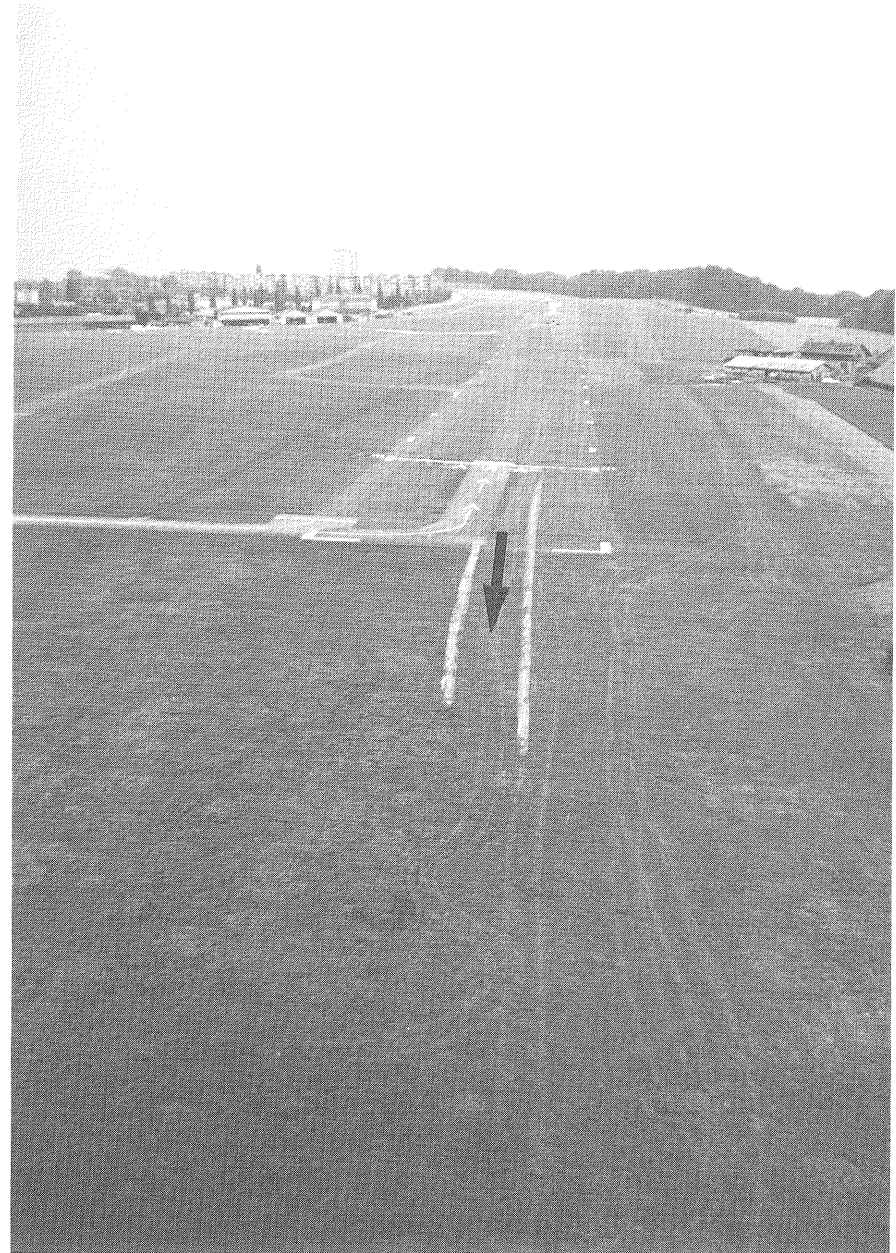
Les traces laissées par ces deux roues (droite et gauche) jusqu'à l'endroit où l'avion a décollé, notamment sur la partie montante de la piste 01, devraient provenir d'un freinage et, ici ou là, d'un frottement. Celle qui a été laissée par la roue droite à proximité du seuil de la piste 19 (annexe 5) est d'ailleurs très caractéristique. Peu avant le seuil d'atterrissage, qui se trouve au début de la piste asphaltée (vu dans le sens de la piste 01), il y avait une surface peu herbeuse; la roue y a laissé une traînée (annexe 6). L'herbe qui s'y trouvait a été arrachée avant d'être déposée sur les premiers centimètres d'asphalte (limite herbe/goudron). Cela ne peut se produire qu'avec une roue freinée, c'est-à-dire si elle est bloquée ou si sa vitesse de rotation est nettement inférieure à la vitesse de l'avion. La marque blanche du seuil de la piste porte une trace visible de freinage. Il n'a pas été possible de déterminer pourquoi les roues du train principal étaient freinées totalement ou partiellement. On peut cependant avancer les hypothèses ci-après, prises isolément ou conjointement:

Traces des roues gauche et droite du train principal  
Wheel-marks of the left and right main landing gear

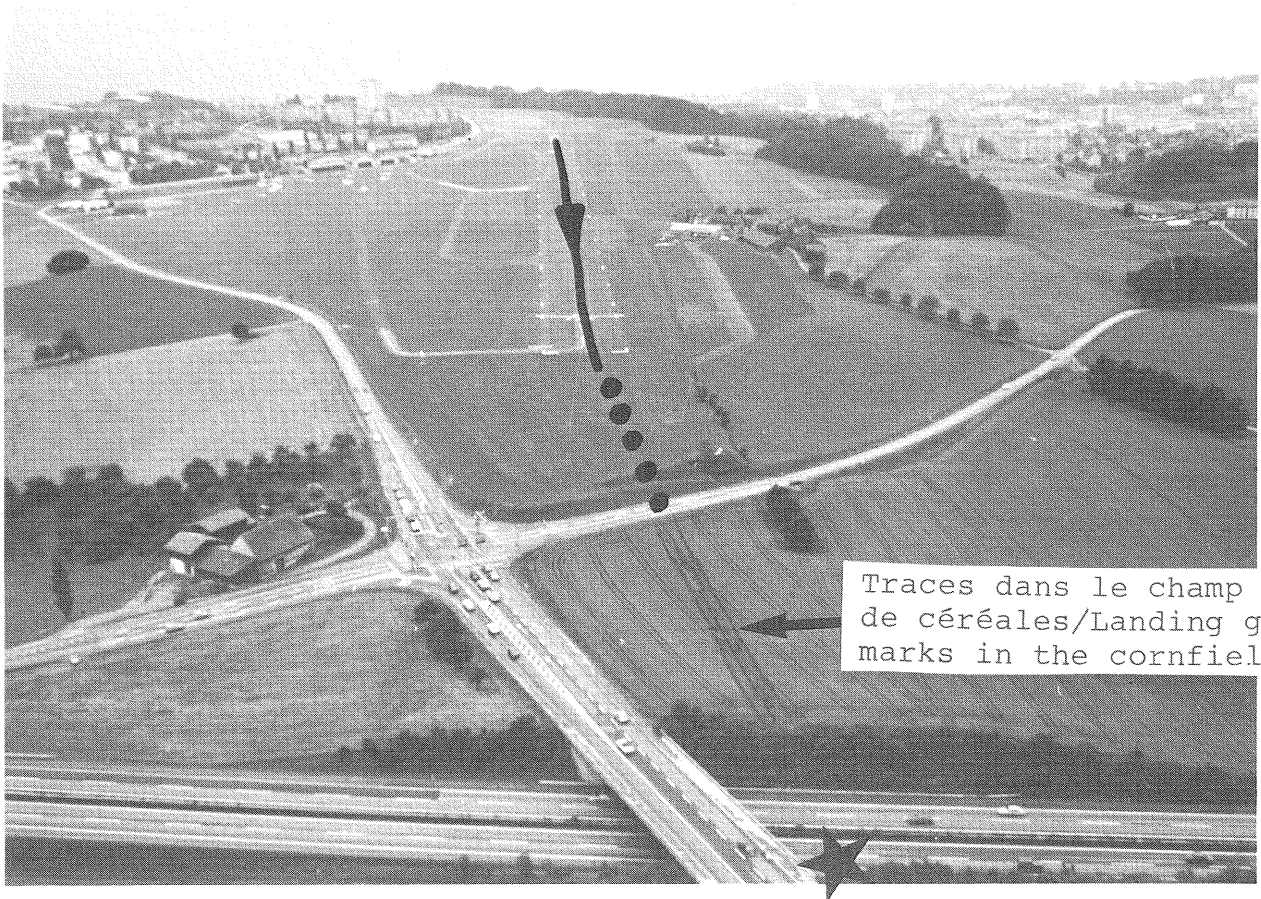
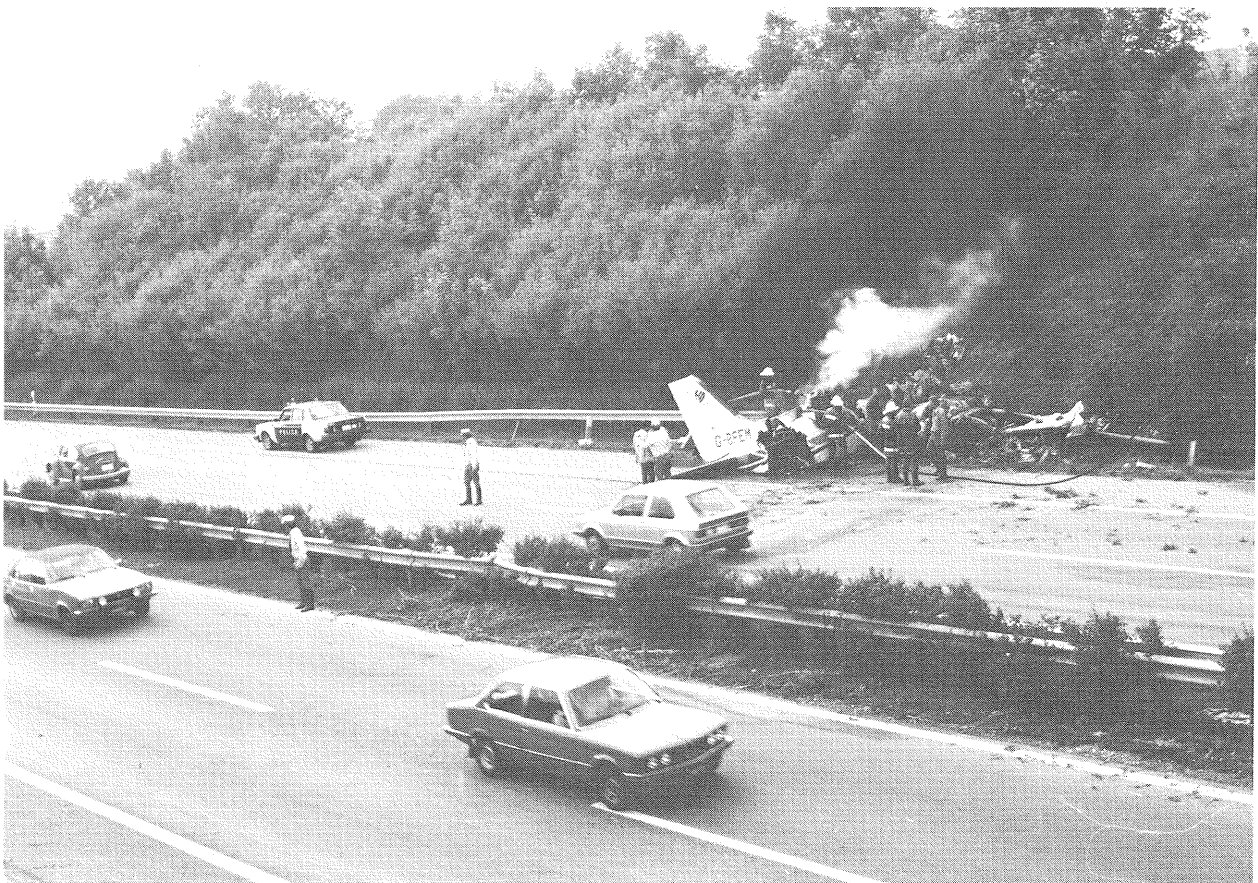
# ANNEXE 4

- ➔ Phase de roulement au décollage/Take-off roll
- • • Tronçon sans contact avec le sol/Airborne distance
- ★ Lieu de l'accident/Accident site
