Schlussbericht der Eidgenössischen Flugunfall-Untersuchungskommission

des Helikopters Agusta Bell 204 B HB-XKL

Heliswiss, Schweiz. Helikopter AG

vom 25. Februar 1982

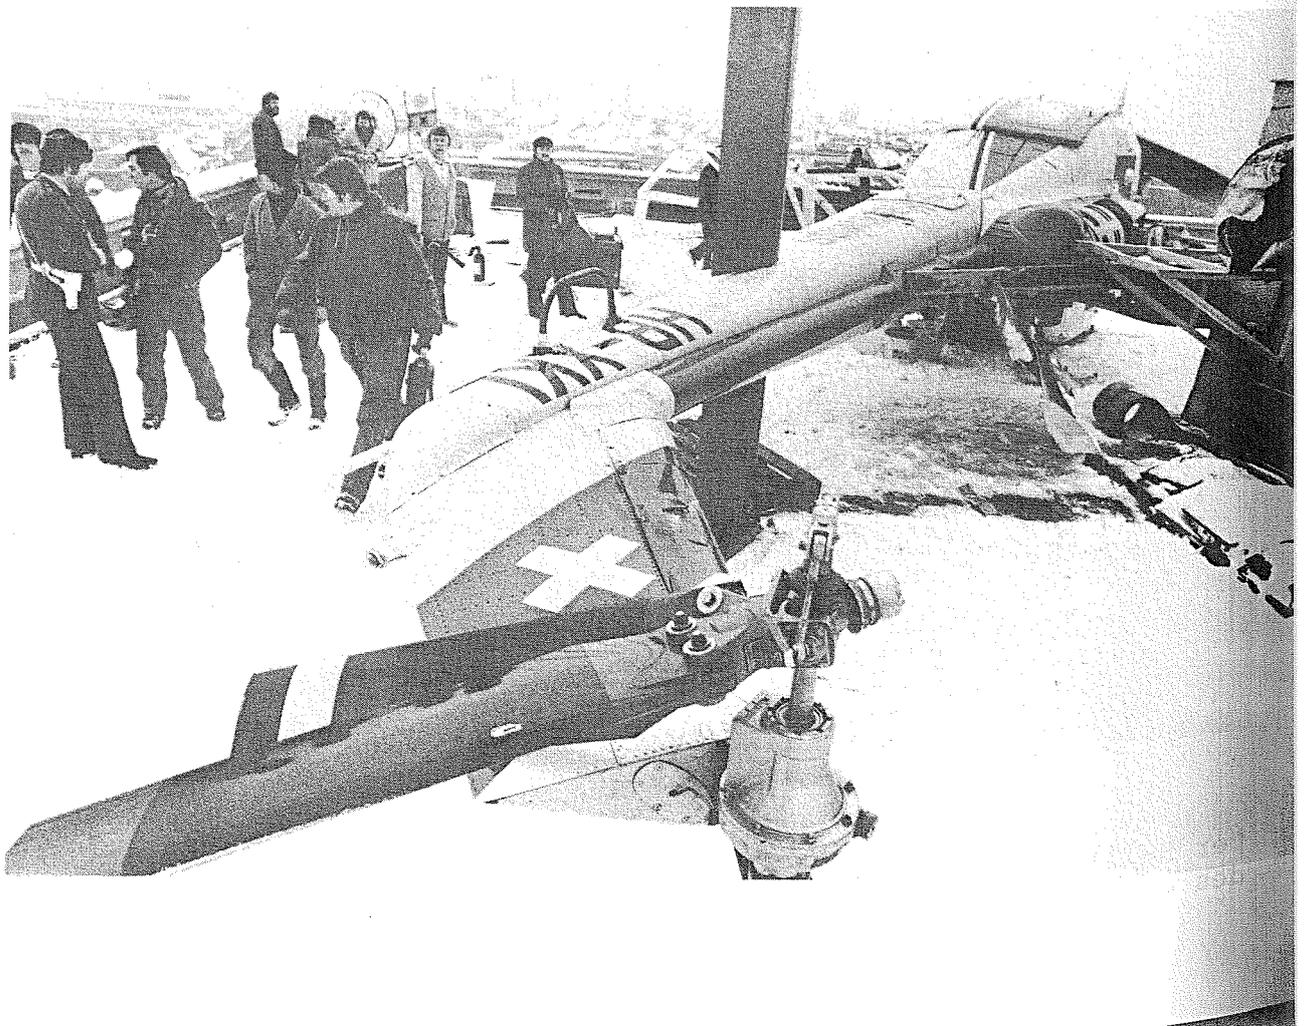
Der Helikopter unmittelbar vor und nach der Bruchlandung

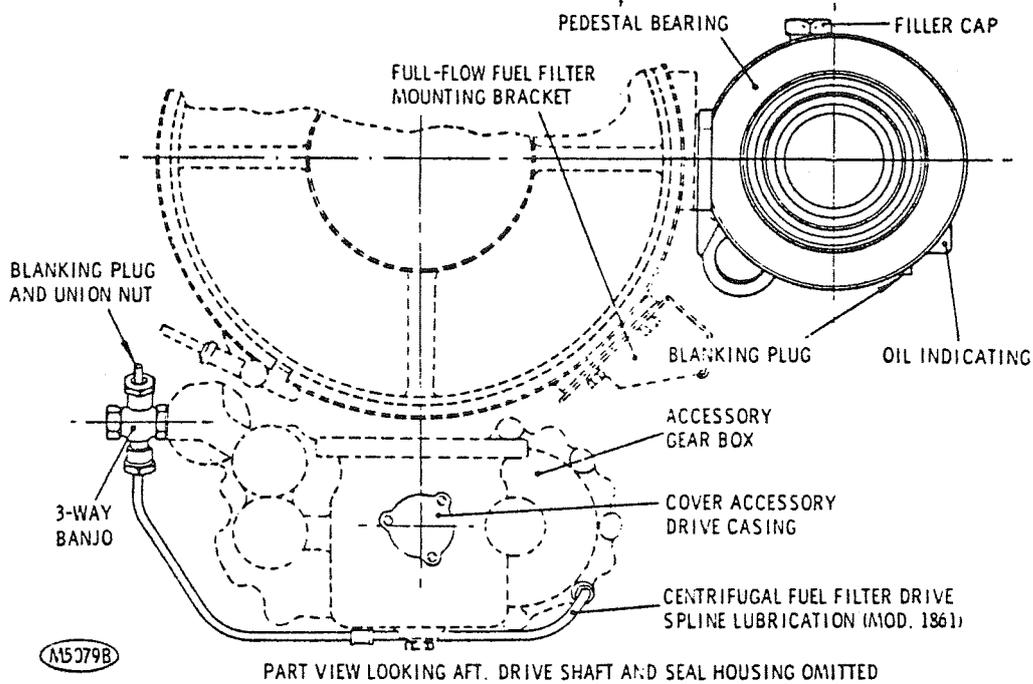
Accessory drive casing and front frame pedestal pre-mod.2144
Figure 1

Alle festgestellten Schäden an Trieb- und Tragwerk sind beim Aufschlag entstanden, mit Ausnahme des zerstört vorgefundenen Stützlagers der vorderen Antriebswelle des Triebwerkes (Pedestal bearing assembly, mod. 2144 standard), das alle Merkmale eines Primärschadens aufwies. Der Rollenkäfig fehlte weitgehend. Die Rollen waren stark deformiert. Die Schmieröleinspritzdüse im Lagerbock hatte freien Durchgang, war aber leicht verbogen. Die Oelausgangsleitung war durch Trümmerteile des Rollenkäfigs verstopft. Dadurch wurde der Lagerbock überflutet. Durch den entstandenen Ueberdruck wurde die vordere Lagerbockdichtung aus ihrem Sitz herausgepresst und das vorwiegend mit Messingpartikeln des Rollenkäfigs verunreinigte Schmieröl von der Gasturbine aufgesaugt.

Die Bruchursache des Rollenkäfigs konnte infolge des hohen Zerstörungsgrades des Lagers nicht mehr ermittelt werden. Dennoch ist anzunehmen, dass dieser Bauteil anlässlich einer Demontage mit der im Lagerbock eingebauten Schmieröleinspritzdüse in Berührung kam und durch diese beschädigt wurde. Die Tatsache, dass nach der Grundüberholung des Triebwerks das Stützlager zweimal auseinander genommen wurde - beide Male vor der Herausgabe der Werkanweisung betreffend Ausbau der Öleinspritzdüse - zusammen mit der Feststellung, wonach dieser Bauteil Spuren aufwies, die die Vermutung aufkommen lassen, dass die Düse anlässlich einer Lagerzerlegung verbogen, dann wieder gerichtet worden ist, deuten in diese Richtung hin.
