Rapport final de la Commission fédérale d'enquête sur les accidents d'aviation

de l'avion Beech A23-24 Muskeeter Super III HB-ENT

survenu le 15 mars 1983

Commune d'Estavannens/FR

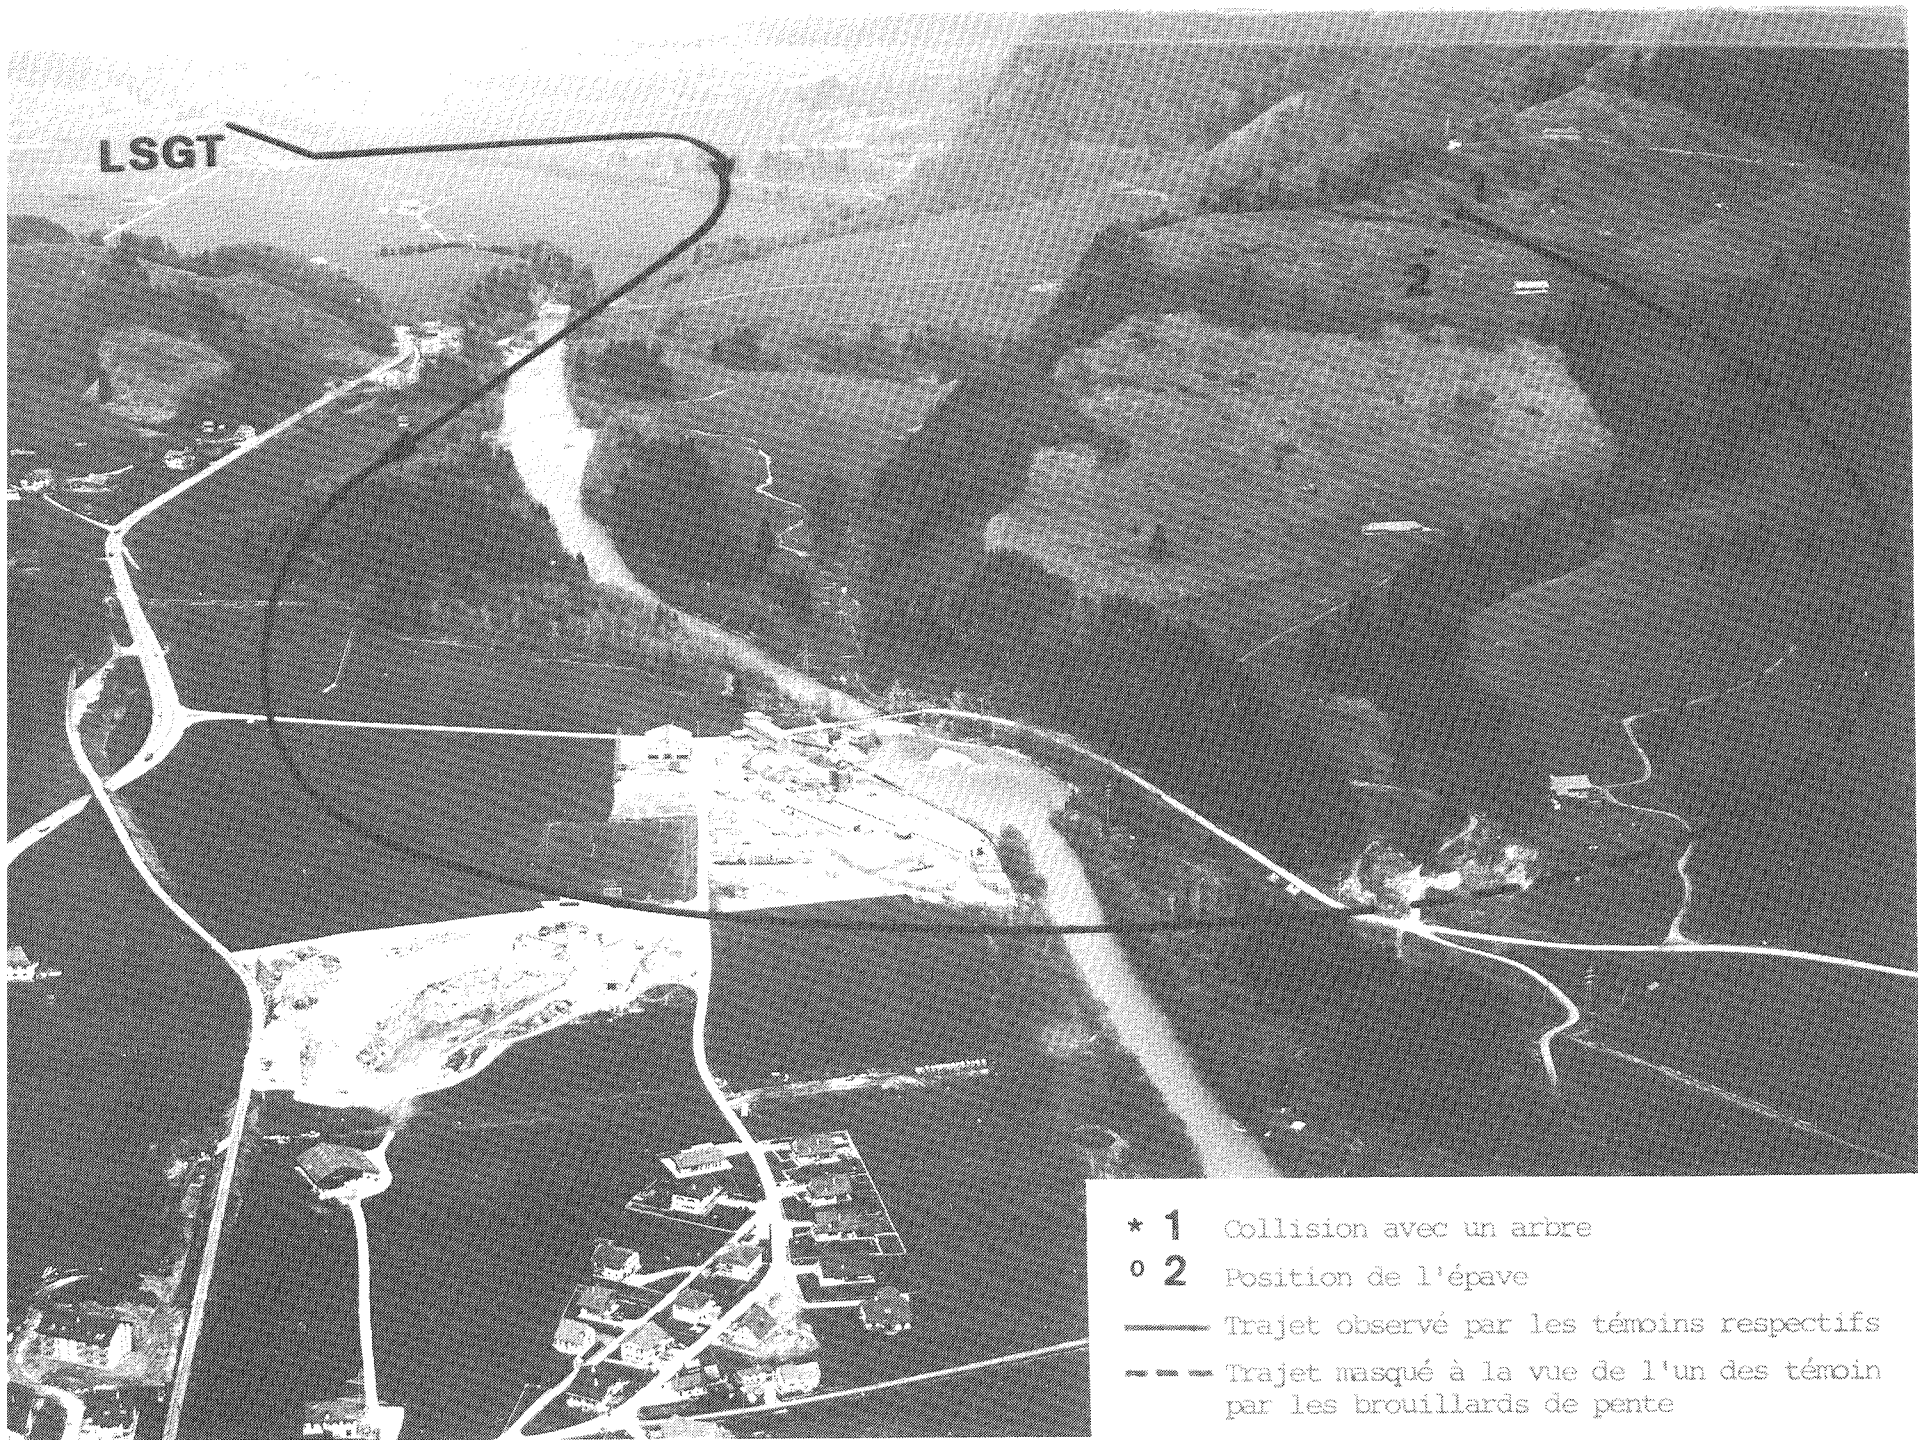
2.4 L'observation des conditions météorologiques à partir du sol le long de la route projetée a probablement conduit le pilote à une évaluation trop optimiste de la situation. Comme cela peut être le cas lors de conditions marginales. En effet, la visibilité au sol était relativement bonne et n'était pas représentative de ce que le pilote allait rencontrer en vol, notamment des brouillards de pente.

Vues montrant la différence entre les conditions météorologiques observées de l'altitude de croisière du HB-ENT et du fond de la vallée (photos prises après l'accident)
