Rapport final de la Commission fédérale d'enquête sur les accidents d'aviation

concernant l'accident

de l'avion Cessna T210J "Turbo-Centurion" HB-CUG
survenu le 12 avril 1983 aux Pléiades/VD

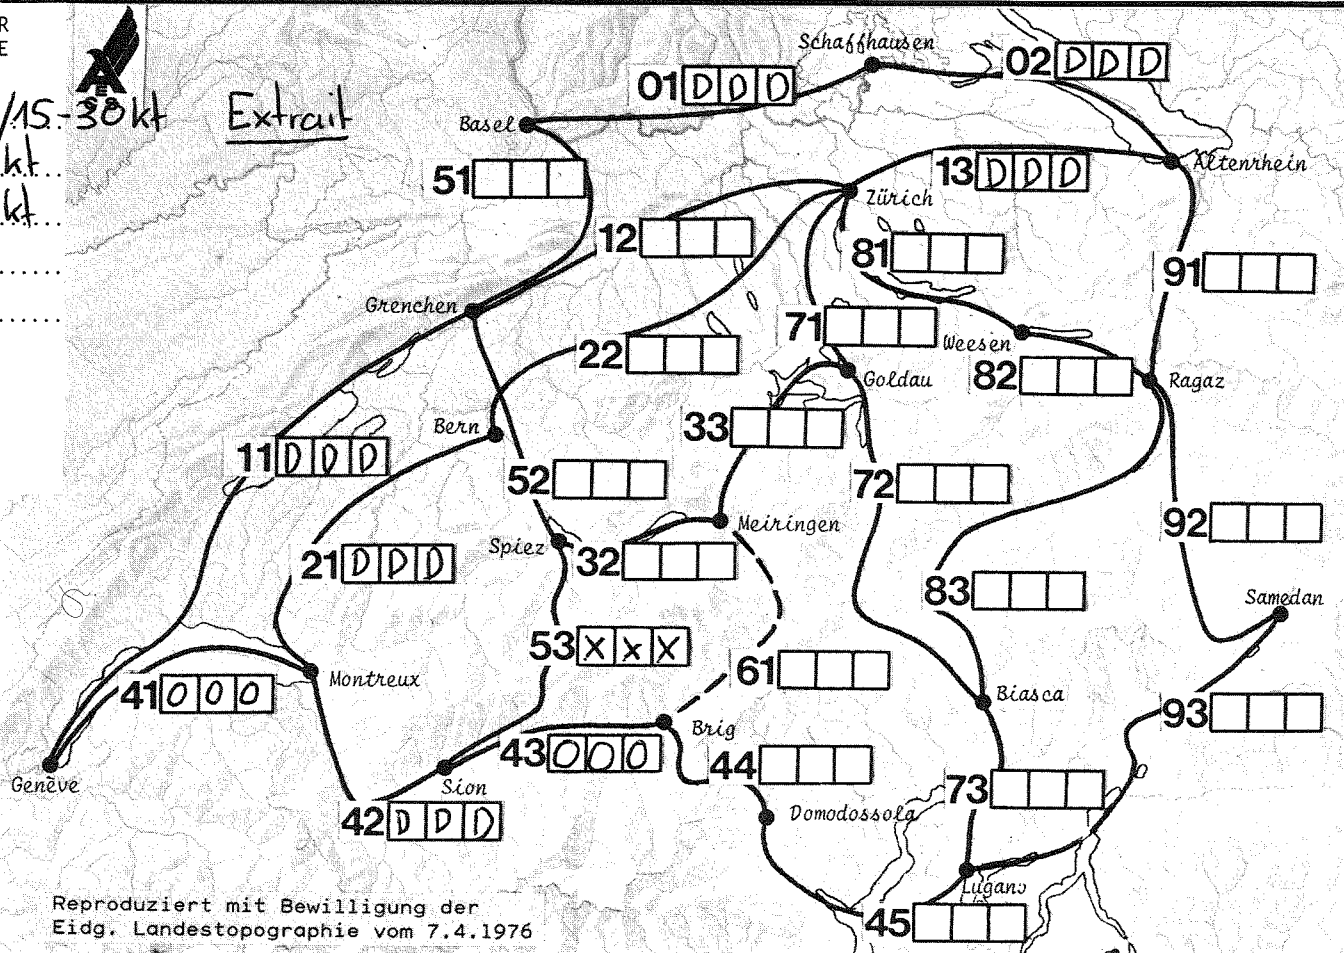
ZUSAMMENFASSUNGEN
GROUPES DE ROUTES

- O = Ouvert
- D = Difficile (visibilité 5-8 km, base des nuages principaux située à 1500 pieds au-dessus des obstacles)
- X = Fermé
