# **Schlussbericht der Eidgenössischen Flugunfall-Untersuchungskommission**

## **über den Unfall**

des Flugzeuges Piper PA-28-161 "WARRIOR" PH-RAV

vom 20. August 1983

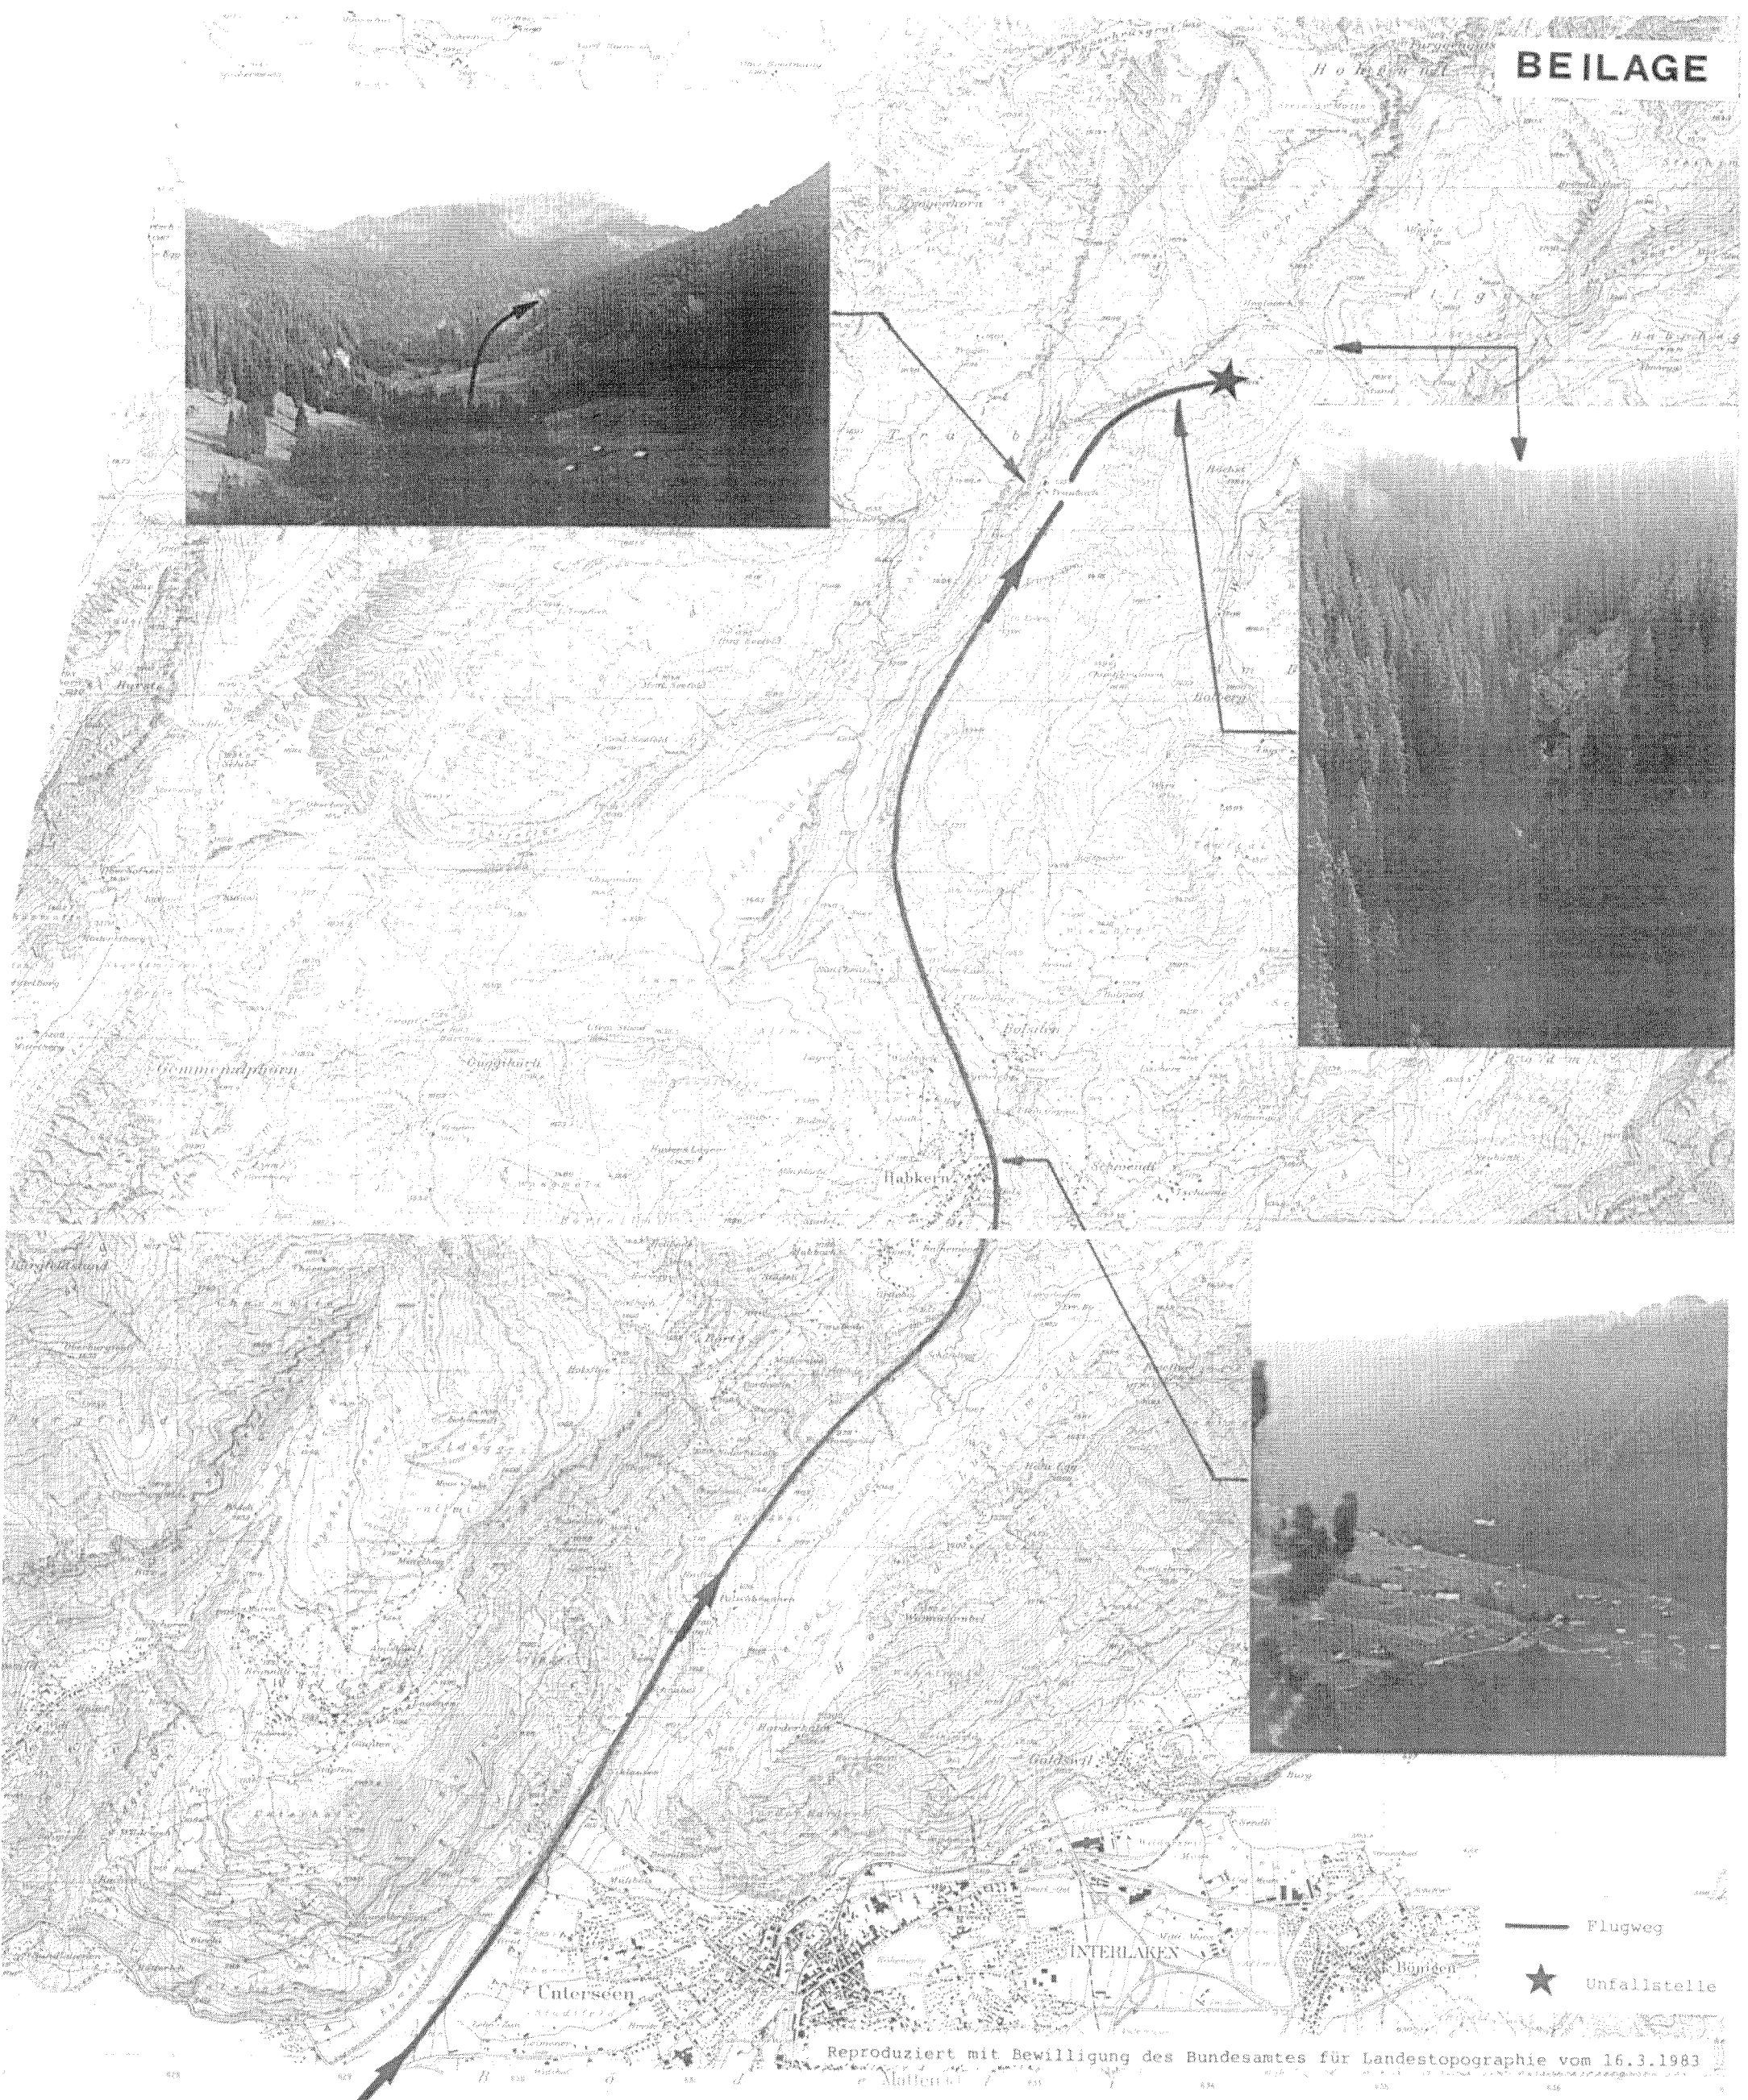
BEILAGE

- Die Piloten besaßen gültige Führerausweise und waren berechtigt, den vorgesehenen Flug durchzuführen.
- Pilotin Y sass auf dem linken Vordersitz, Pilot X befand sich auf dem rechten Sitz vorne.
- Es liegen keine Anhaltspunkte für gesundheitliche Störungen der Piloten während des Unfallfluges vor.
- Das Flugzeug war zum Verkehr VFR/IFR zugelassen. Die Untersuchung ergab keine Anhaltspunkte für vorbestandene technische Mängel, die den Unfall hätten begünstigen oder verursachen können.
- Gewicht und Schwerpunkt lagen innerhalb der vorgeschriebenen Grenzen.
- Ueber dem Thunersee wurden mehrere Tiefflüge auf etwa 20 m über dem See durchgeführt.
- Der Einflug in das Tal bei Unterseen erfolgte in geringer Höhe über Grund.
- Das Flugzeug flog in der Gegend von Habkern in stark angestelltem Flugzustand (Beilage).
