# Schlussbericht der Eidgenössischen Flugunfall-Untersuchungskommission

des Segelflugzeuges Glasflügel (Mosquito) D-8830

vom 11. Juli 1985

am Südwesthang des Schafberges

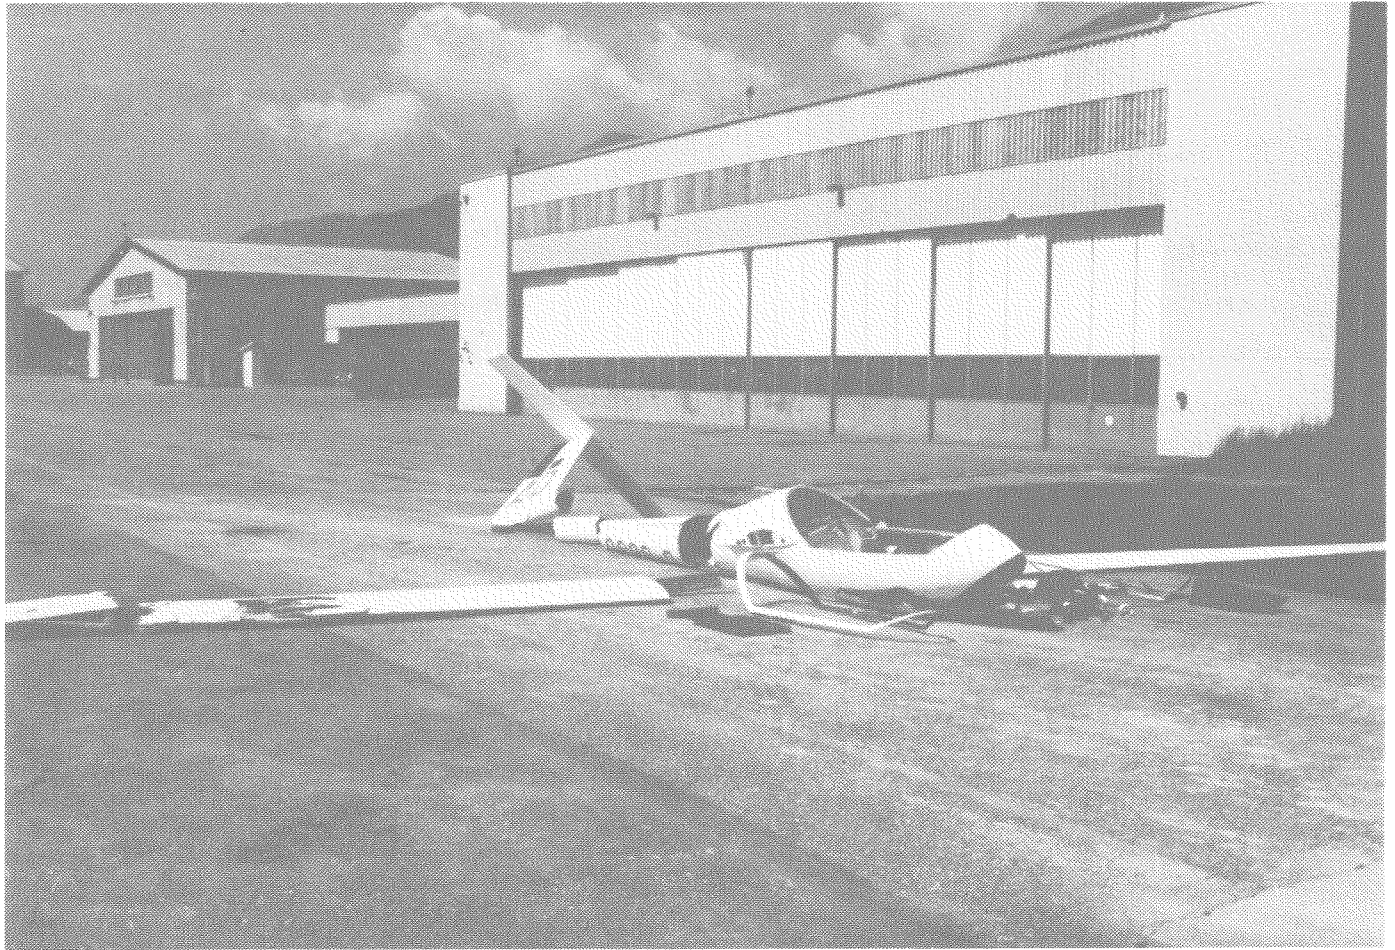
- Rechte Tragfläche mit stark beschädigter Vorderkante und eingeklemmtem Ast auf halber Spannweite,
- ca 2 m langes Rumpfrohrstück,
- ca 1 m langes Rumpfrohrstück,
- das T-Leitwerk mit abgerissenem Spornrad,
- die Cockpithaube und das Spornrad,
- das Instrumentenbrett,
- die vordere Rumpfhälfte mit geplatzter Cockpitschale jedoch ohne wesentliche Verformung,
- die praktisch unbeschädigte linke Fläche.

Soweit der hohe Zerstörungsgrad es zuliess, wurden keine vorbestandenen technischen Mängel festgestellt.

Auslegeordnung der Trümmer des Segelflugzeuges D-8830
