Schlussbericht der Eidgenössischen Flugunfall-Untersuchungskommission

des Flugzeuges Tupolev 134A-3 HA-LBN

vom 3. Oktober 1985

auf dem Flughafen Zürich

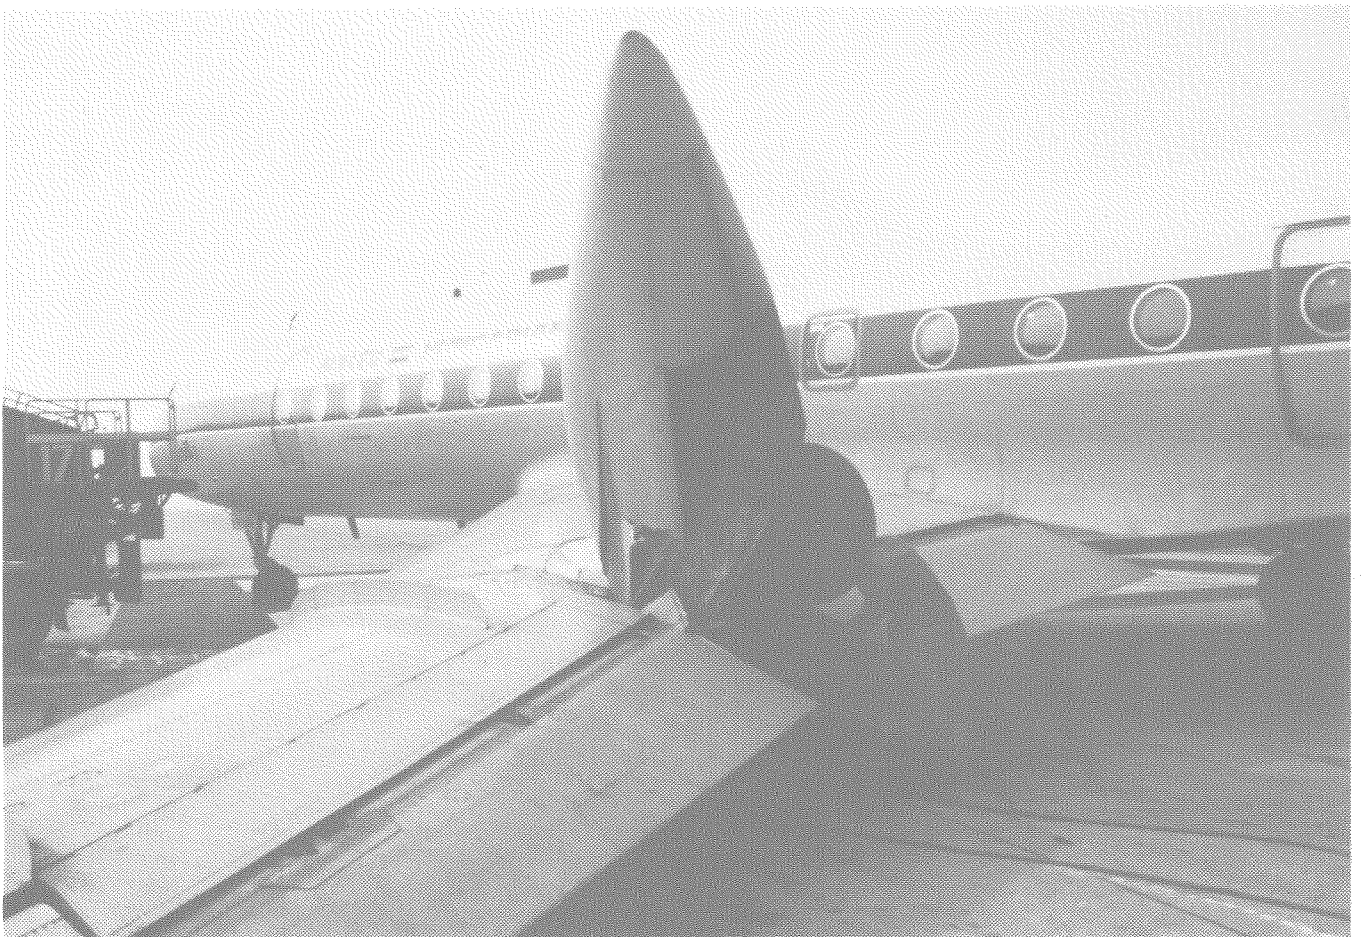
1.16.1 Als primär versagendes Bauteil des linken Fahrwerkes wurde die untere Befestigungsöse der Einfahrstrebe identifiziert. Die Bruchfläche liegt senkrecht zur Längsachse der Einfahrstrebe und verläuft durch einen Einstich zwischen Innengewinde und konischem Hohlraum. Der Bruchausgang befindet sich auf der Innenseite und erstreckt sich über den mit Pfeilen markierten schmalen Querschnittsbereich (Beilagen 3 + 4). Die gegenüberliegende Seite zeigt schräge Bruchflächenanteile. Auf dem grossflächigen Querschnitt sind Rastlinien mit verhältnismässig grossen Abständen sichtbar.

Das eingeknickte linke Fahrwerk mit primärer Bruchstelle (Pfeile)
