Schlussbericht der Eidgenössischen Flugunfall-Untersuchungskommission

des Helikopters Agusta AB206B HB-XOW

vom 31. Juli 1986

Emmenbrücke/LU

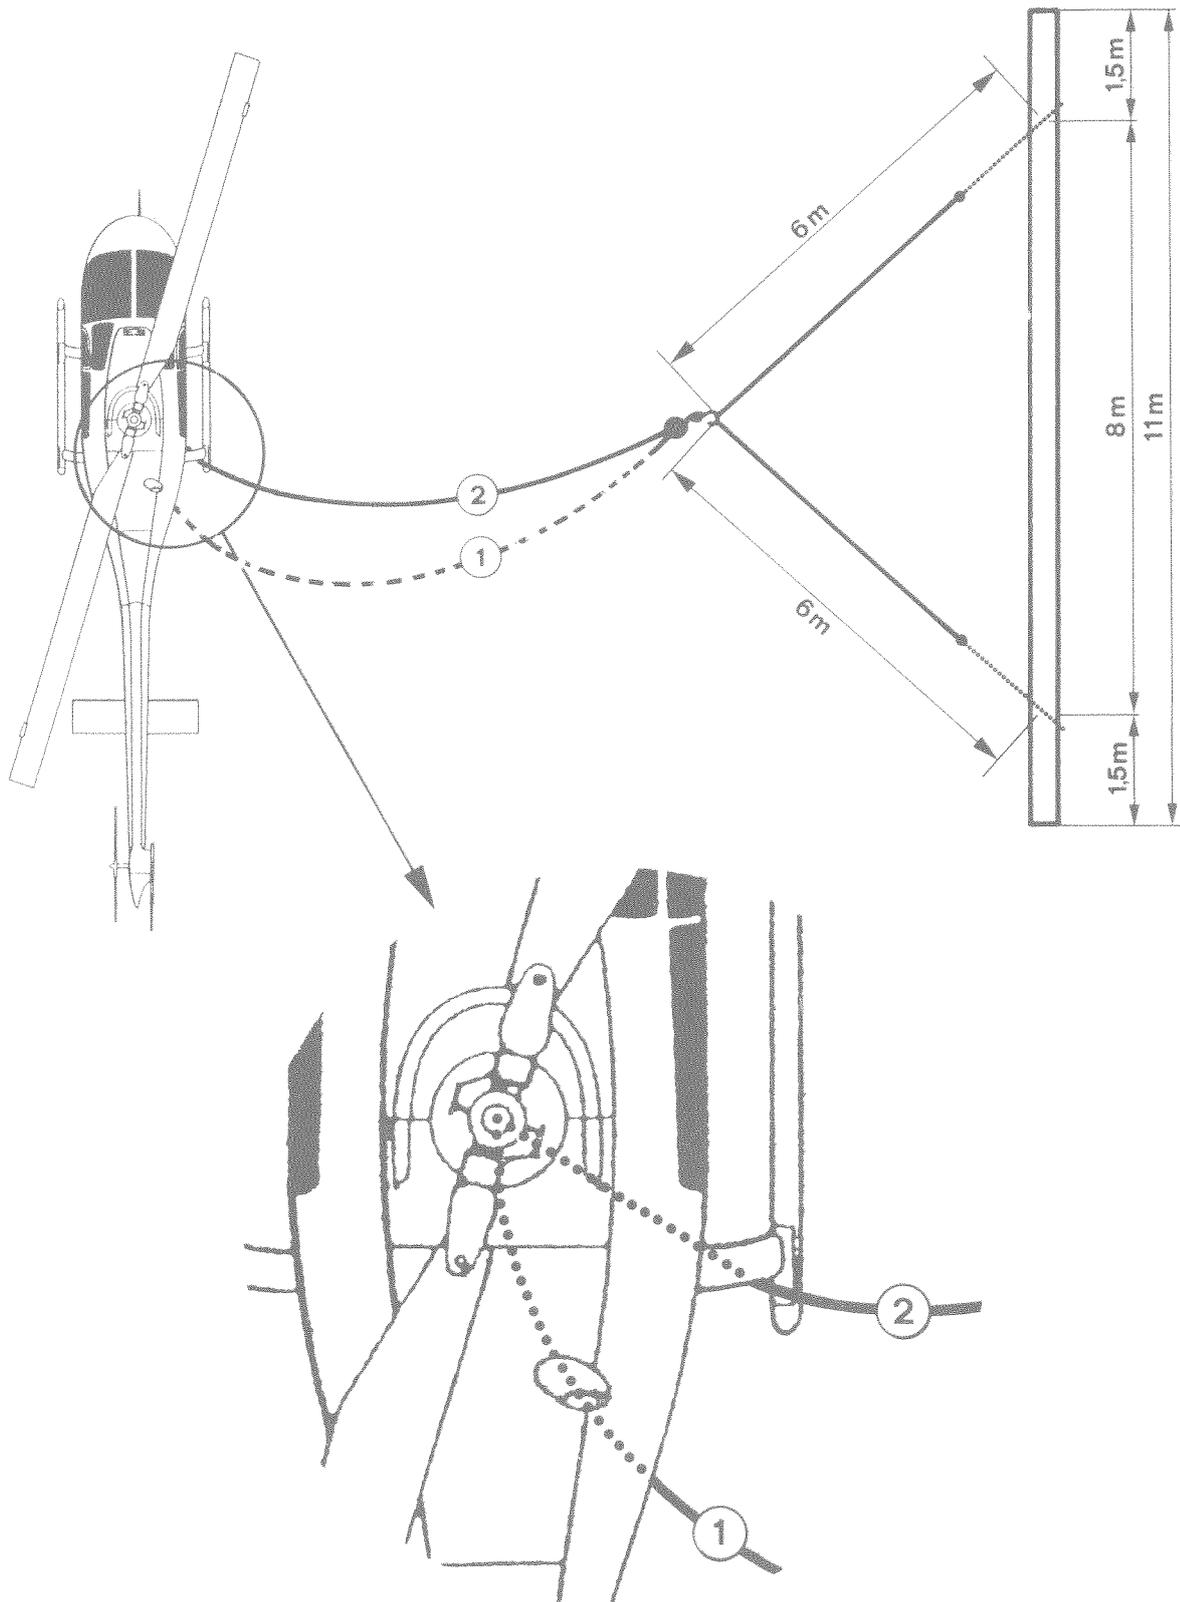
HELIKOPTER AM BODEN VOR DEM ABHEBEN

Après avoir déposé la charge, le pilote atterrit en plaçant l'hélicoptère parallèlement à d'autres poutrelles de onze mètres, prêtes au transport. L'élingue, fixée au crochet de l'hélicoptère sous l'habitacle et munie à son autre extrémité d'un crochet de charge, repose sur le sol en formant un angle droit par rapport à la direction de vol.

Deux témoins, qui observent les évolutions de l'hélicoptère depuis des bâtiments différents, remarquent que l'élingue n'est pas orientée en direction de la charge, mais qu'elle passe par-dessus la partie arrière du patin droit.
