Rapport final de la Commission fédérale d'enquête sur les accidents d'aviation

de l'avion Bölkow Bo-209 Monsun HB-UEE

survenu le 31 juillet 1988

champ d'aviation La Côte/VD

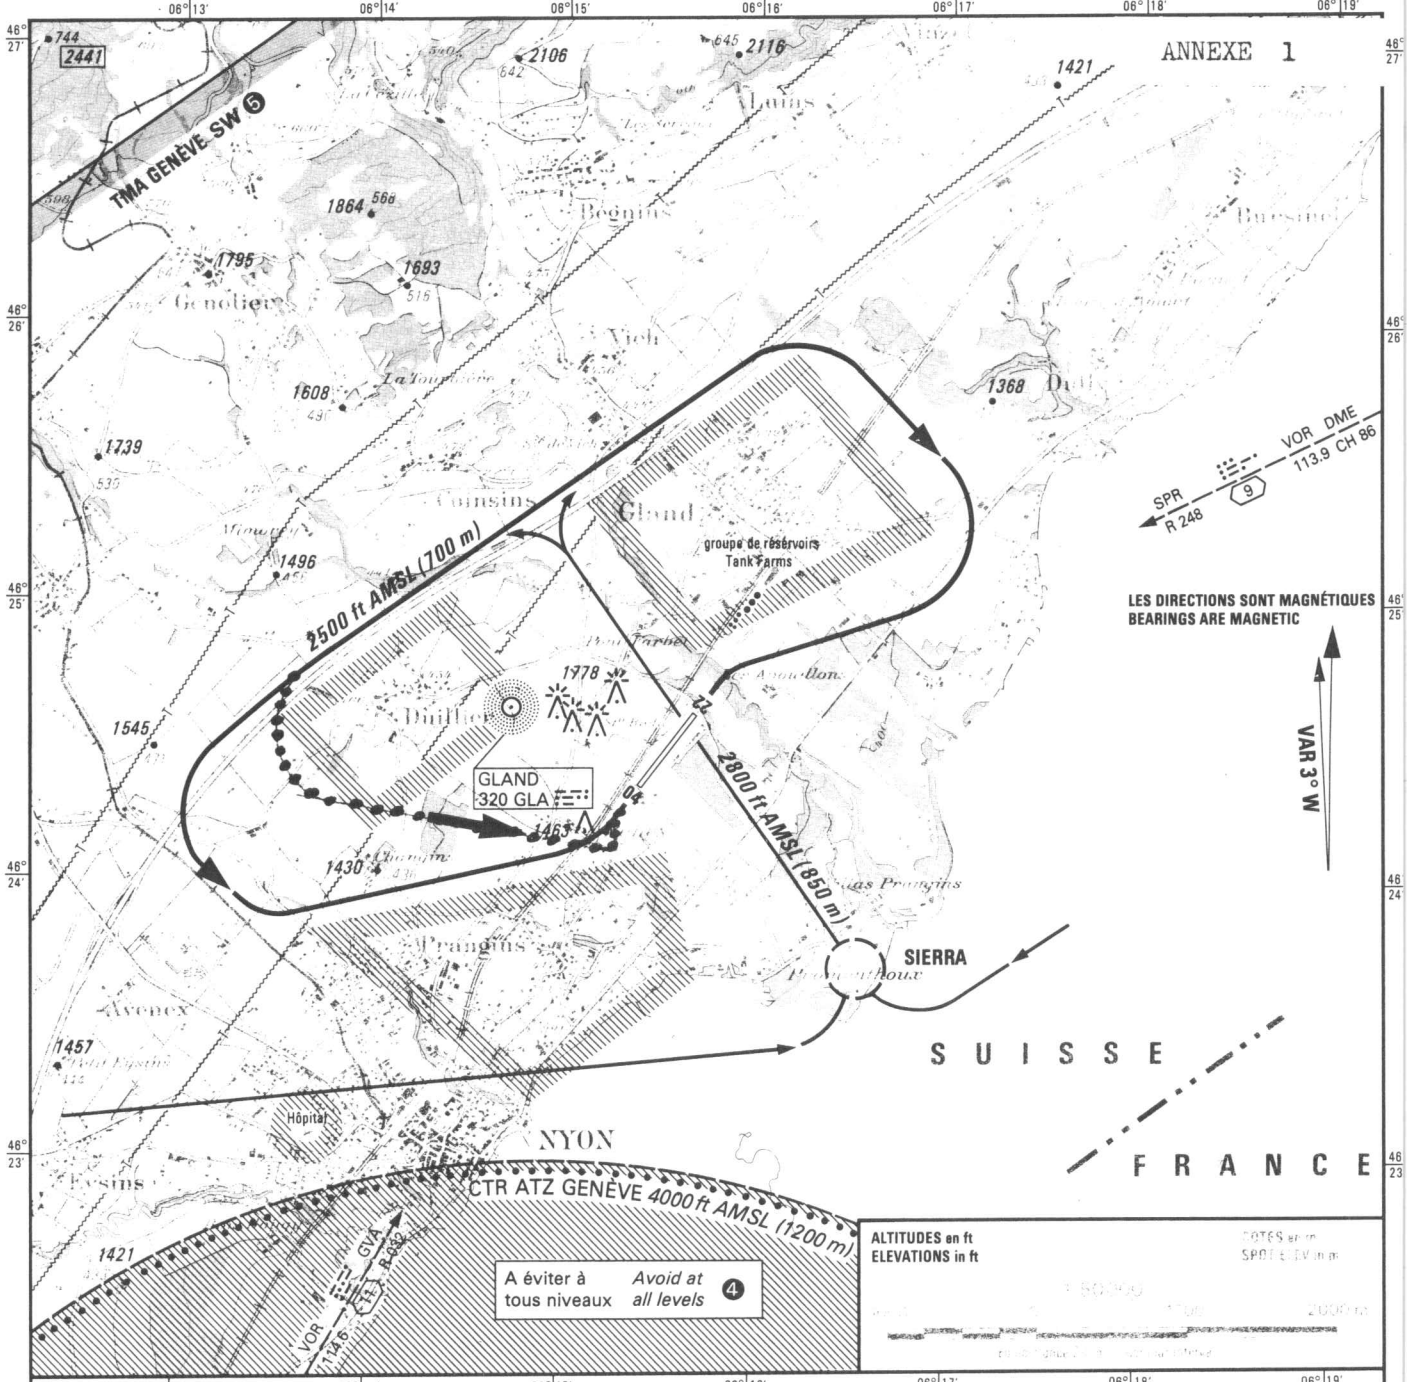
GISEMENT DE L'ÉPAVE

Le dimanche 31 juillet 1988, dans la phase finale précédant l'atterrissage à l'aérodrome de La Côte, le pilote corrige de manière inadéquate une approche manquée, et son appareil s'abat dans un champ cultivé, à 200 m environ du seuil de la piste 04.

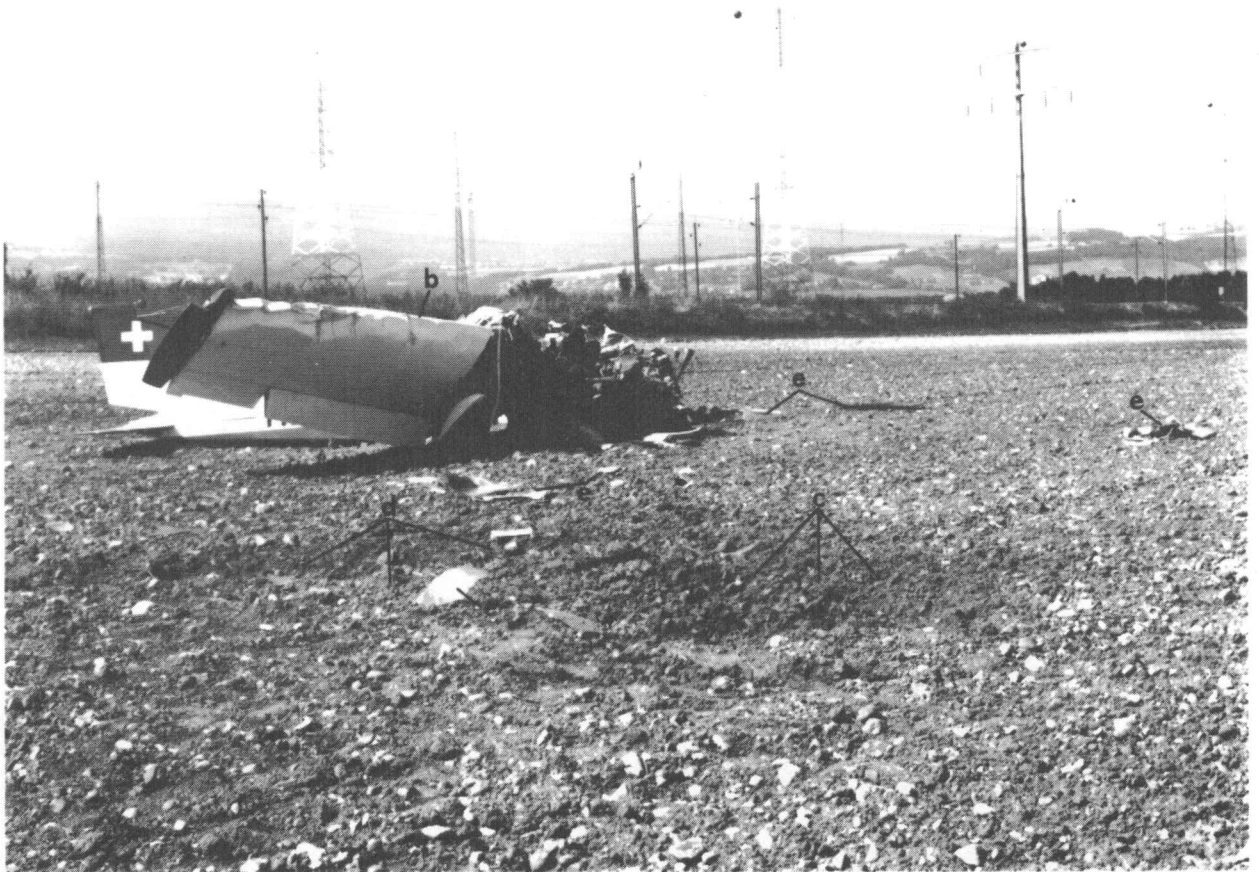
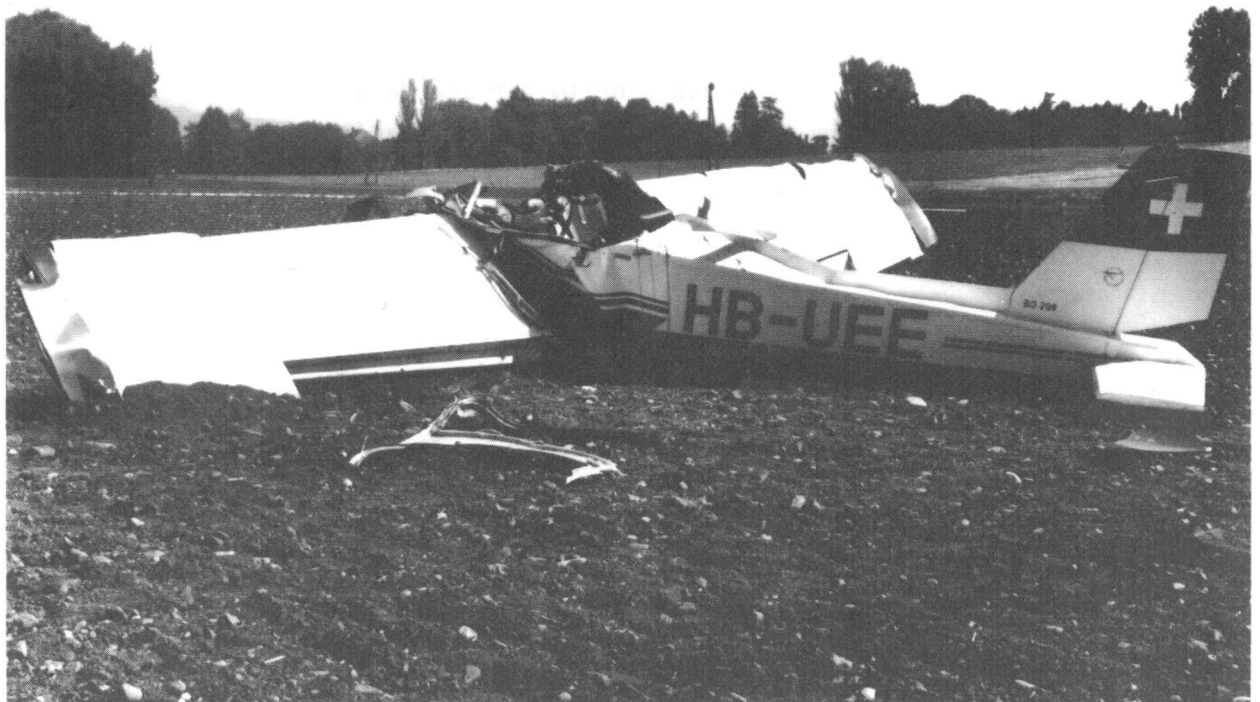
Approche décrite par les témoins

trop tôt, et qu'ensuite il ait continué l'interception de l'axe de piste sous un angle d'environ 70° au lieu de 40°. Lorsqu'il s'en est aperçu, il devait déjà couper cet axe ou presque. Dès lors, il aurait dû différer son atterrissage.
