Schlussbericht der Eidgenössischen Flugunfall-Untersuchungskommission

des Segelflugzeugs Ka-2b Rhönschwalbe D-9044

5. August 1963

am Schafberg bei Pontresina GR

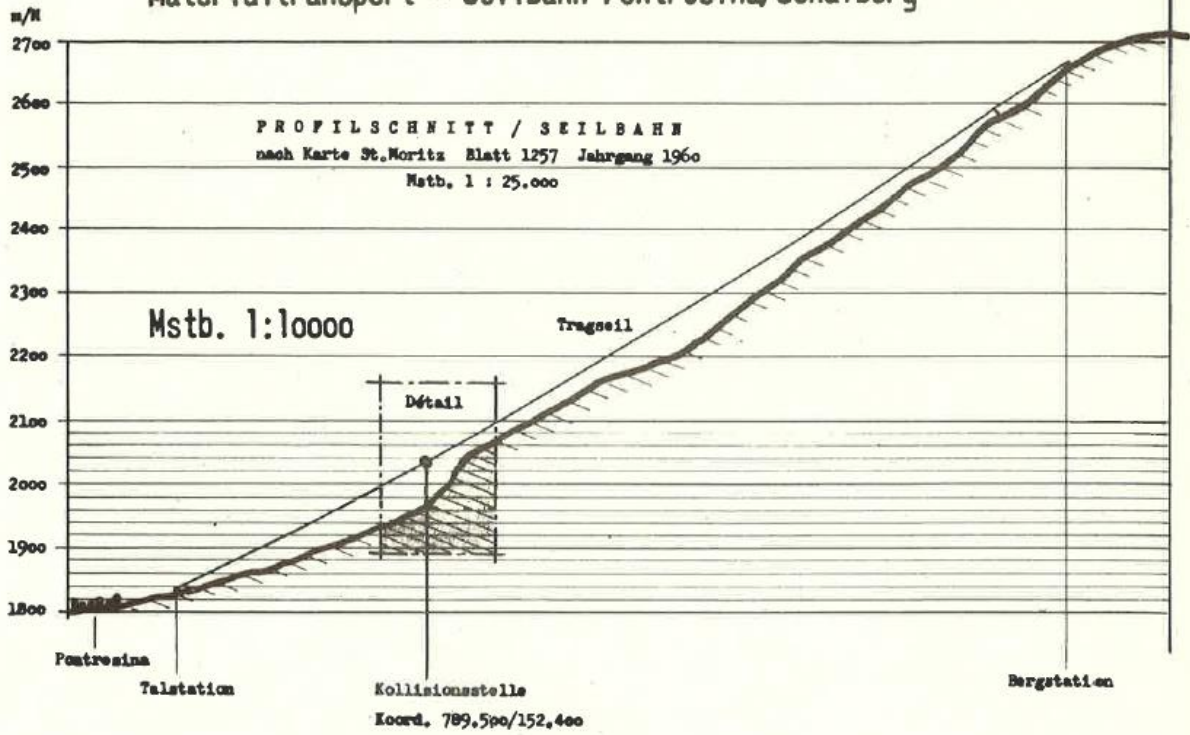
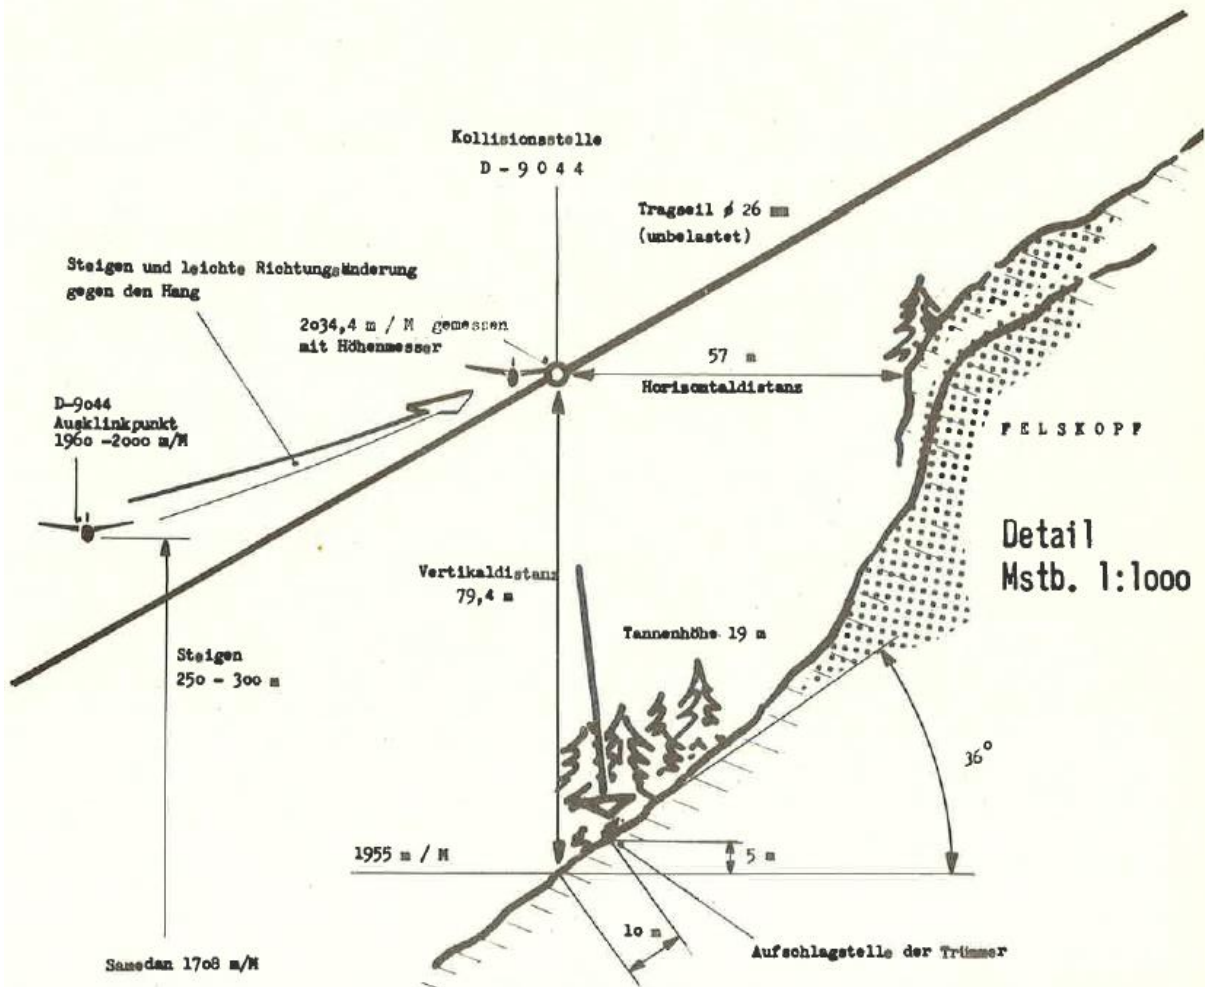
Materialtransport - Seilbahn Pontresina/Schafberg

Dem Hang des Schafbergs entlang geradeaus weiterfliegend, stiess er eine halbe Minute später mit dem nicht markierten Tragseil einer Materialseilbahn Pontresina-Schafberg zusammen, das an jener Stelle vertikal fast 80 Meter und horizontal 57 Meter vom Boden absteht. Die Seilbahn war auf der im Flugplatzgebäude angeschlagenen Hinderniskarte eingezeichnet gewesen, doch hatte der Fluglehrer diese Karte nicht beachtet, und das Hindernis war ihm deshalb und mangels Orientierung durch weitere Beteiligte unbekannt geblieben.
