Schlussbericht der Eidgenössischen Flugunfall-Untersuchungskommission

des Helikopters SA 315B "Lama" HB-XLC
der HELISWISS AG
vom 14. August 1988
bei der Coaz-Hütte, W Rosenegg-Gletscher/GR

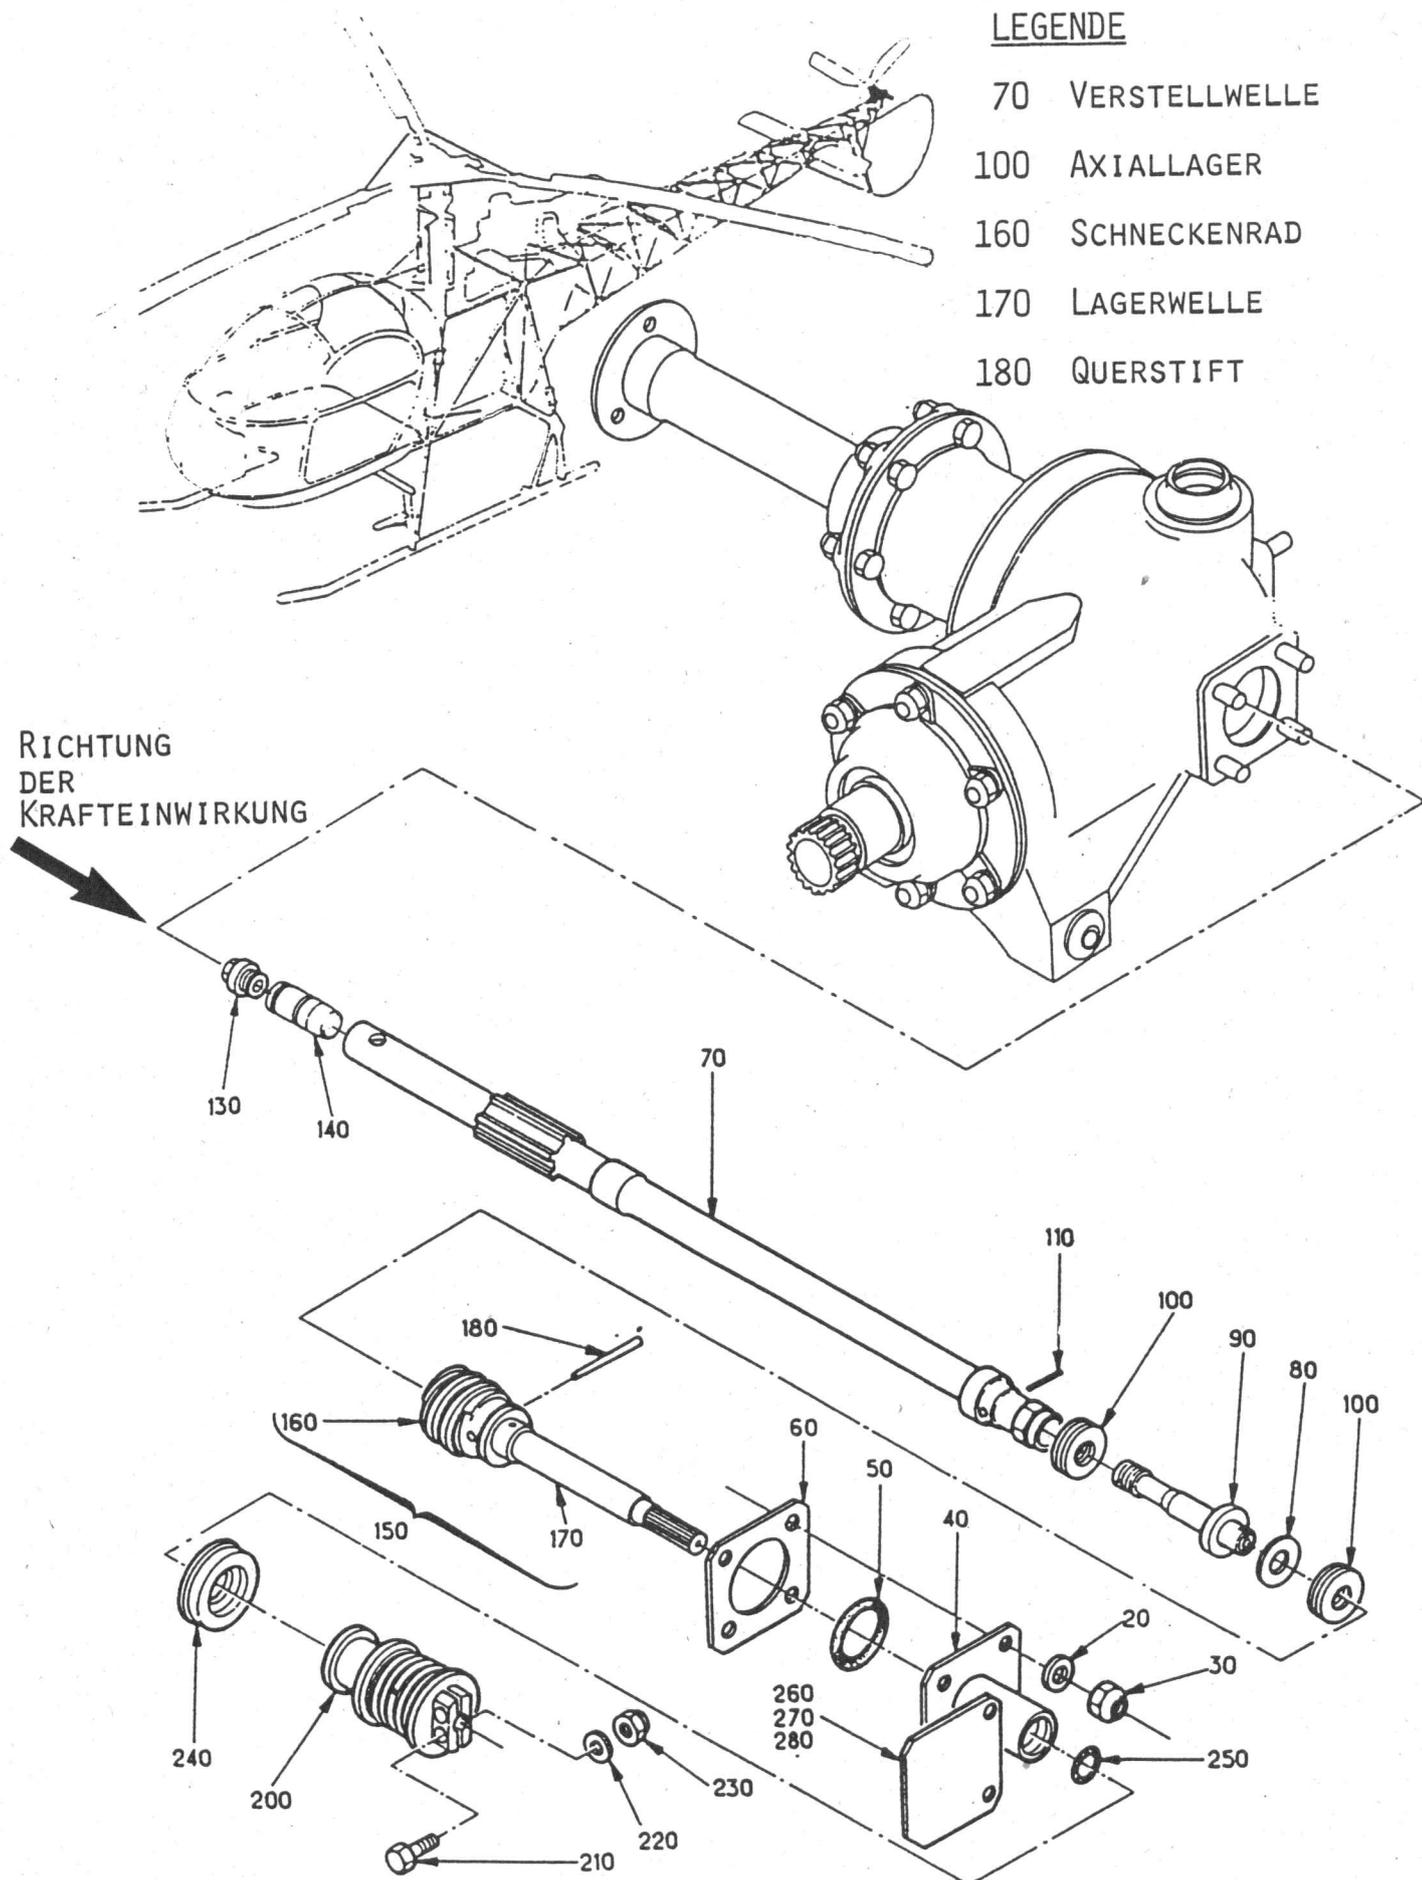
- Die Beschädigungen im Innern des Heckrotorgetriebes müssen von einem axialen Schlag oder stumpfen Stoss mit einem Kraftniveau in der Höhe von 2,9 t bewirkt worden sein.

- 70 VERSTELLWELLE
- 100 AXIALLAGER
- 160 SCHNECKENRAD
- 170 LAGERWELLE
- 180 QUERSTIFT

RICHTUNG
DER
KRAFTEINWIRKUNG
