# Schlussbericht der Eidgenössischen Flugunfall-Untersuchungskommission

des Helikopters SA-315 B Lama, HB-XGE

vom 25. April 1990

in Bodmen/Zermatt/VS

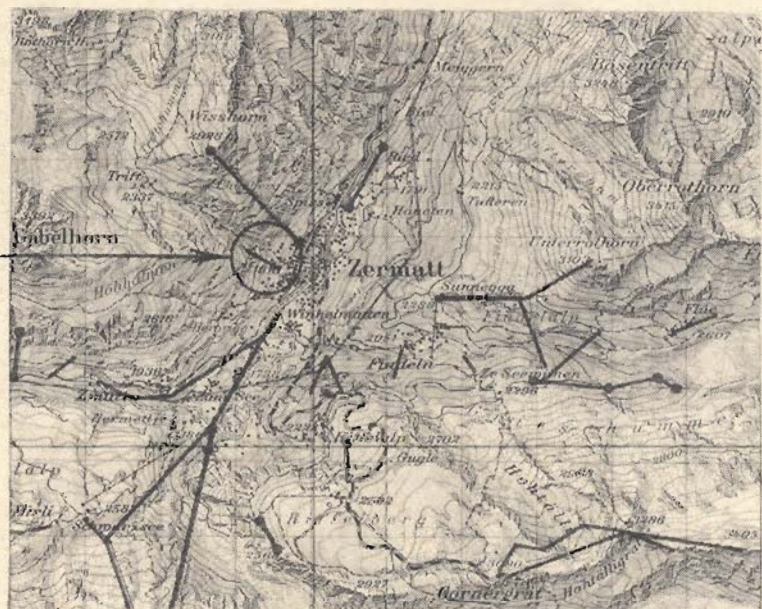
SICHTANFLUG- UND LANDEKARTE-ICAO  
CARTE D'APPROCHE ET D'ATTERISSAGE A VUE-OACI

Es fehlen: - Transportkabel  
- Stromleitungen

\* Die Bahn von Zermatt aufs  
Wishhorn besteht nicht mehr.  
Das Kabel könnte ausgetragen  
werden
