# **Rapport final de la Commission fédérale d'enquête sur les accidents d'aviation**

**concernant l'accident**

d'avion CAP 10B, HB-SAX  
du 23 octobre 1990  
Commune d'Etagnières/VD

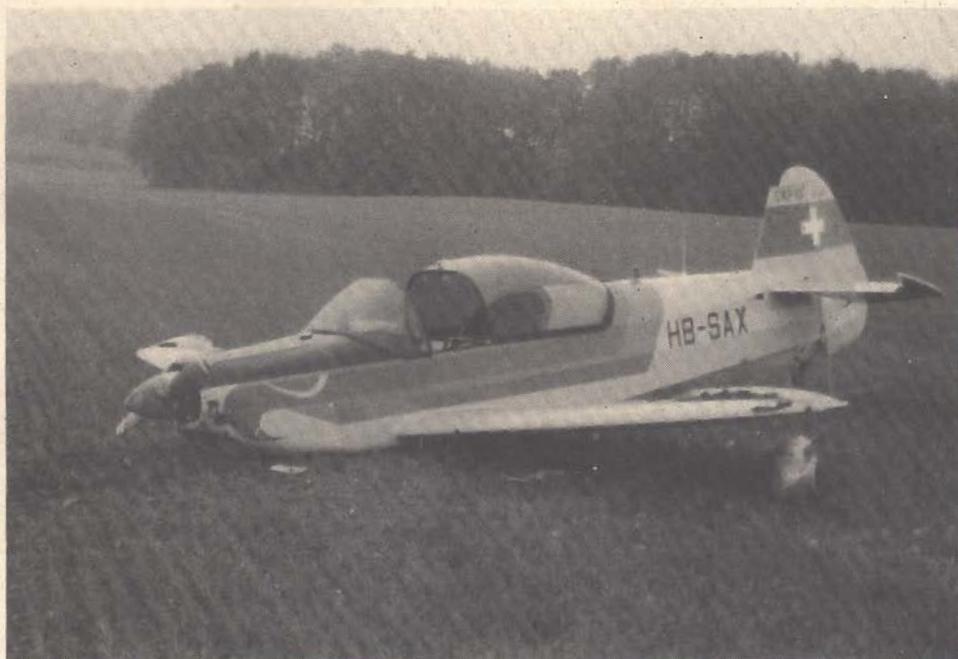
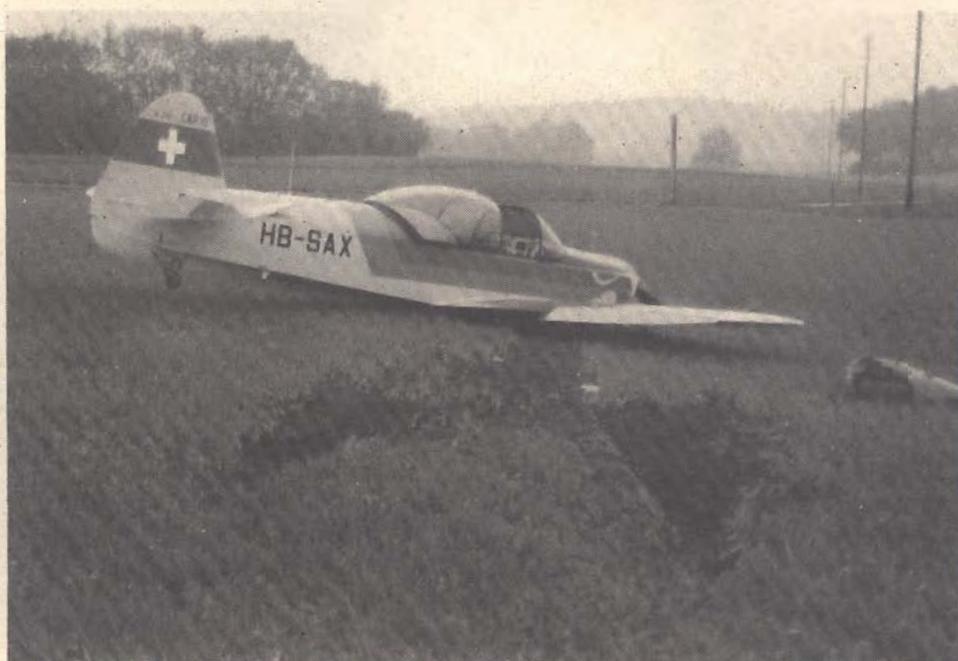
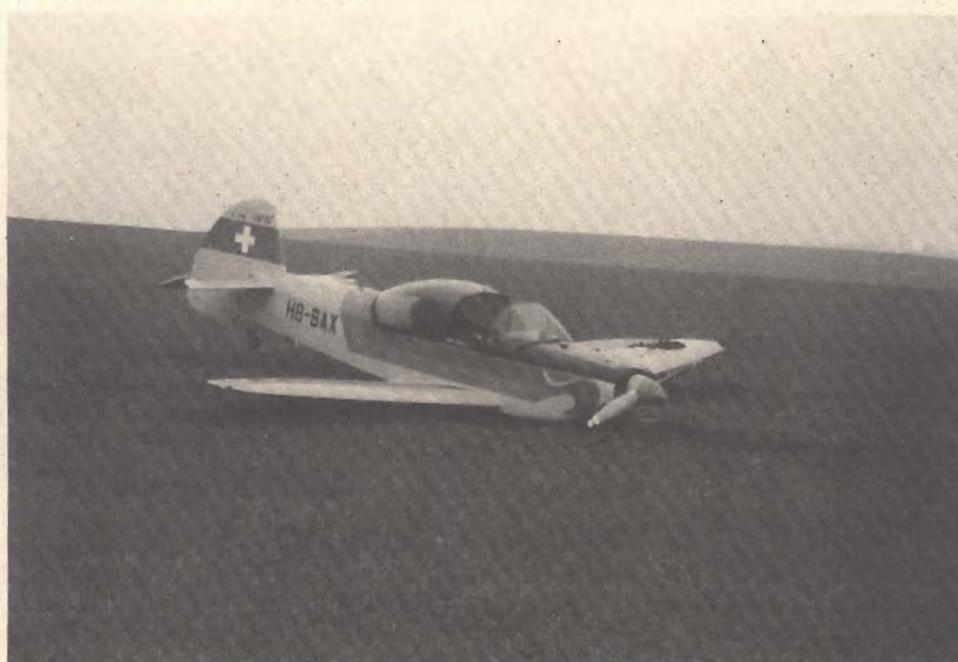
- CIRCUIT D'ESSENCE -

- Le circuit d'alimentation en essence a été vérifié. Du réservoir jusqu'à l'entrée du servo-injecteur, en passant par tous les composants intermédiaires, aucun défaut n'a été décelé. De même, le distributeur d'injection était en parfait état de marche.
- En revanche, l'examen du servo-injecteur a révélé que la membrane de la capsule de régulation du débit de carburant était poreuse. De l'essence pouvait passer du compartiment "carburant" de la capsule dans le compartiment "air" et contaminer même les prises d'air du dispositif manométrique situé dans le canal principal d'admission d'air du servo-injecteur.
- La situation météorologique était la suivante:

Les vérifications d'état et de fonction menées sur le circuit d'allumage et le circuit d'essence ont permis d'établir, qu'à l'exception du servo-injecteur, aucun des autres composants ne présentait un quelconque défaut.
