Schlussbericht der Eidgenössischen Flugunfall-Untersuchungskommission

über den Unfall

des Flugzeuges SOCATA TB10, HB-KAX
vom 15. Juli 1990
im Gebiet "Chrummelbach", Kleines Melchtal

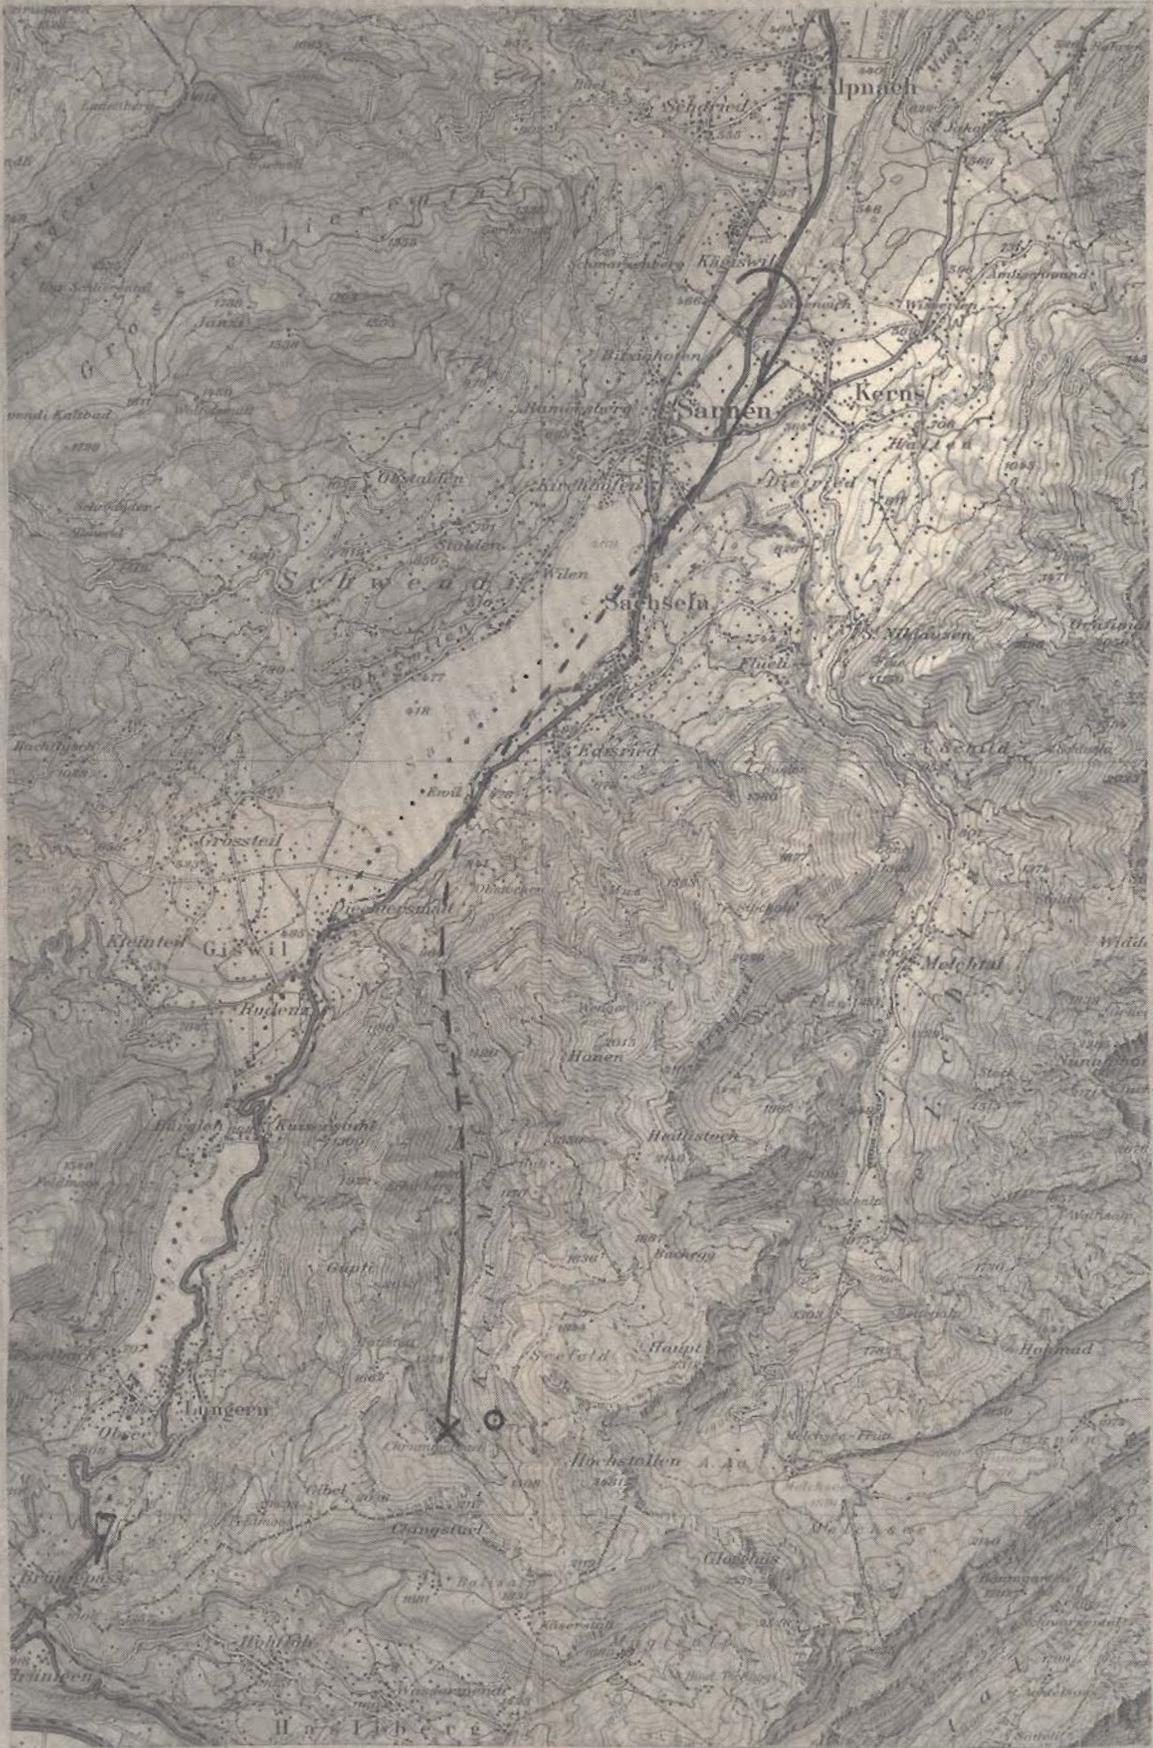
Blatt 37

- beobachteter Flugweg
- - - vermutlich vorgesehener Flugweg
- vorgesehener Flugweg
- Standort Zeugen
- X Unfallstelle
