# Schlussbericht der Eidgenössischen Flugunfall-Untersuchungskommission

des Motorseglers ASK-16, D-KEKI  
vom 3. Oktober 1990  
im Val Bever/GR

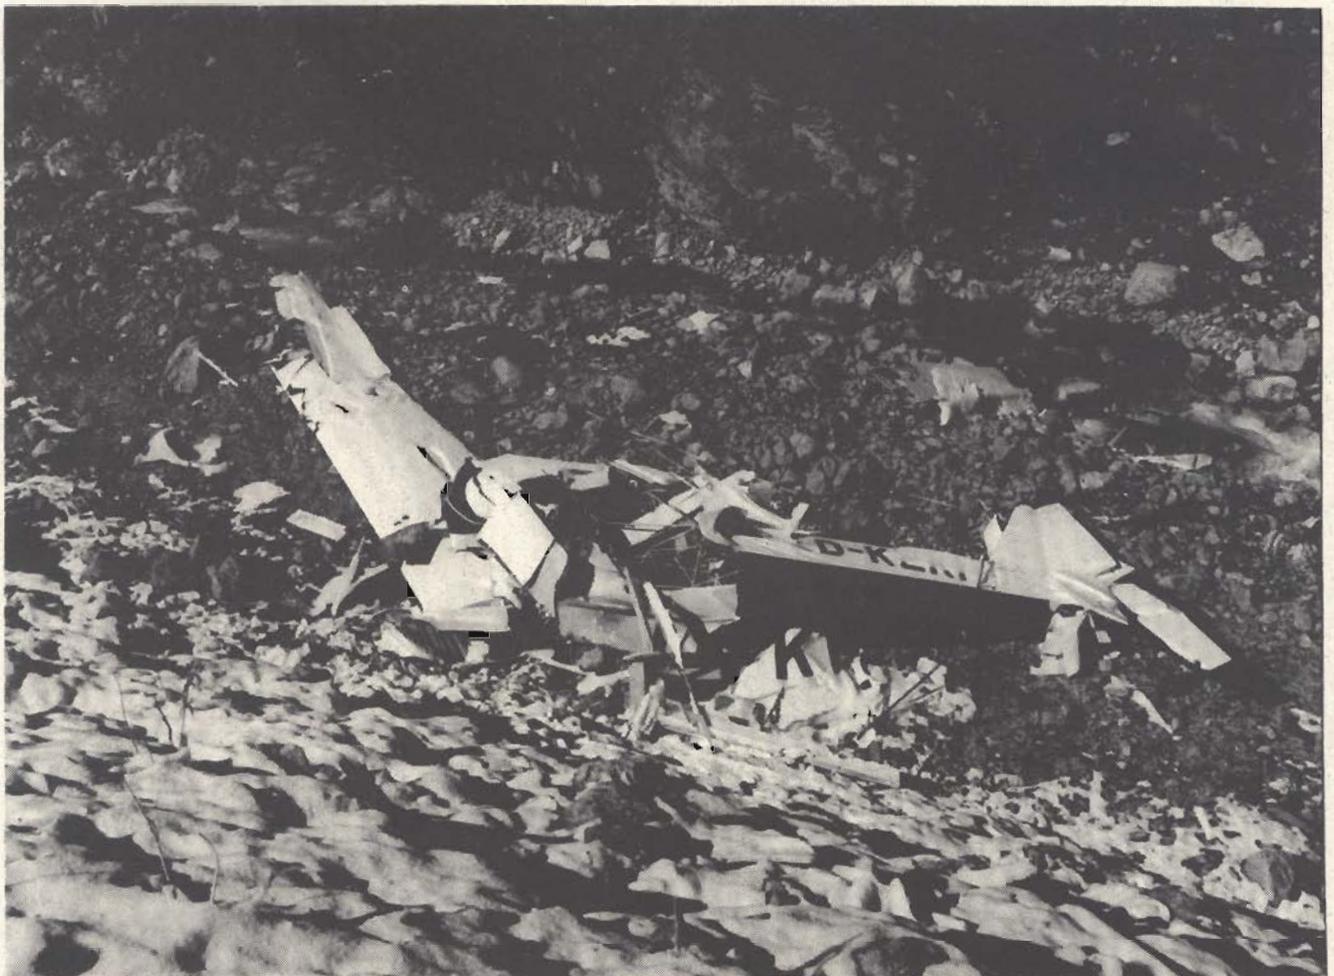
Die Unfallstelle (oben Richtung talabwärts)

Das Wrack liegt bergwärts gerichtet in einem steinigen Bachbett. Beide Holzflügel sind abgerissen. Die äussere Hälfte der rechten Fläche ist gebrochen. Die linke ist bis in den Querruderbereich vollständig zersplittert. Der stark beschädigte Stahlrohrumpf liegt auf der Seite, der Kabinenteil mit dem Motor in Rückenlage. Beide Blätter des Verstellpropellers sind an der Blattwurzel gebrochen. Das Zentralrad ist eingefahren. Der Kraftstoffbehälter ist leak und leer. Der Höhenmesser ist auf 1021 hPa eingestellt.
