# **Rapport final de la Commission fédérale d'enquête sur les accidents d'aviation**

de l'avion Piper PA-18-180M, HB-ORZ

du 17 janvier 1992

Croix-de-Coeur/VS

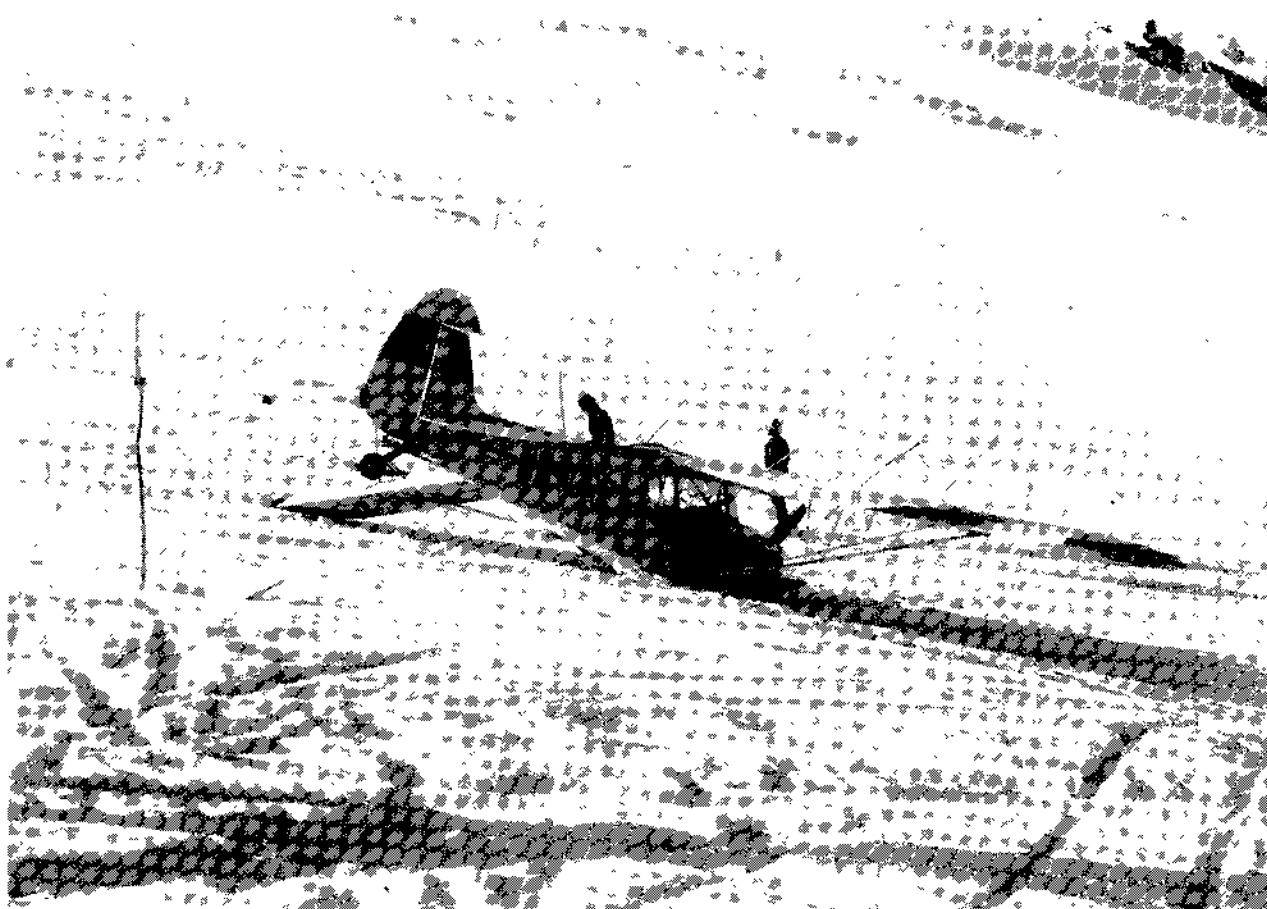
Après l'atterrissage, l'avion s'est arrêté au fond du replat afin de déposer l'instructeur. Après avoir mis plein gaz pour décoller, le pilote a suivi les traces de la chenillette de préparation de piste qui se dirigeaient légèrement sur la droite par rapport à l'axe principal de la place. L'enquête a permis d'établir que depuis le point de départ, il n'est pas évident, vu la grande étendue de la surface de manoeuvre, le manque de points de repères et l'absence de traces d'atterrissage sur la neige tassée, de déterminer l'axe correct de décollage. Au moment où le

- 1 Traces de la chenillette
- 2 Traces de l'avion
- 3 Axe de la place d'atterrissage
