Schlussbericht der Eidgenössischen Flugunfall-Untersuchungskommission

des Helikopters AS-350B1 "Ecureuil", HB-XTE
vom 17. Juni 1992
Flumserberge/SG

Schlussbericht

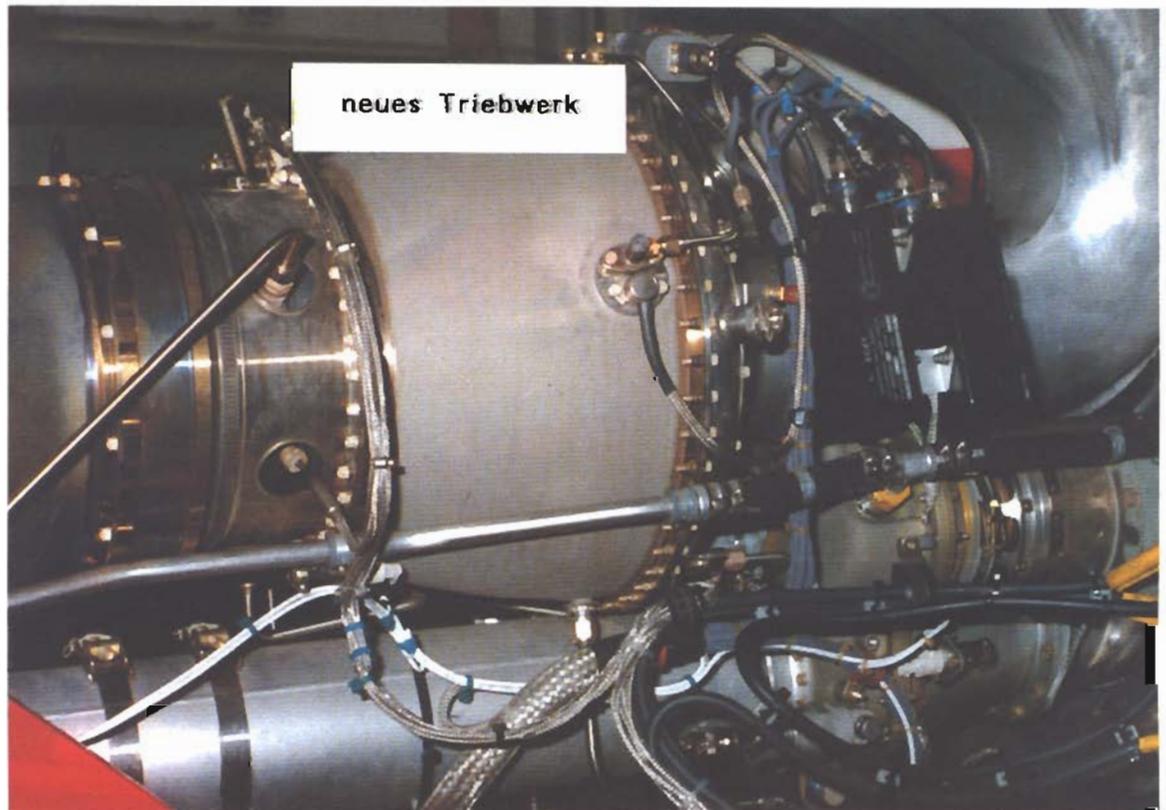
neues Triebwerk

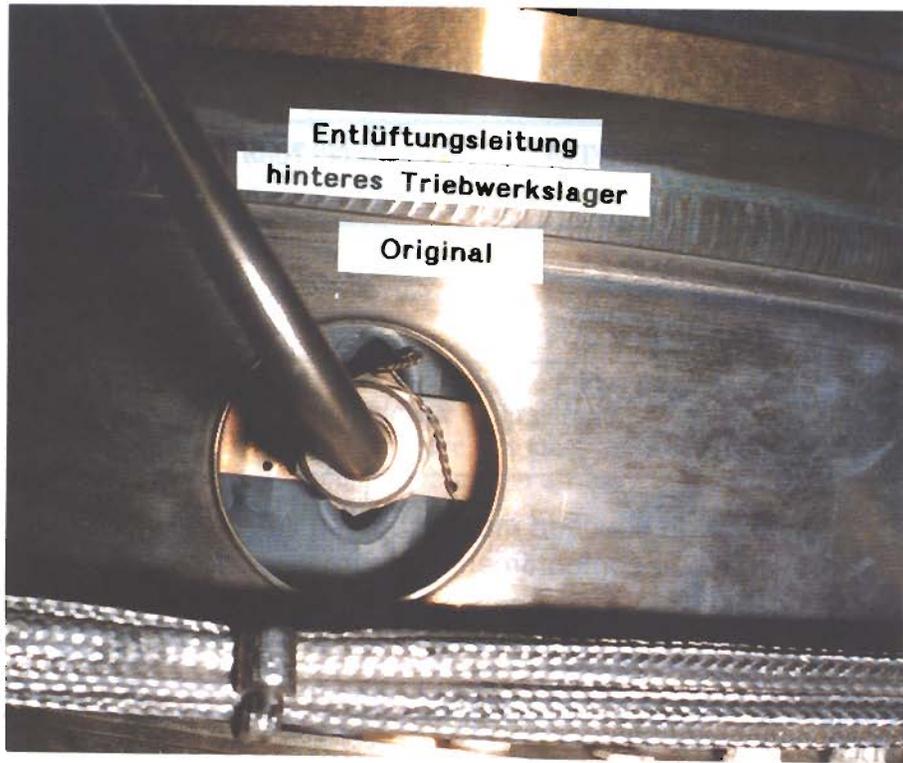
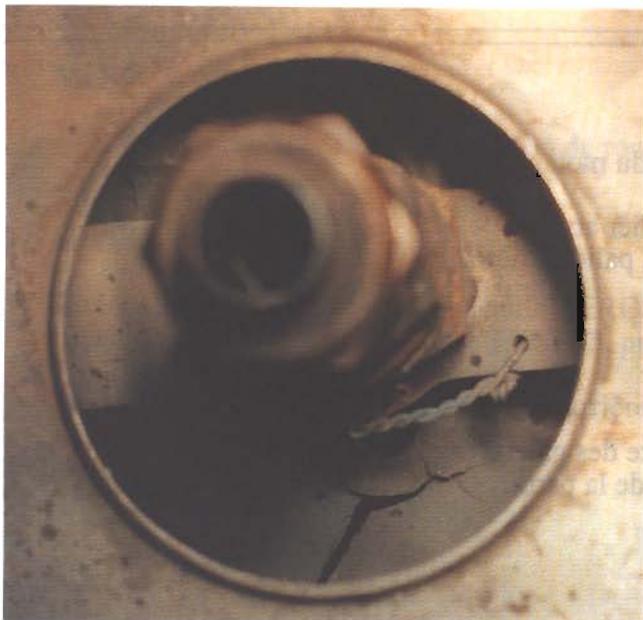
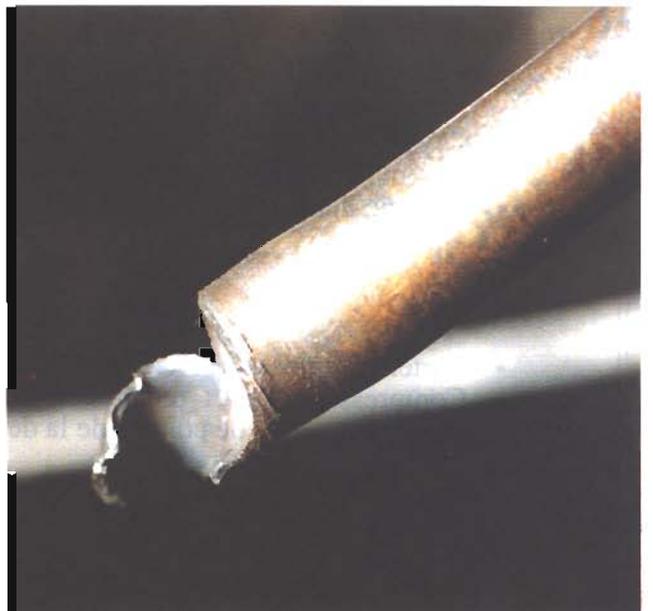
HB-XTE

Der Ausfall des Triebwerkes ist eine Folge der Zerstörung des hinteren Triebwerkklagers. Zu diesem Schluss gelangt auch der Triebwerkhersteller. In seinem Bericht bezeichnet er den hinteren Triebwerkklagerschaden als eine Folge der Verwendung eines nicht zugelassenen Schmiermittels. Mit dieser Beurteilung widerspricht der Triebwerkhersteller aber dem Flugbetriebshandbuch (AFM) und dem Maintenance Manual (MET) des Helikopterherstellers. Die Heli-Linth AG hat während Jahren die Schmiermittel beim Triebwerkhersteller zur "spectro analyse" untersuchen lassen und wurde niemals auf diesen Umstand (Verwendung eines nicht "autorisierten" Schmiermittels) aufmerksam gemacht.

Der Grund des Triebwerkklagerschadens liegt offensichtlich bei der mangelnden Schmierung. Materialproben vom Lager haben diese These bestätigt. Der Grund für die unzureichende Schmierung kann aber auch darin liegen, dass das Schmiermittel nicht bis zum Lager gelangen konnte, d.h. das Lager "trocken lief". Da beim untersuchten Lager die Schmieroelzuleitungsbohrung in der äusseren Lagerschale verkocht und verstopft war, ist diese Vermutung der Störung die wahrscheinlichere. Das heisst, das Schmiermittel verkockte in der Oelzuleitungsbohrung in der äusseren Lagerschale des hinteren Triebwerkklagers - möglicherweise, weil die vorgeschriebene Triebwerkauslaufzeit nicht immer korrekt eingehalten wurde, oder weil die Betriebstemperatur bei den grösseren Leistungsabgaben des Triebwerkes für das Lager bzw. das vom Hersteller nicht empfohlene Schmiermittel an deren Grenzwerte gelangte, etc. -, und hat damit den Schmieroeldurchfluss zum Lagerinnern verhindert.

- Traces importantes d'incendie sur l'avant du moteur.
- Criques sur les bras support du DTL.
- Particules dans la crépine de retour du palier arrière.
- Rupture de la tuyauterie de mise à l'air du palier arrière.
