# **Schlussbericht der Eidgenössischen Flugunfall-Untersuchungskommission**

**über den Unfall**

des Flugzeuges Piper PA-34-200T "Seneca II", PH-GJD  
vom 26. Oktober 1993  
am Schwarzchopf (Grauholz)/BE

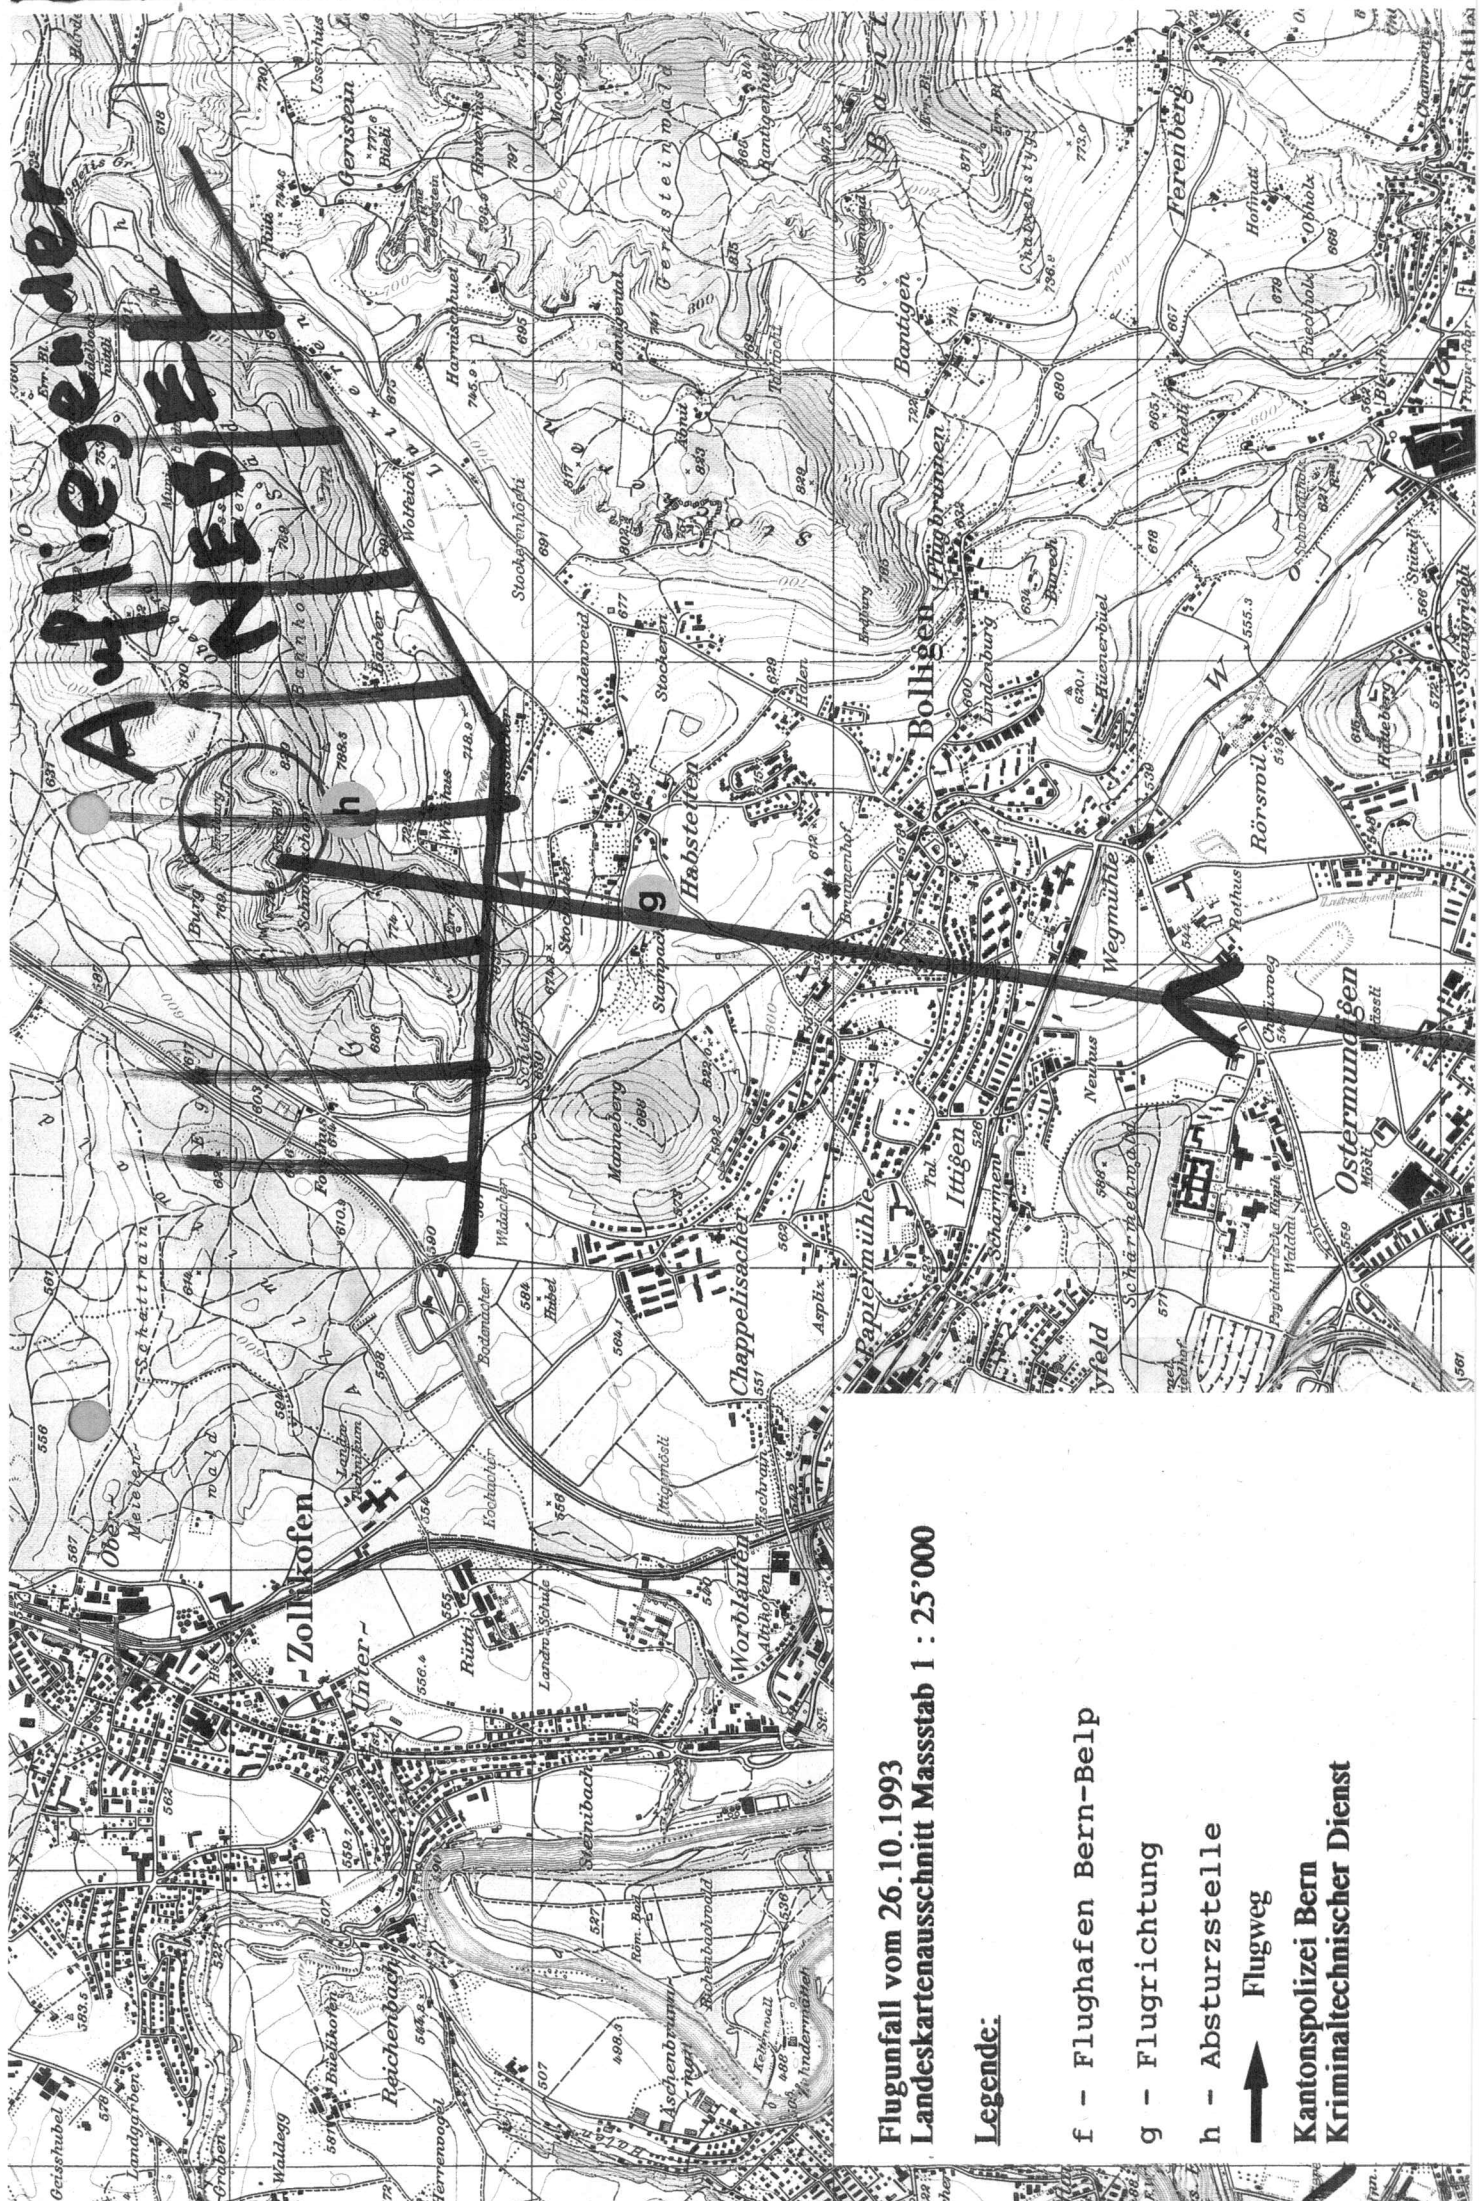
Flugunfall vom 26.10.1993  
Landeskartenausschnitt Massstab 1 : 25'000

- f - Flughafen Bern-Belp
  - g - Flugrichtung
  - h - Absturzstelle
  - ➔ Flugweg
- Kantonspolizei Bern  
Kriminaltechnischer Dienst

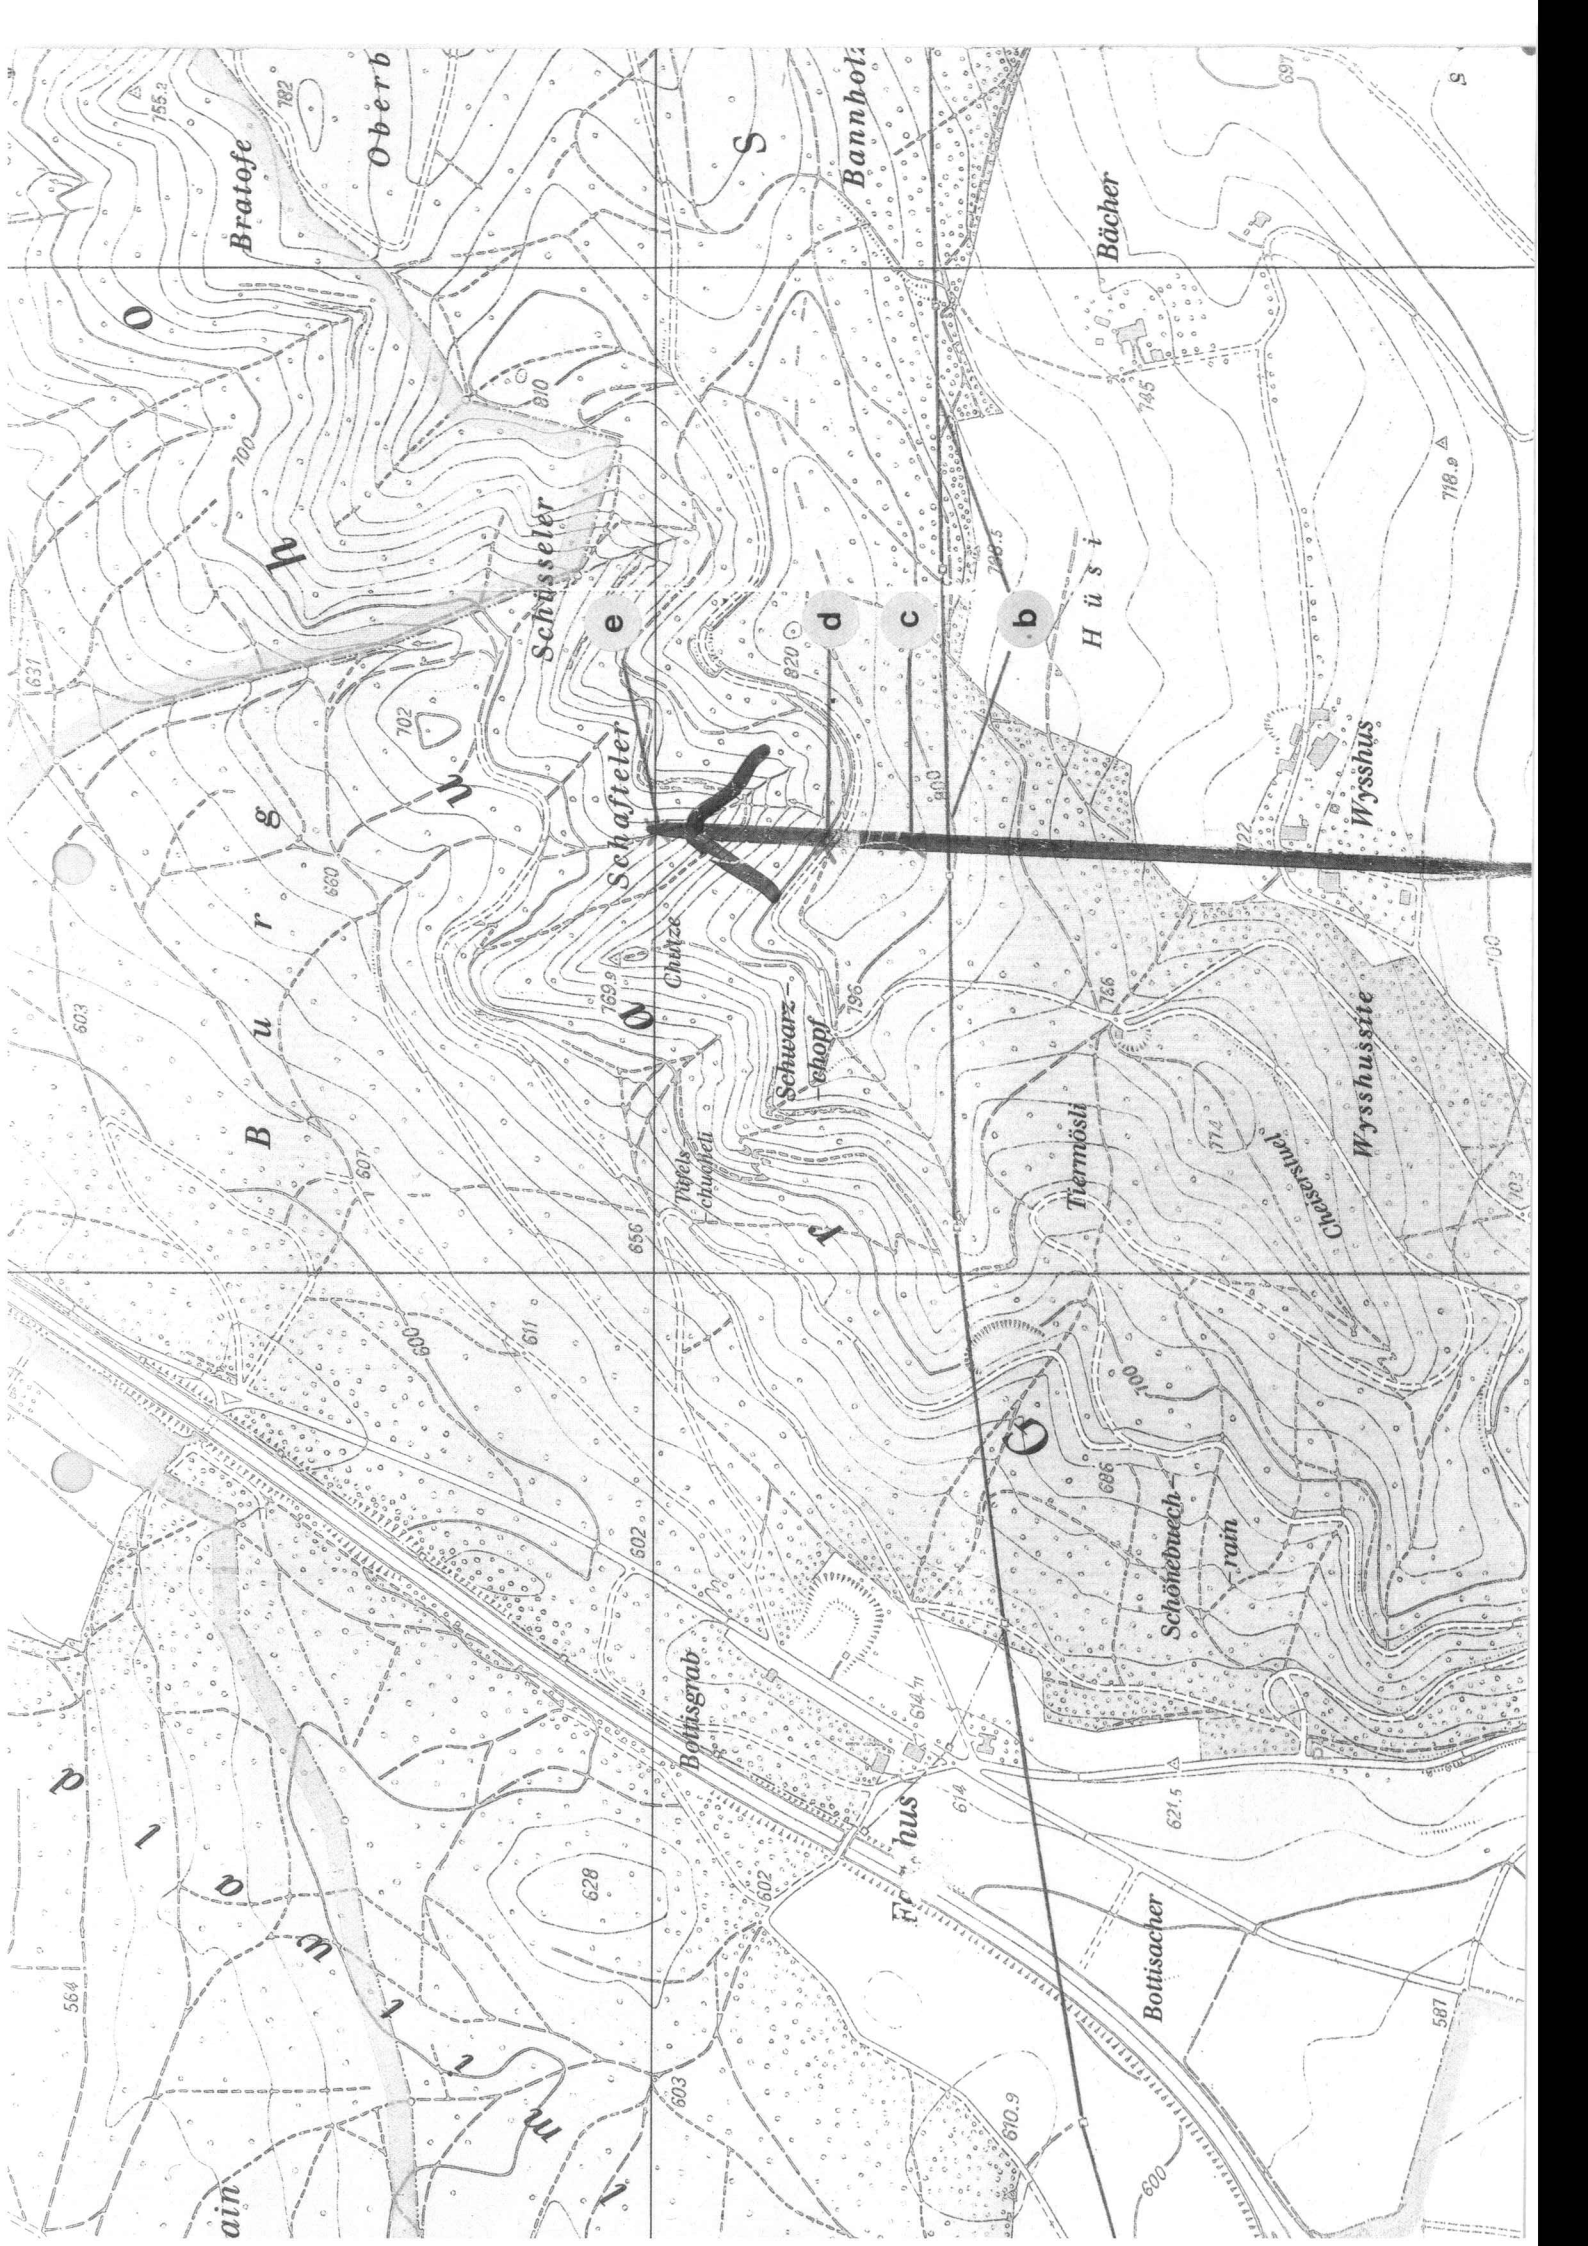
Beilage 5

Planausschnitt vom Flugunfall vom 26.10.1993  
 Ortsplan BOLLIGEN      Massstab 1 : 7500

- a - Flugrichtung
- b - Hochspannungsleitung
- c - Erste Anprallstelle mit den Baumwipfeln
- d - Verstreut herumliegende Teile und Effekten
- e - Aufprallstelle/Endlage
