Schlussbericht der Eidgenössischen Flugunfall-Untersuchungskommission

des Flugzeuges Boeing B-747-200, PK-GSD

vom 11. Dezember 1993

auf dem Flughafen Zürich, Piste 14

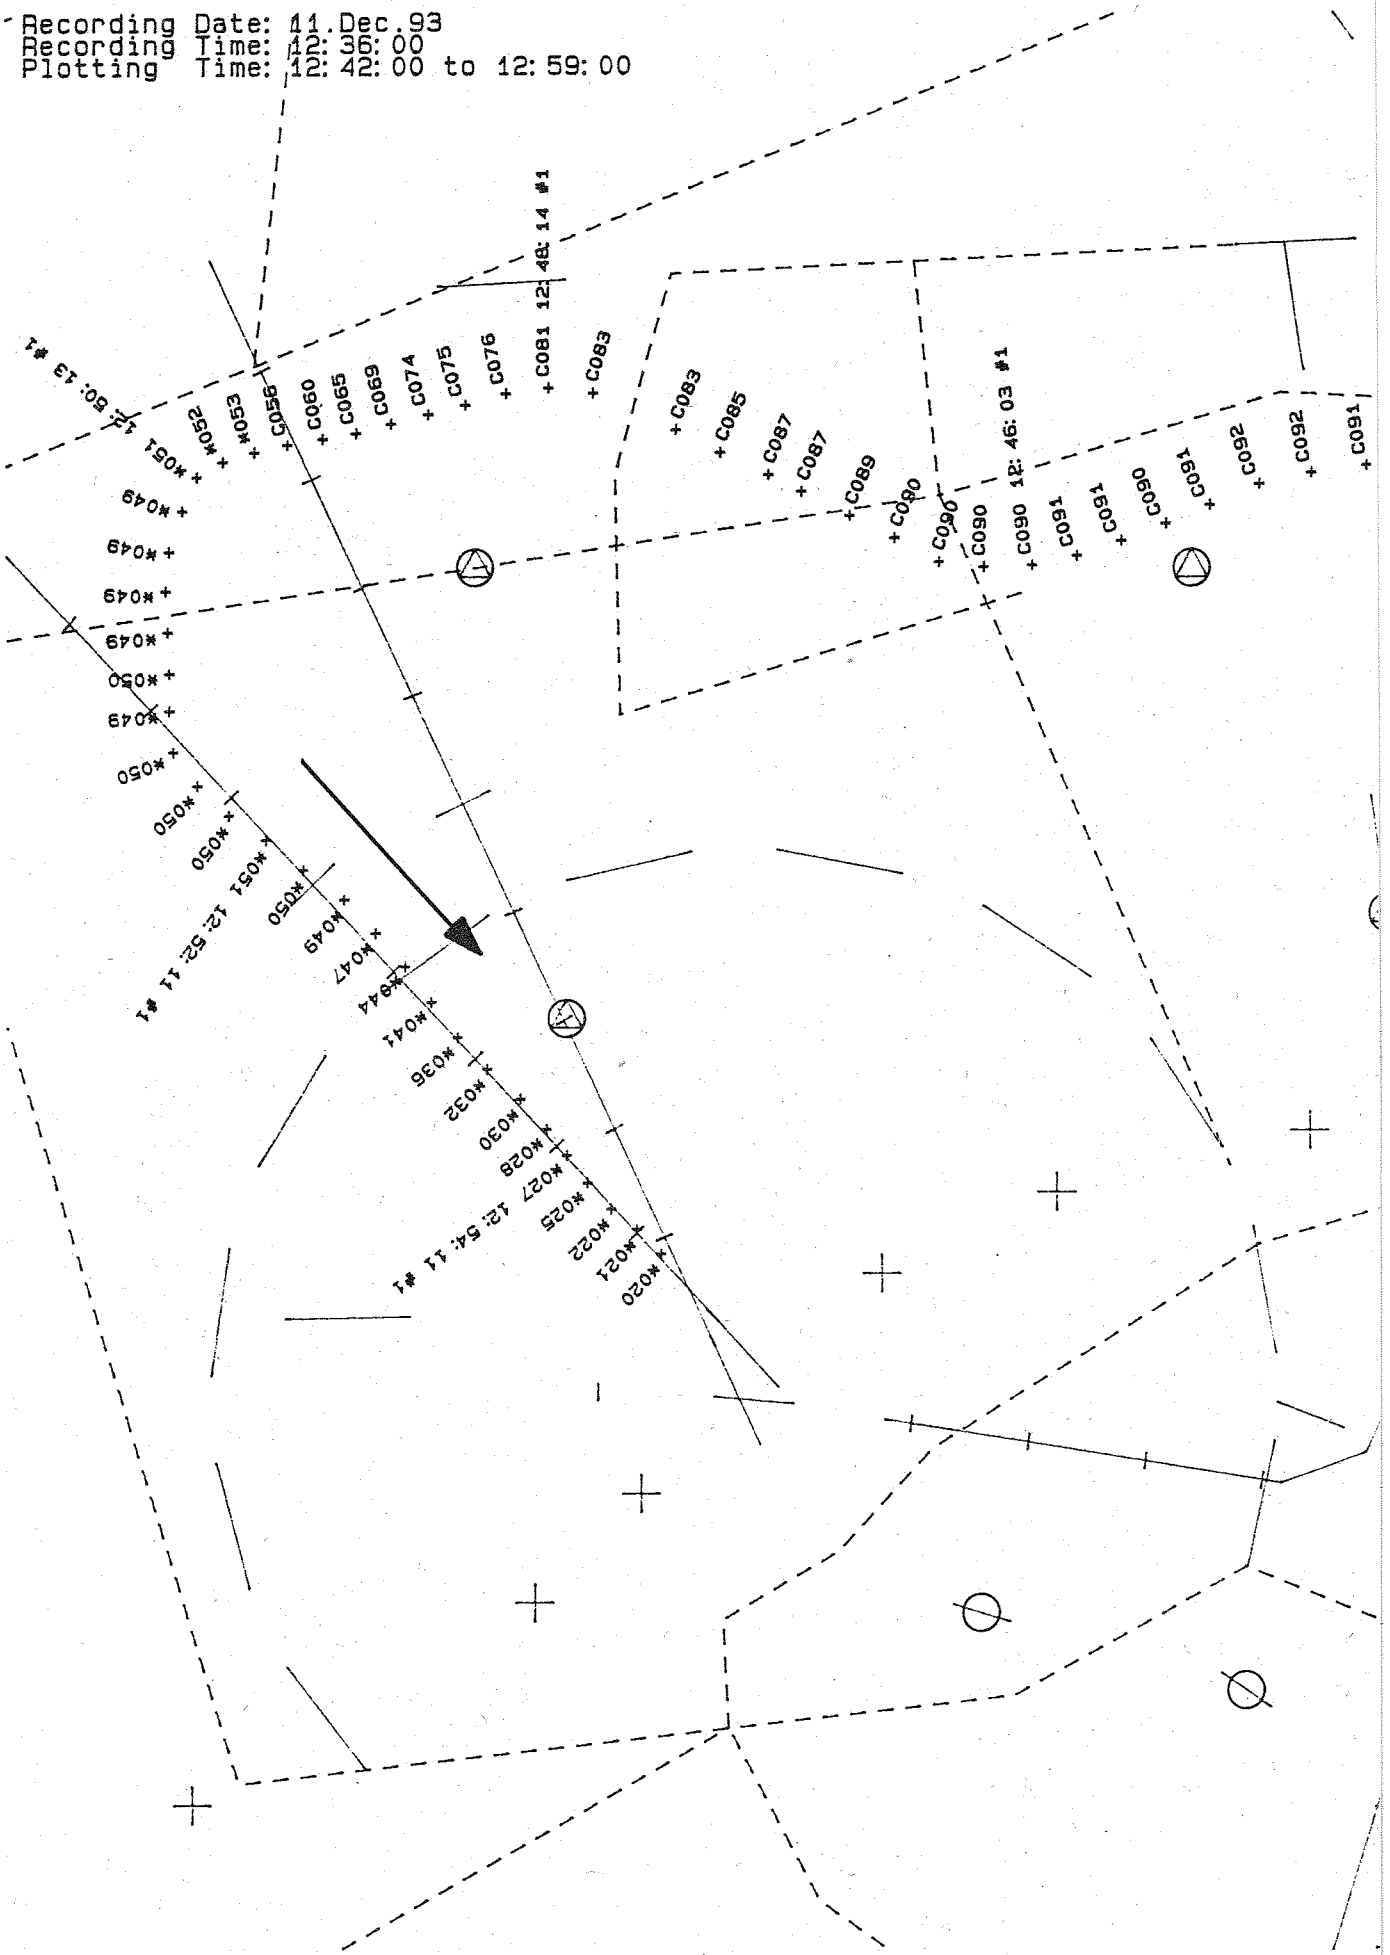
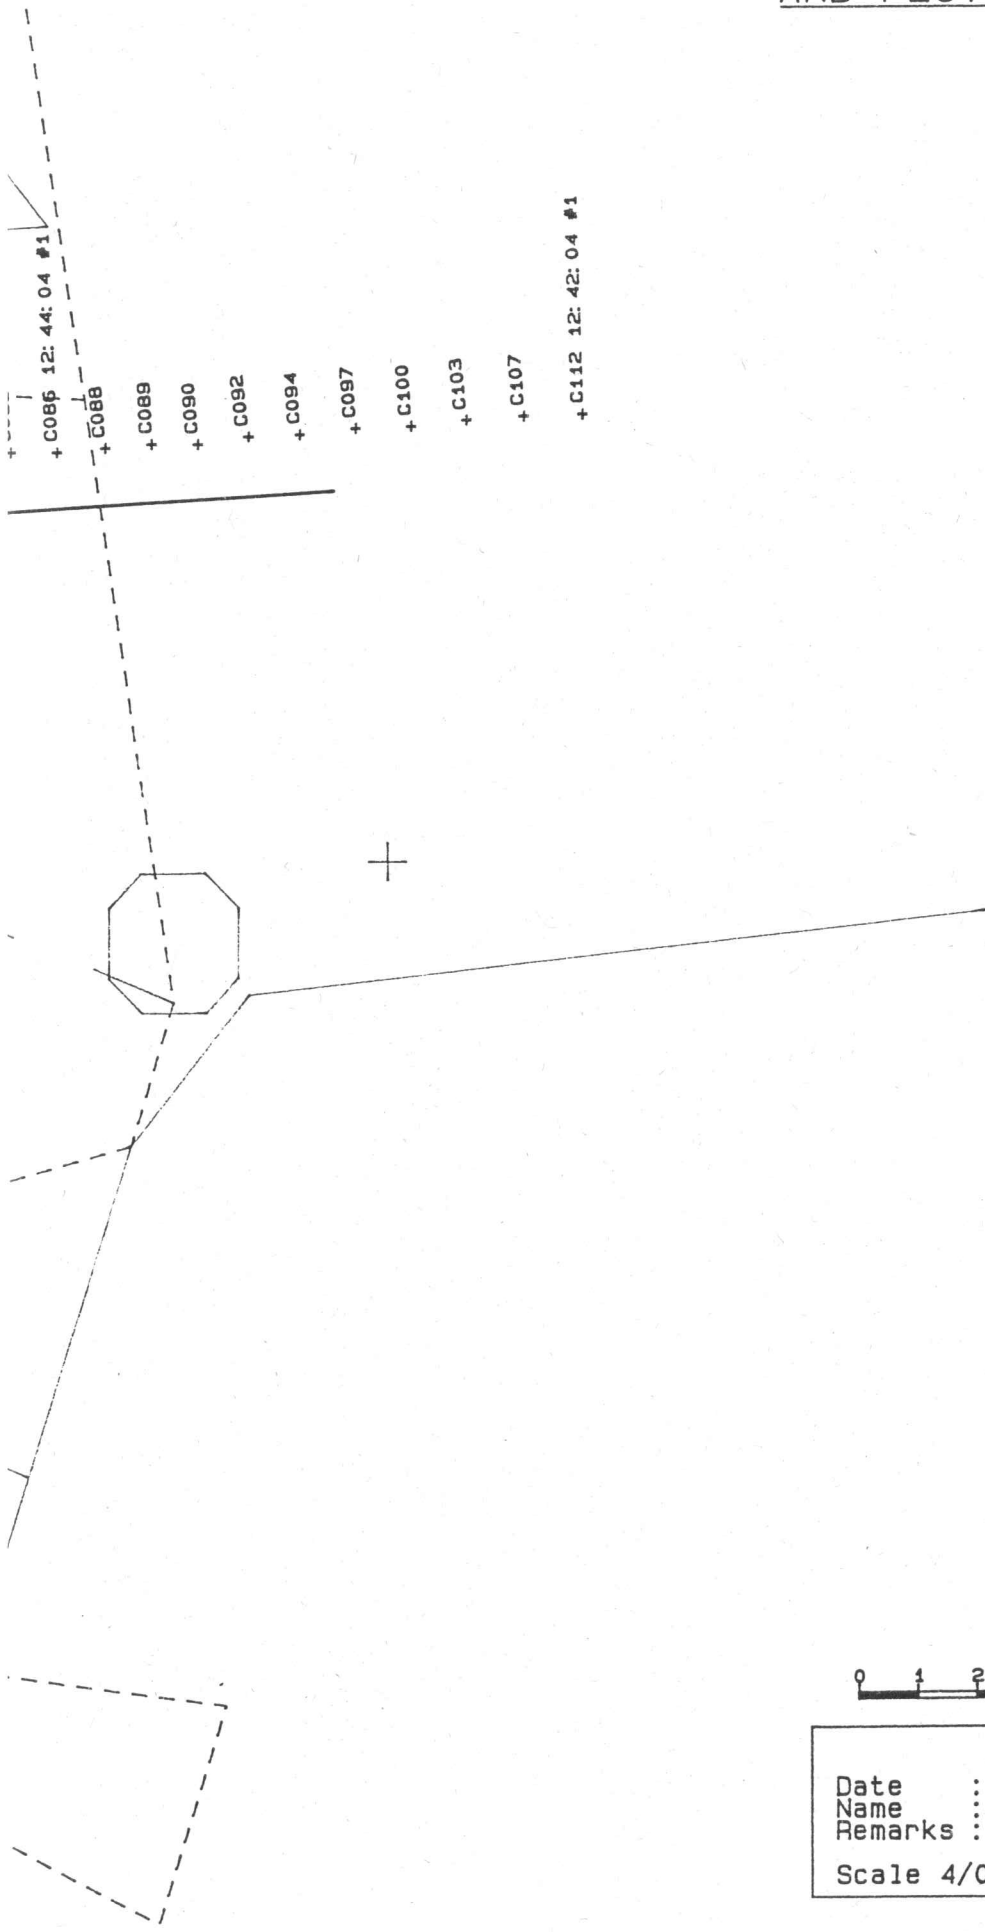
Sample 1 =GIA928

Evaluation	
Date	: 22.Dec.93
Name	: Rauber Charles / ZOY
Remarks	: Accident GIA928 Flight of December 11, 1993
Scale	4/0 x= -144 y= 272
