Schlussbericht der Eidgenössischen Flugunfall-Untersuchungskommission

des Helikopters Bell 205A-1, HB-XRZ¹

vom 23. September 1993

beim "Stübleren" (Gde Flums) / SG

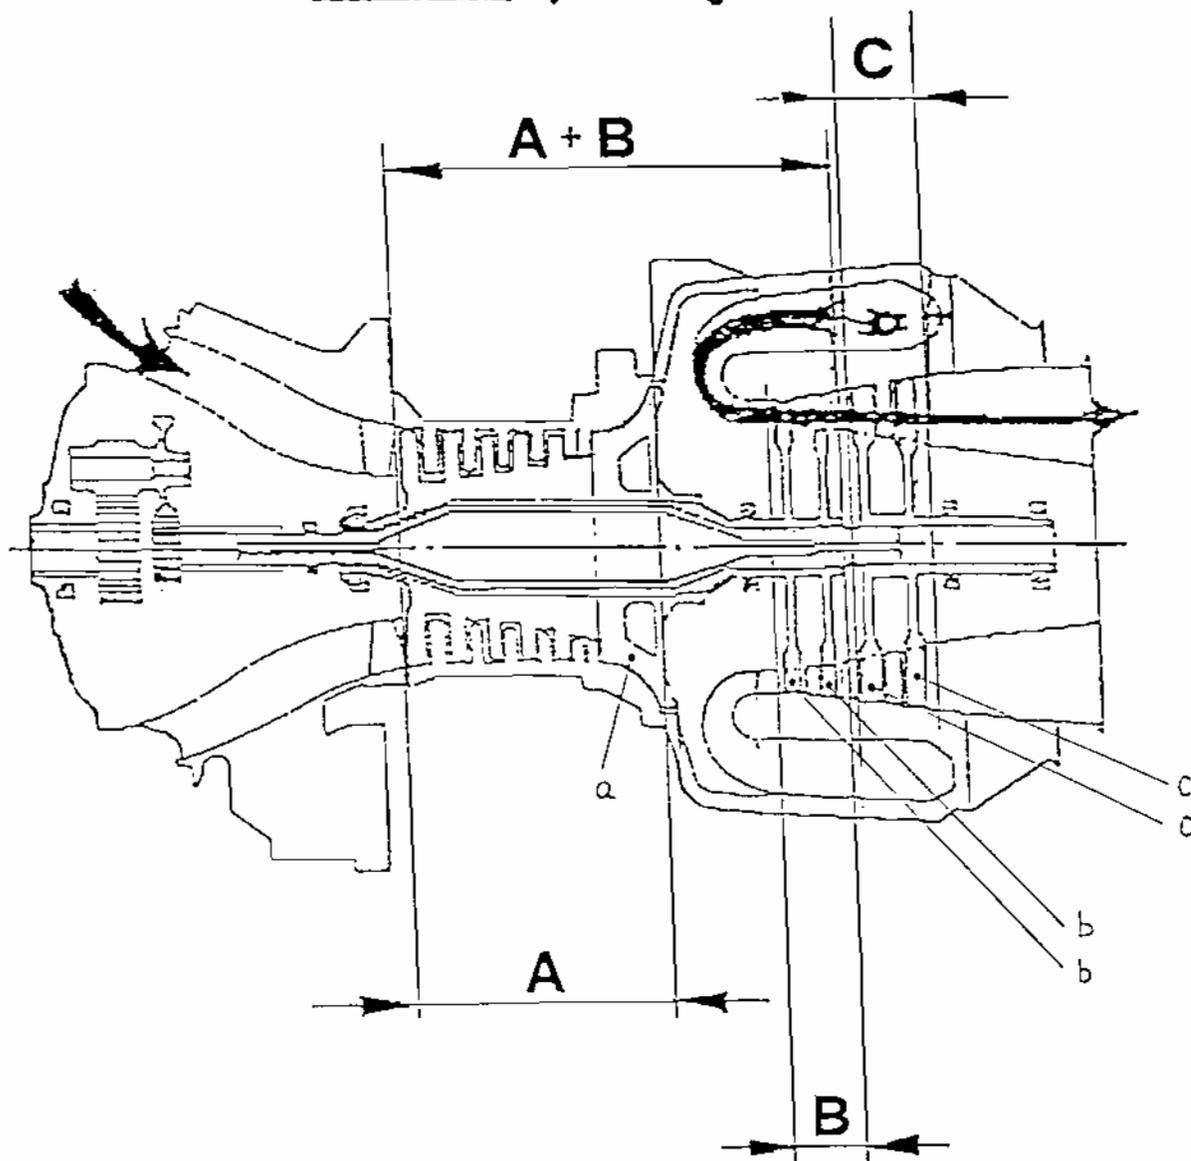
- A** = gas producer compressor called stage 1 (Stufe 1)
a = Impeller (Radialverdichter)
- B** = gas producer turbine called stage 2 (Stufe 2)
b = 1st und 2nd discs
- A + B** = gas producer components stage 1 and 2 together (Stufe 1 + 2)
- C** = power turbine called stage 3 (Stufe 3)
c = 1st und 2nd discs
- N1** = Speed from gas producer components in %
 (Drehzahl von "gas producer components" in %)
