Schlussbericht des Büros für Flugunfalluntersuchungen

des Helikopters SA-319B "Alouette III", HB-XOL

vom 3. Mai 1994

am Schwarztor (Gde. Zermatt)/VS

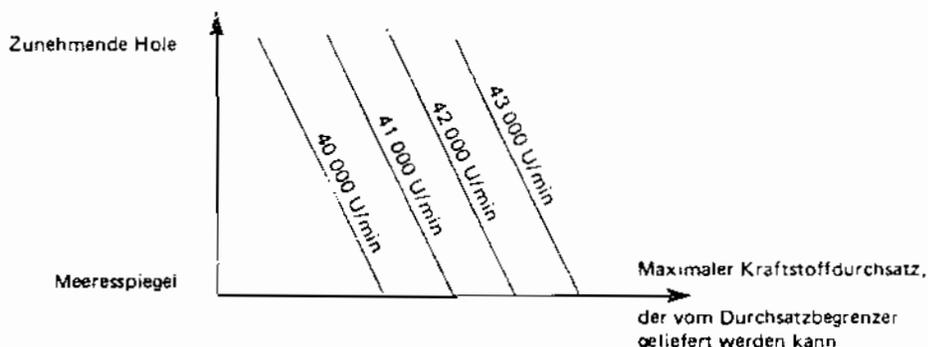
Der Verlauf des maximalen Kraftstoffdurchsatzes gegenüber der Höhe und der Triebwerksdrehzahl konnte wie folgt dargestellt werden :

Wenn der maximale Kraftstoffdurchsatz nicht begrenzt wäre, dann könnte eine übermäßige Erhöhung der geforderten Leistung zu zwei extremen Betriebsfällen führen, die eine schnelle Verschlechterung der Leistung nach sich ziehen würden : Auftreten des Pump-Phänomens der Verdichter, oder, Zerstörung der Turbinenräder durch Überhitzung (übermäßige Verlängerung der Turbinenschaufeln durch Kriechen) und totaler Leistungsverlust.

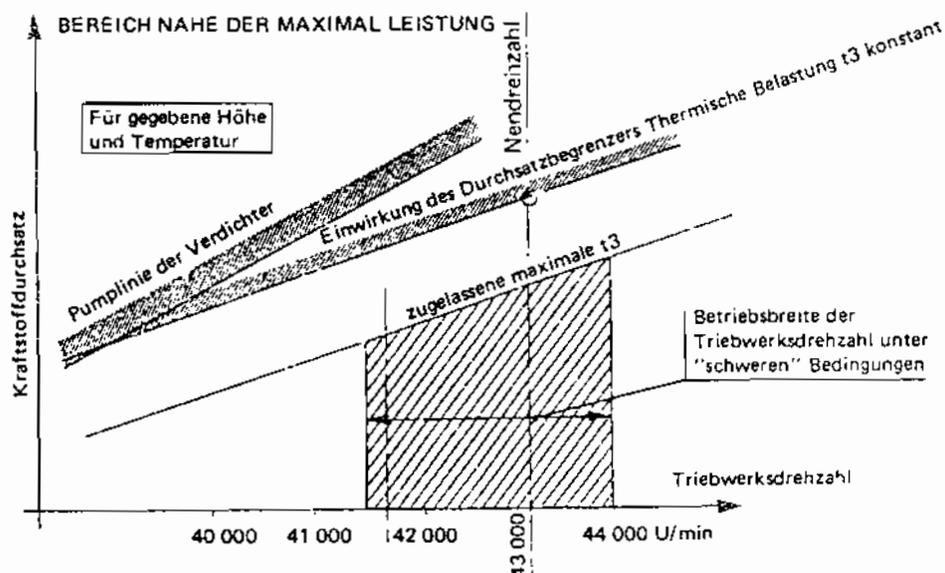
Diese Pumplinie, die hier gegenüber der Triebwerksdrehzahl dargestellt ist, definiert die obere Betriebsgrenze des Triebwerks, die erreichbar ist. Oberhalb dieser Linie tritt unweigerlich ein Pumpen ein.

Aus dem folgenden Diagramm ist ersichtlich, dass der normale Betriebsbereich des Triebwerks weder die Pumplinie noch die Kraftstoffdurchsatzgrenze berührt (schraffiertes Rechteck).

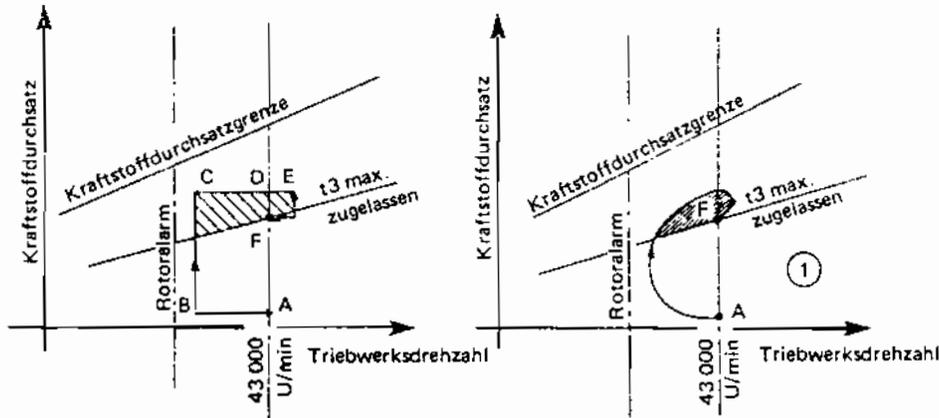
Der Pilot erhöht den Blattwinkel und die Drehzahl fängt an abzufallen (A-B) ; der Regler erhöht den Kraftstoffdurchsatz (B-C) ; die Drehzahl steigt folglich an (C-D) und übersteigt selbst kurz die Nenn Drehzahl (D-E) bevor sie wieder durch Durchsatzverminderung zurückgeht (E-F) und sich stabilisiert (F-G)

Da diese Evolution verknüpft und nicht in Einzelstufen zerlegt ist, wird die Schleife (1) des Diagramms erhalten, die nicht den Einsatzbereich des Durchsatzbegrenzers berührt.

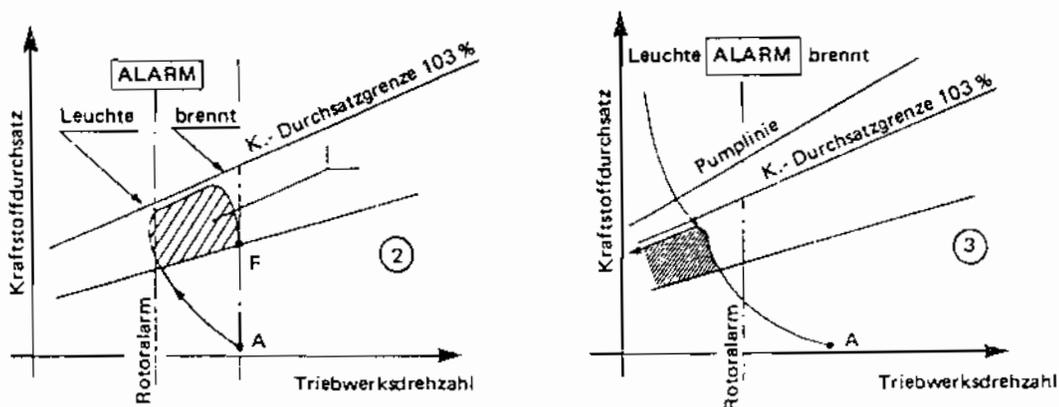
Der Abfall der Triebwerksdrehzahl war brutaler als vorher, wodurch der Kraftstoffdurchsatz anstieg ; dieser Anstieg wird vom Durchsatzbegrenzer eingeschränkt.

Dieser Anstieg des Kraftstoffdurchsatzes, wenn auch beschränkt, kann ausreichen, um den Rotor bis zur Nenn Drehzahl zu beschleunigen und die Alarmleuchte auszulöschen (siehe Abb. 2).

Wenn nämlich die verlangte Leistung über der vom Triebwerk lieferbaren Leistung liegt (z.B. bei einem Blattwinkel jenseits des elastischen Anschlags und bedeutendes Eindrücken des rechten Steuerpedals), dann könnte die Drehzahl des Triebwerks im günstigsten Falle auf demselben Wert bleiben oder auch weiter abfallen. Wenn also der Pilot den Abfall der Triebwerksdrehzahl nicht beachtet und diese noch weiter fällt, wird sie zum Pumpen führen und einen totalen Leistungsverlust des Triebwerks hervorrufen (Abb. 3). Daher muss der Pilot beim Aufleuchten der Leuchte "ALARM" des Durchsatzbegrenzers sehr aufmerksam sein und sofort eingreifen.

Sobald die Leuchte "ALARM" aufleuchtet, muss sich der Pilot unverzüglich vergewissern, dass die Rotordrehzahl zügig ansteigt. Sollte das nicht der Fall sein, dann muss er ohne Zögern die verlangte Leistung herabsetzen (Blattverstellhebel und Seitensteuerpedale) (siehe Abb. 2).
