Schlussbericht des Büros für Flugunfalluntersuchungen

des Flugzeugs Robin DR400, HB-KBD

vom 31. August 1995

auf dem Flughafen Bern

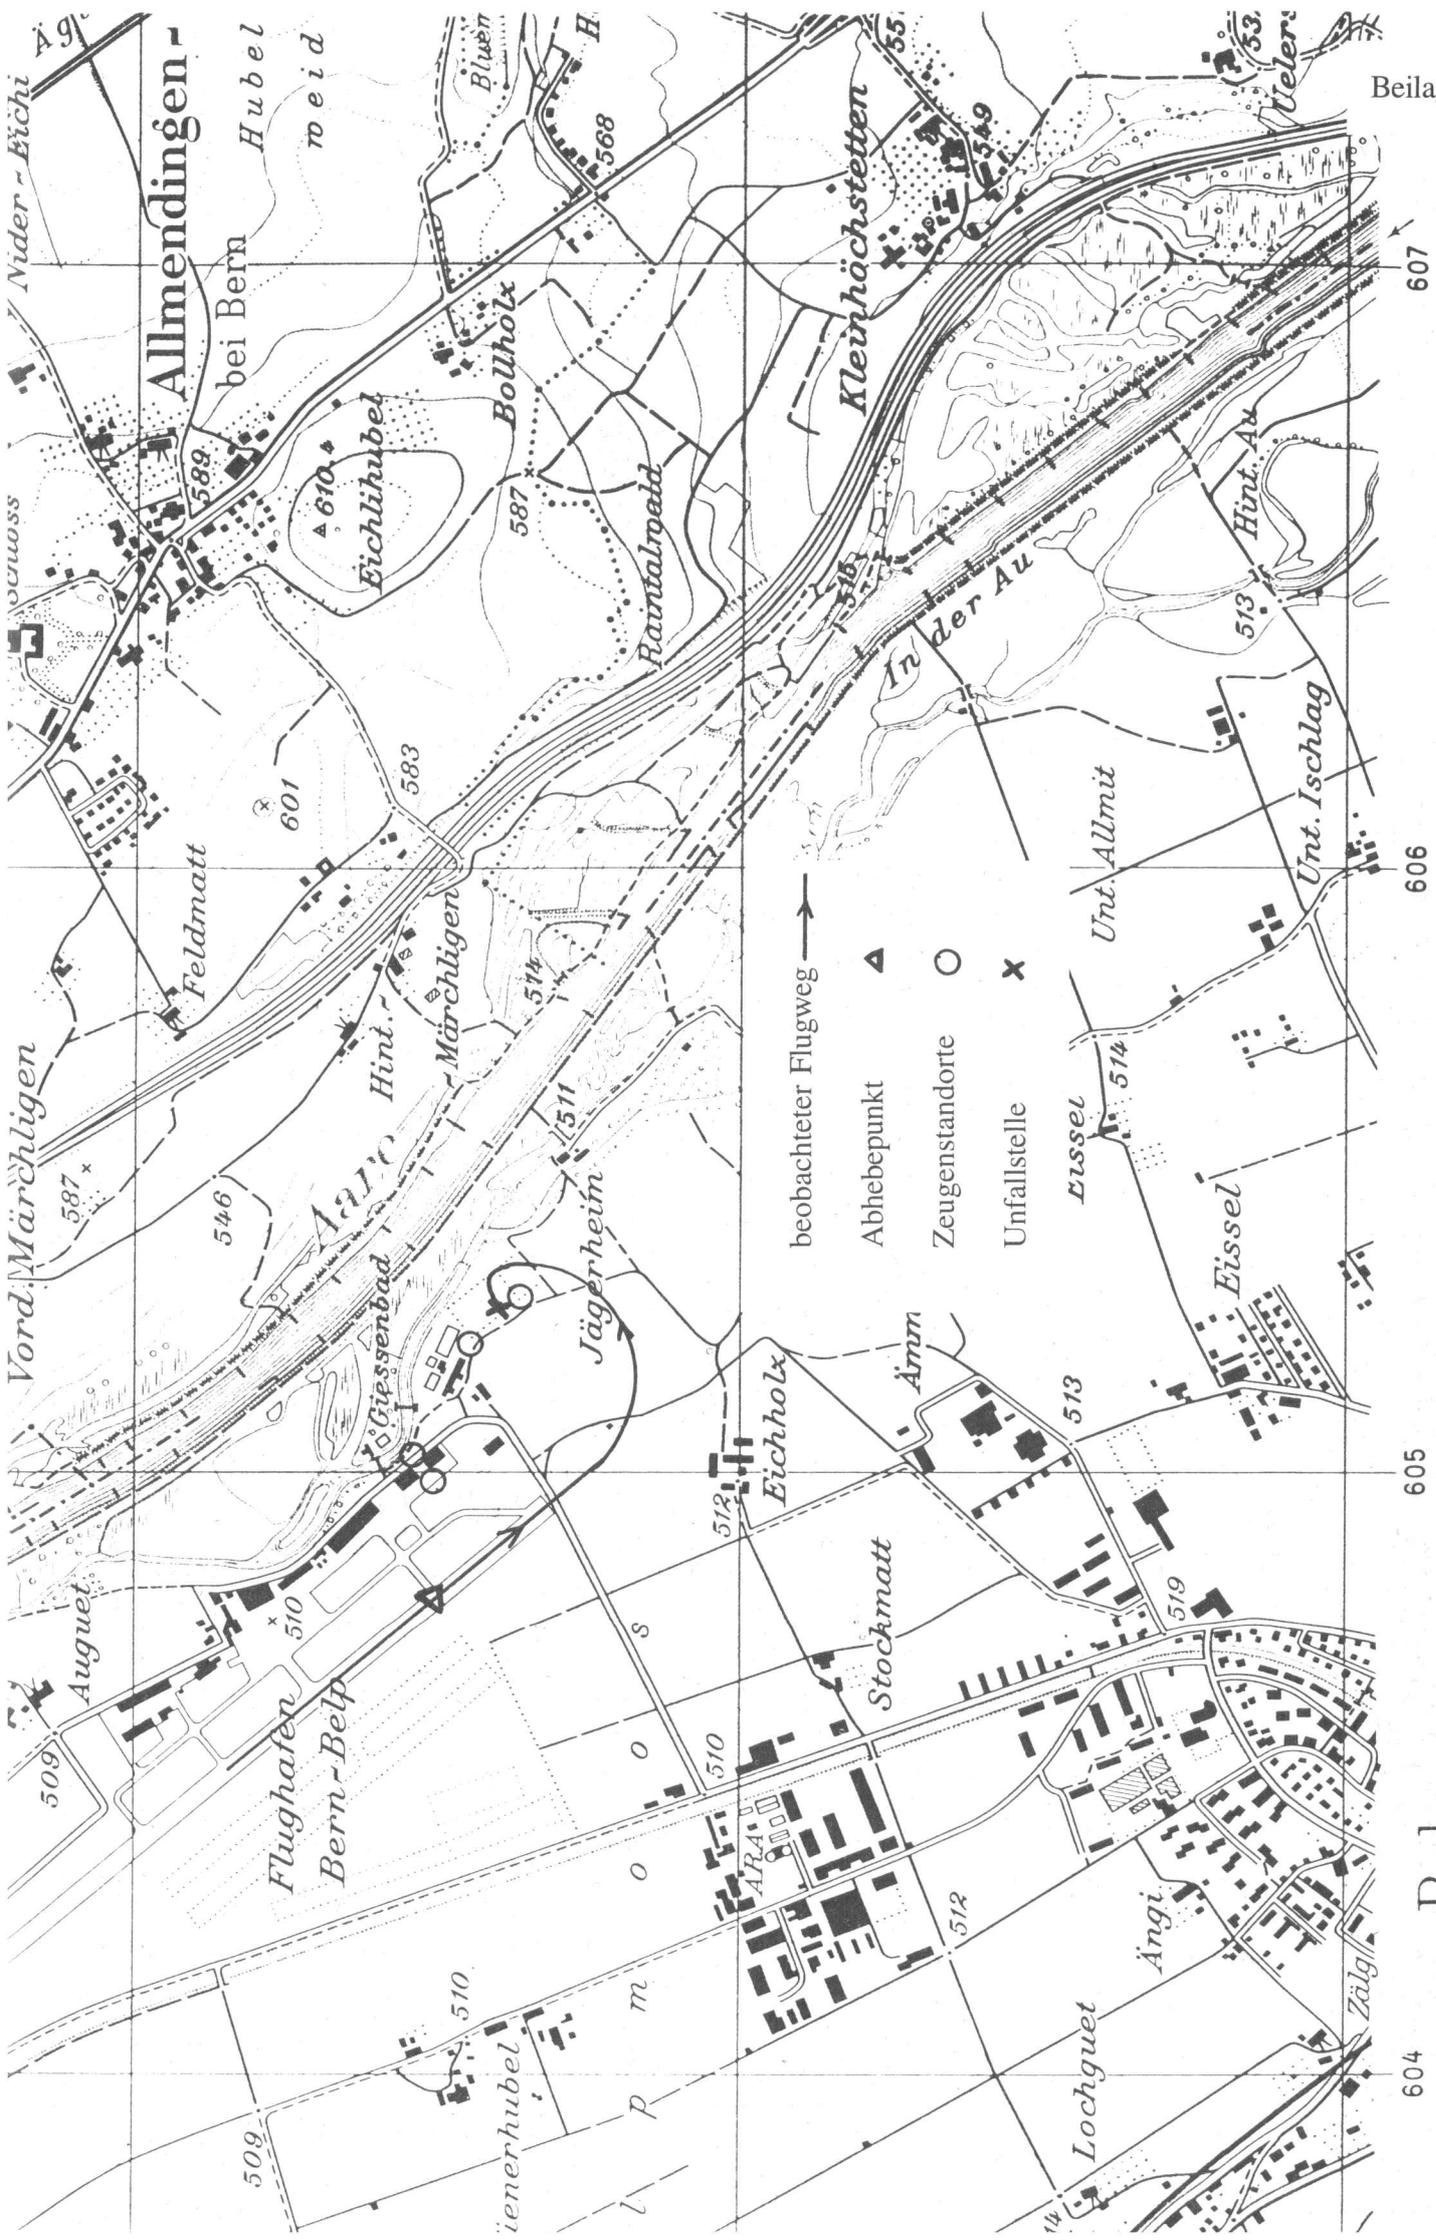
beobachteter Flugweg →
 Abhebeplatz ▲
 Zeugenstandorte ○
 Unfallstelle ×
