# **Schlussbericht des Büros für Flugunfalluntersuchungen**

**über den Unfall**

des Helikopters Bell B206B "Jet Ranger", HB-XYU  
vom 6. September 1997  
am Waidberg in der Stadt Zürich

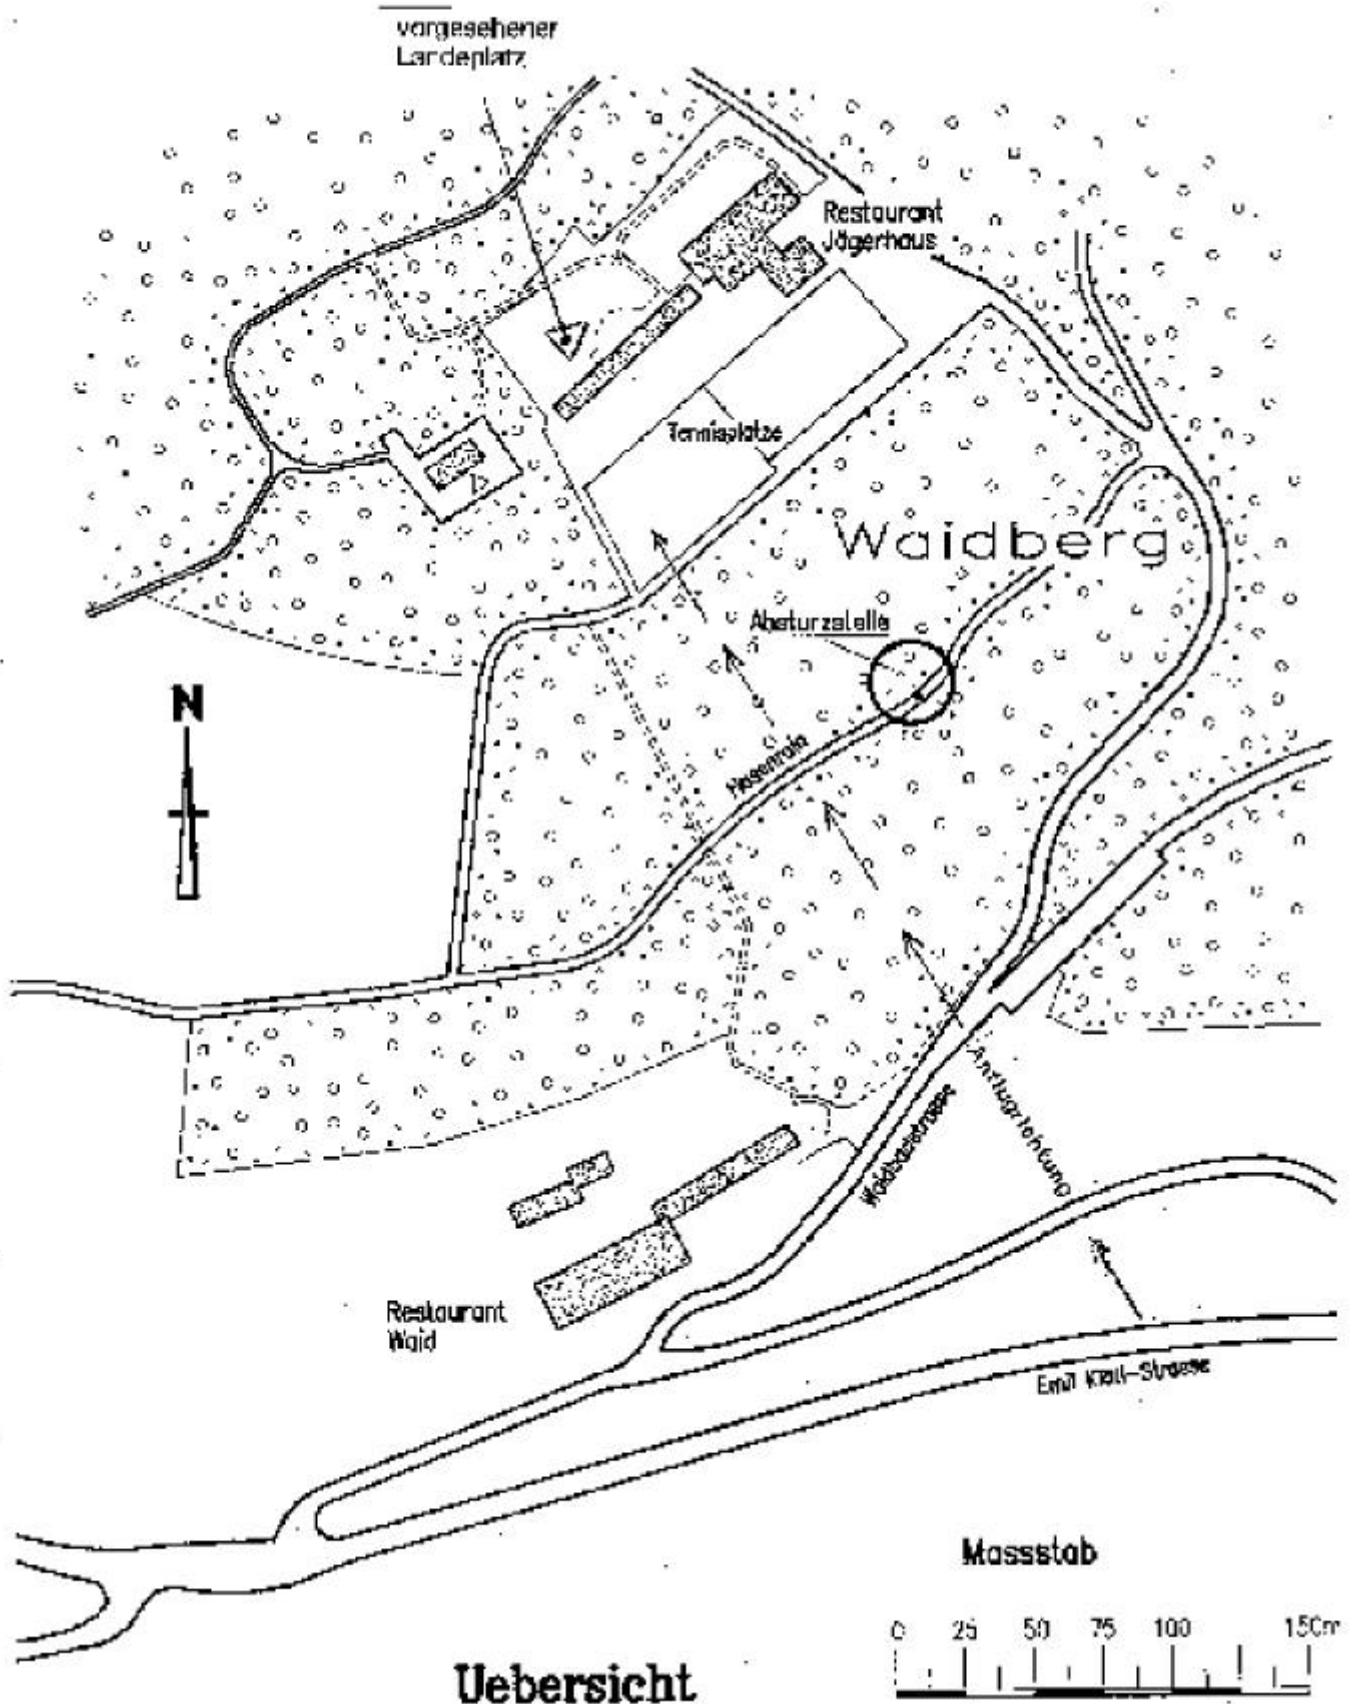
Uebersicht

Beim Aufprall wurde das Kufenlandegestell in die Helikopterzelle (Hauptstruktur) gestaucht, der Heckausleger abgetrennt und ein Teil eines Hauptrotorblattes abgeschlagen. Alle vom Helikopter abgetrennten Bauteile befanden sich in einem Umkreis von <15 m um das Wrack verteilt. Das linke Pedal (power pedal) war voll durchgetreten und in dieser Stellung durch einen Sekundärschaden (Beilage 2) blockiert. Das Doppelsteuer war nicht eingebaut.

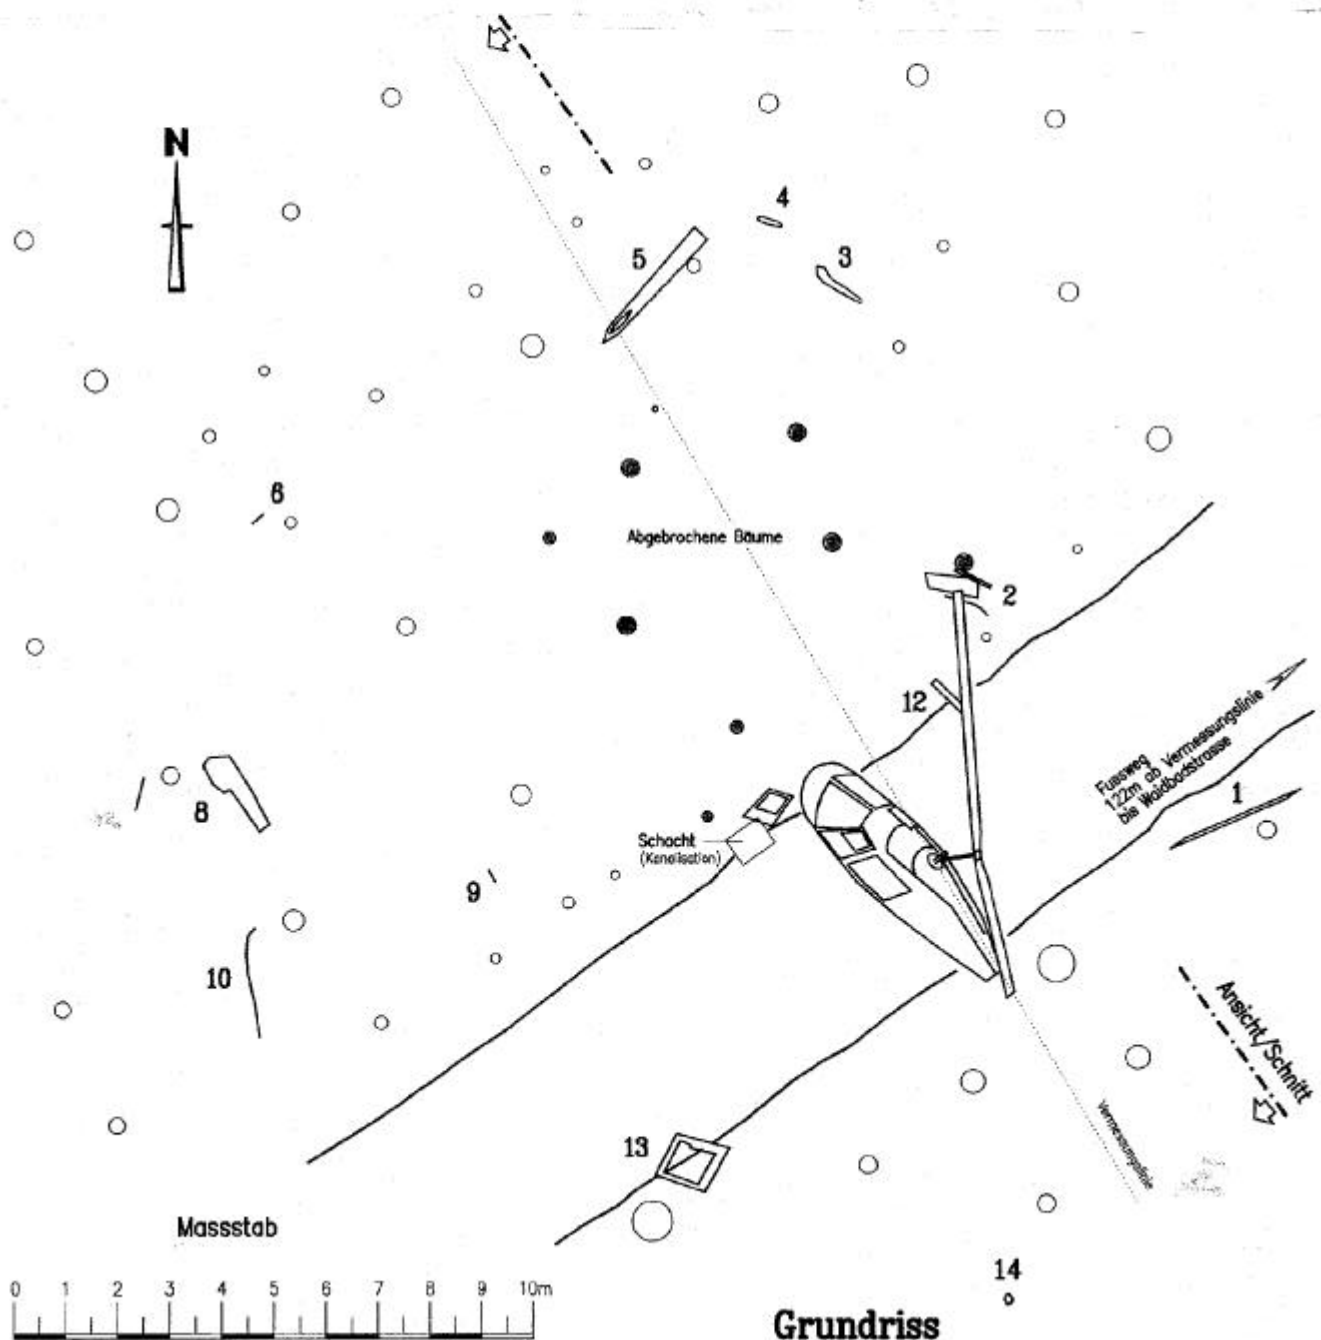
Grundriss

| 6 = Teil Steuerstange zu Heckrotor | ○ = unbeschädigte Bäume |
| 8 = Teil horizontaler Stabilizer | ● = abgebrochene Bäume |
