# **Rapport Final** **du Bureau d'enquête sur** **les accidents d'aviation**

les planeurs ASW 19, HB-3172 et HB-1573

le 2 juillet 1999

au-dessus de la montagne „la Para“, commune de Château d'Oex/VD

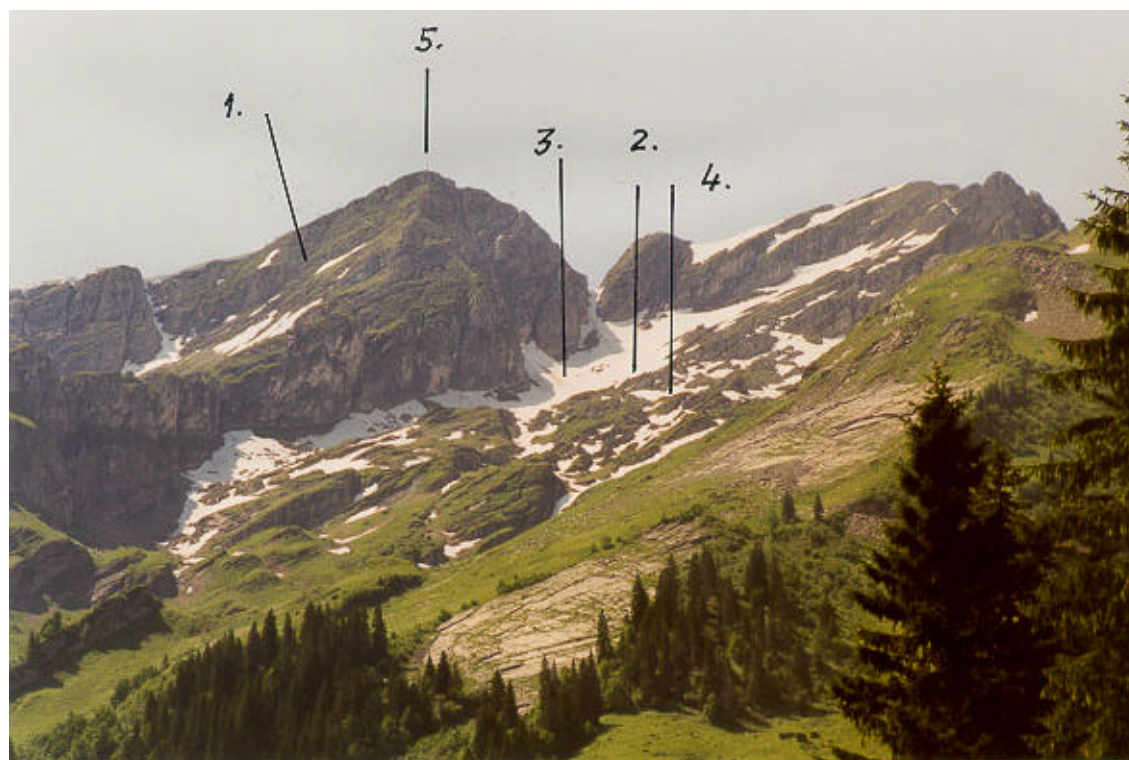
## Annexe 3

1. Atterrissage en parachute de M. Ph R. pilote du HB-3172
2. Atterrissage en parachute de M. A.P. pilote du HB-1573
3. Epave du HB-3172
4. Epave du HB-1573
5. Montagne „La Para“
