Rapporto Finale dell'Autorità Competente Italiana

relativo all'infortunio

dell'elicottero Alouette III SE3160, HB-XDE

del 13 ottobre 1998

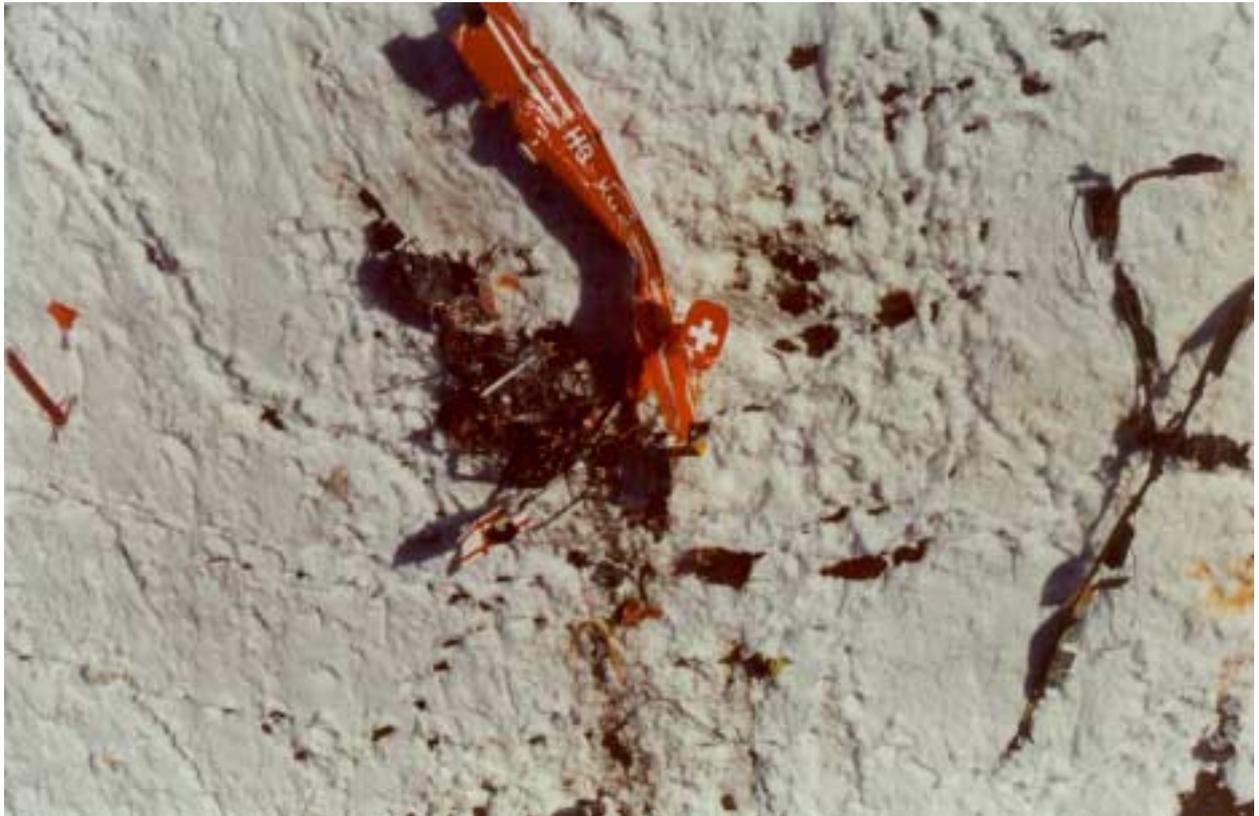
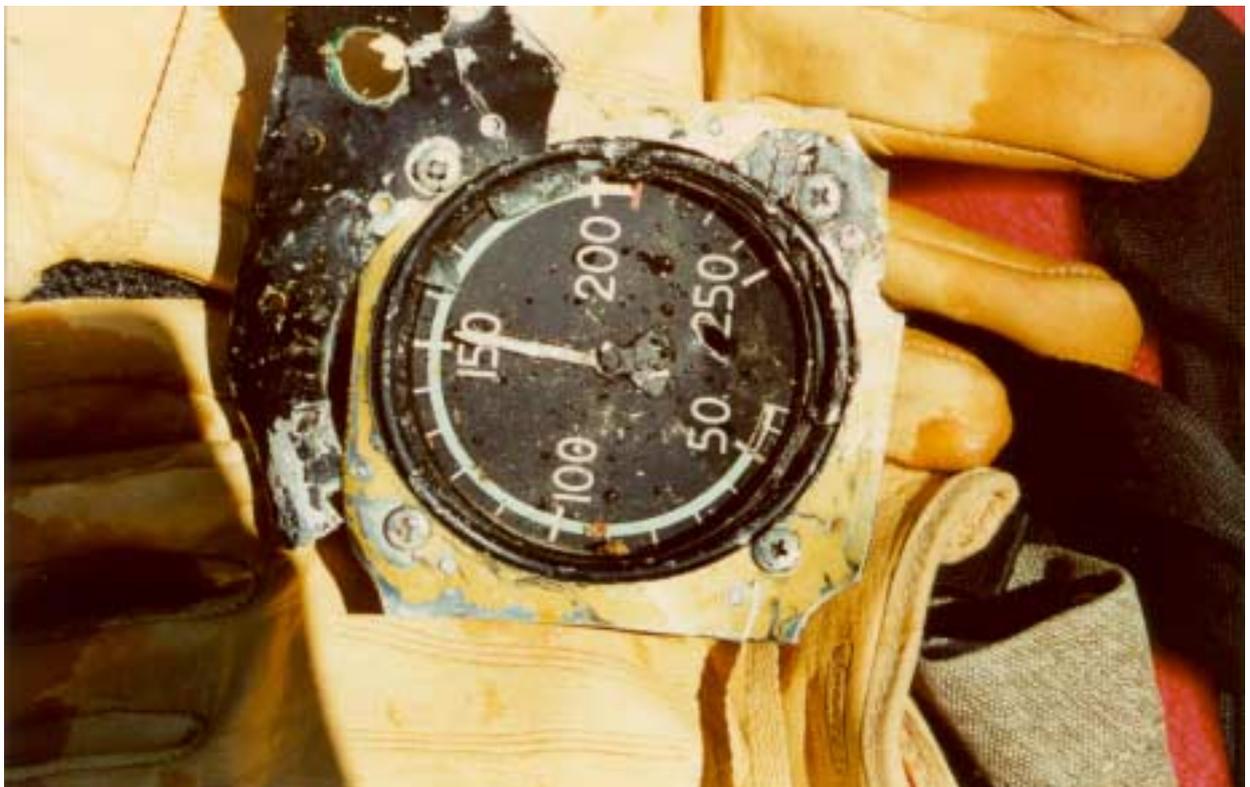
Durante il viaggio di rientro all'aeroporto di Berna mentre volava in una zona montuosa impattava ad una quota di circa 2970 metri contro uno sperone roccioso a circa un chilometro dalla cresta sud del Ghiacciaio dei Camosci ed a 750 metri a nord ovest del rifugio Claudio e Bruno. Il pilota decedeva all'impatto e l'elicottero si distruggeva completamente.
