# **Schlussbericht des Büros für Flugunfalluntersuchungen**

**über den Unfall**

ASK 21, HB-1702, und DG 600/18, HB-3092

vom 4. Juni 2001

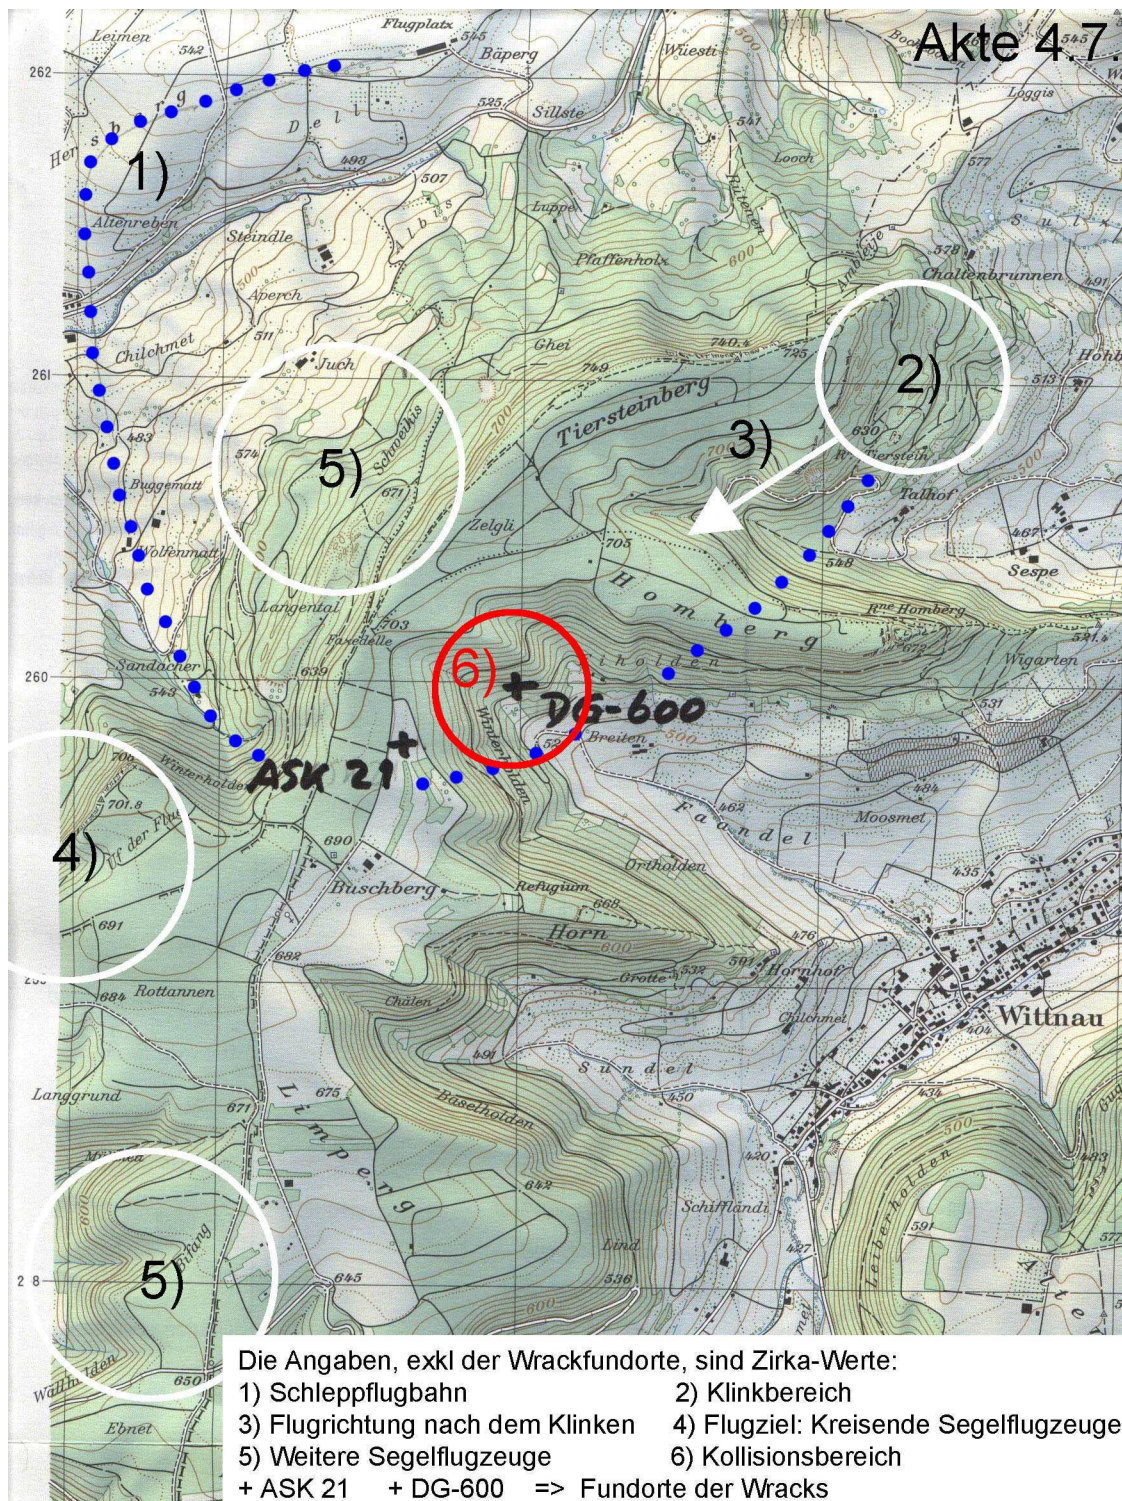
Die DG-600 ist in ungefähr horizontaler Lage frontal mit der linken Seite der ASK 21 kollidiert. Es wurden keine technischen Defekte oder vorbestandene Mängel festgestellt, die zum Unfall hätten führen können.

Segelflugzeug-Modelle:  
Unmittelbar vor der Kollision. Sicht vertikal von oben auf die DG-600
