Rapporto finale dell'Ufficio d'inchiesta sugli infortuni aeronautici

del motoalante Schleicher ASK-16, HB-2038

del 23 marzo 2001

a Celerina / GR

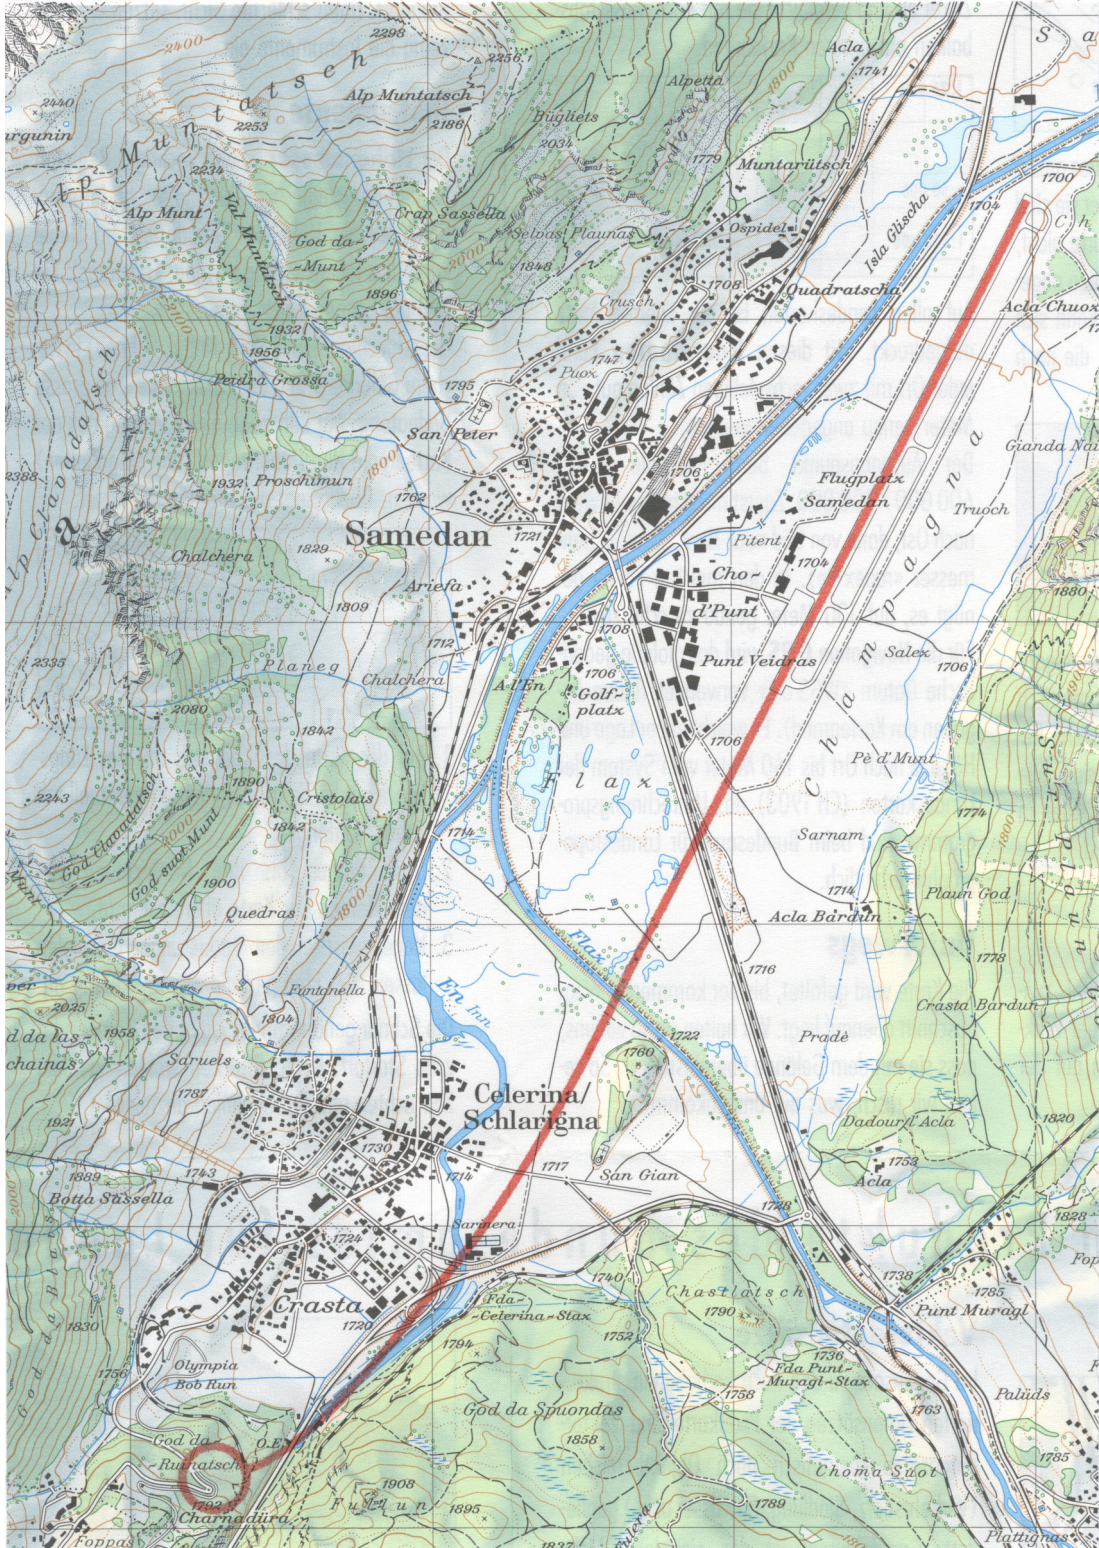
Allegato Nr.1

Venerdì 23 marzo 2001, un motoalante decolla dalla pista di Samedan. Pochi minuti dopo il decollo il motore si arresta, il motoalante entra in vite e si schianta nel bosco vicino alla pista bob di Celerina / GR (vedi Allegato 1).

Tracciato volo HB-2038
