Schlussbericht des Büros für Flugunfalluntersuchungen

des Flugzeuges Piper PA31-350 Navajo Chieftain Panther II, HB-LTC

vom 26. Mai 2000

Schlussbericht Nr. 1767

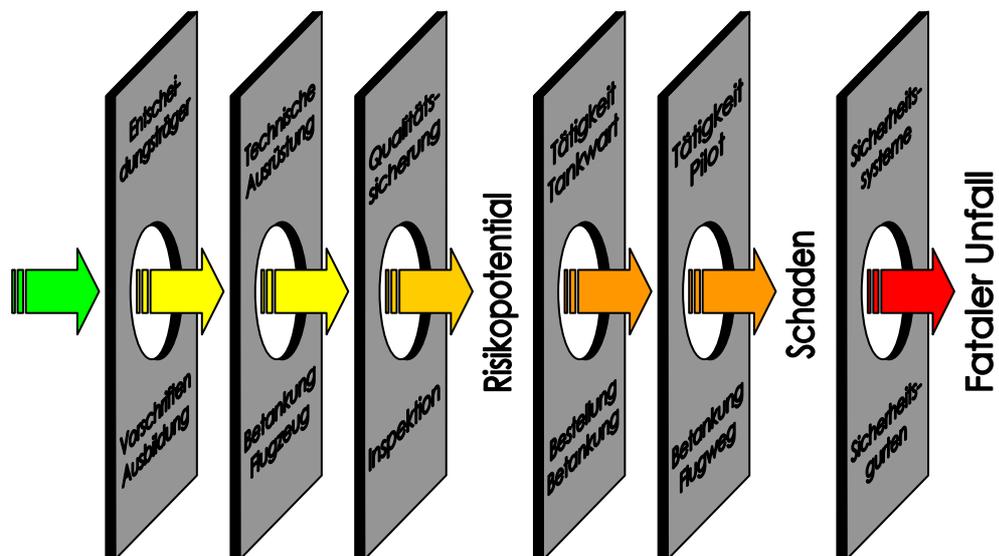
Das Versagen der Sicherheitsgurten hatte zur Folge, dass der Pilot tödliche Verletzungen erlitt.

- Der Rückhaltemechanismus der Schultergurten funktionierte nicht, weil er durch Abrasionen der metallenen Gurtkomponenten verschmutzt war.
- Die Untersuchung der Flugzeugzelle ergab keine Hinweise auf vorbestandene Mängel, die zum Unfall hätten beitragen können.
