Schlussbericht der Eidgenössischen Flugunfallkommission

des Flugzeuges FFA AS 202/15-1 Bravo, HB-HFY

vom 29. Oktober 2001

bei Samedan/GR

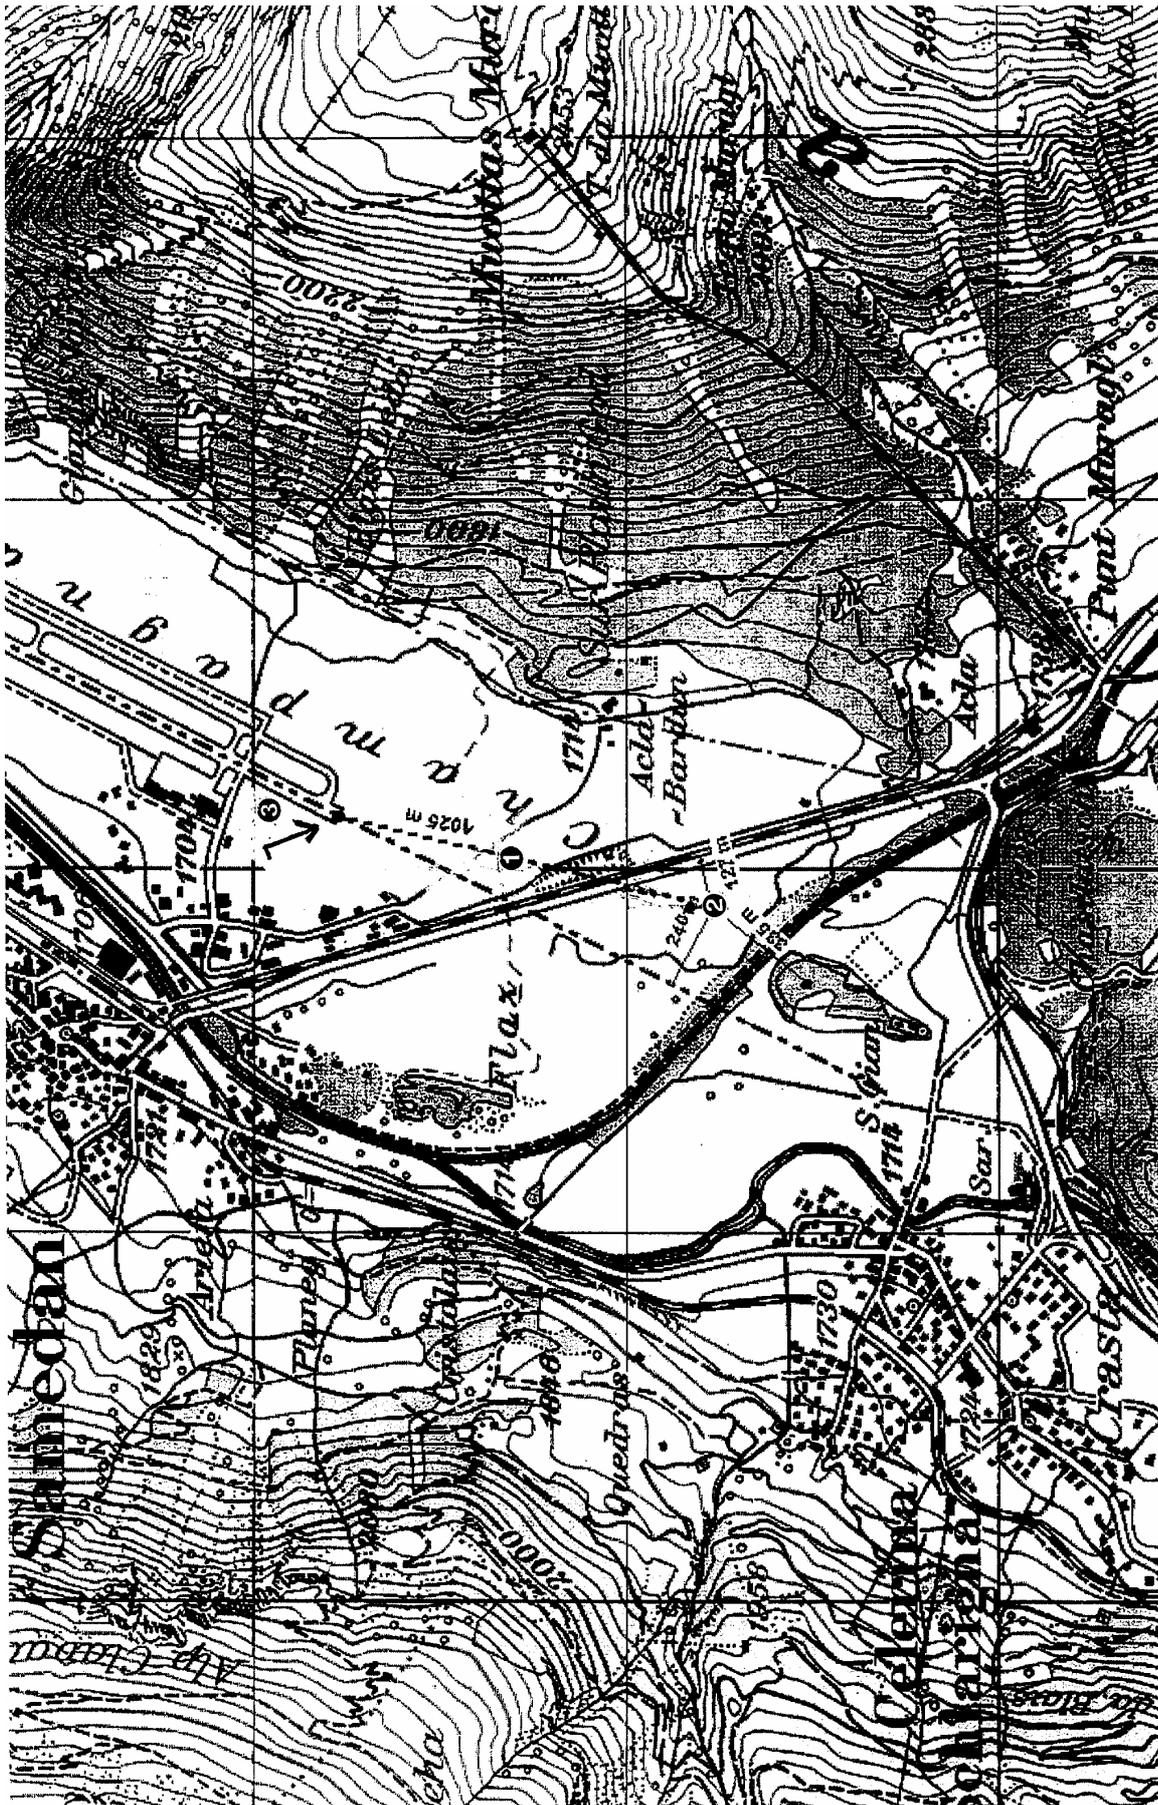
Beilage 1

Das Flugzeug wurde vom Wind auf die linke Seite der Pistenachse versetzt. Um dem Hügel San Gian auszuweichen, leitete der Pilot eine leichte Linkskurve ein und liess die Maschine angestellt. In der Kurve unterschritt das Flugzeug die Mindestgeschwindigkeit, erlitt einen Strömungsabriss und stürzte beinahe senkrecht zu Boden.

LAGEPLAN Flugunfall Flugzeug Bravo AS202 HB-HFY, Samedan 29.10.2001

- 1 Flugweg
- 2 Unfallstelle
- 3 Wind 340°/5kt, Windspitzen bis 12kt
