Schlussbericht des Büros für Flugunfalluntersuchungen

des Flugzeugs Reims Aviation, FR 172H, HB-CVF

vom 19. Juli 2001

in La Punt-Chamues-ch, GR

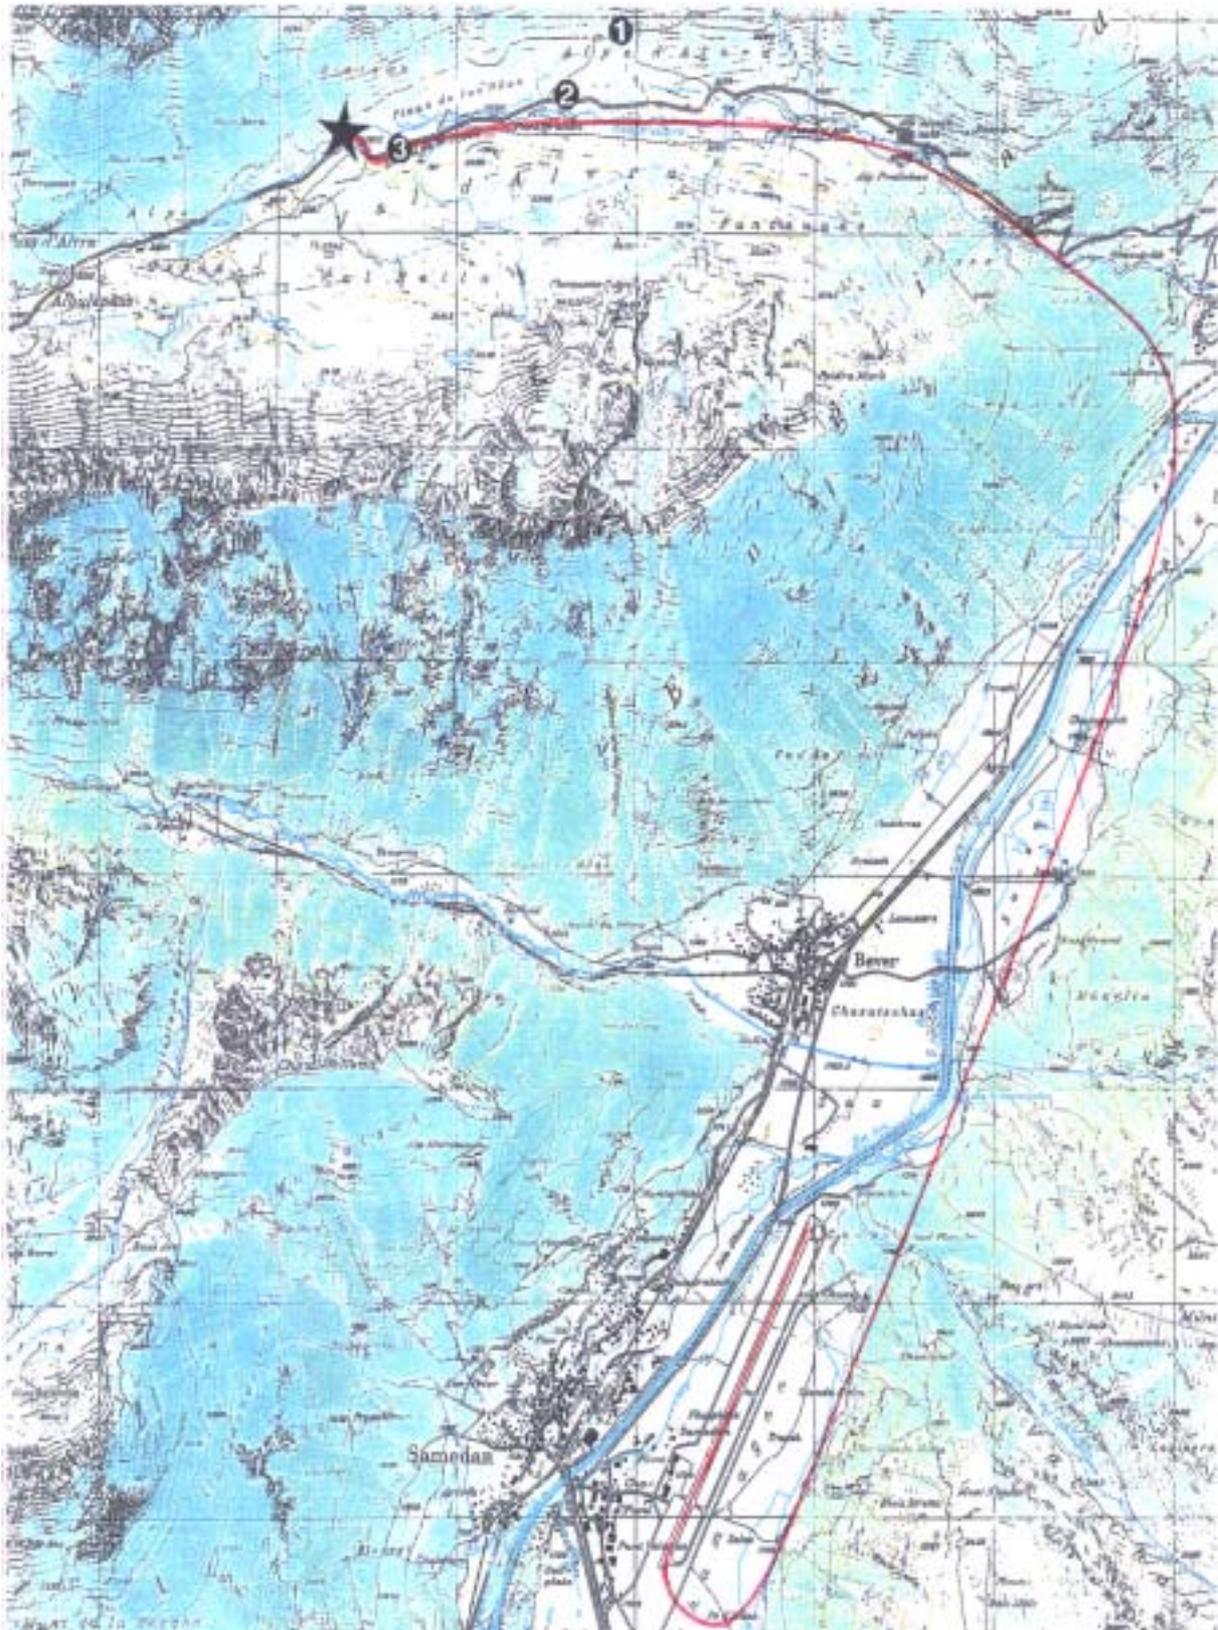
Beilage 1

- Ungefähre Flugroute RA HB-CVF vom Flugplatz Samedan (1'706 m) bis zur Unfallstelle (2'280 m)
- 1, 2, 3 Position der Zeugen
- X Unfallstelle
