Rapport Final No. 1793

concernant l'accident
de l'avion Avro 146-RJ 100, HB-IXM,
de la compagnie Crossair vol CRX 3597,
survenu le 24 novembre 2001
près de Bassersdorf/ZH

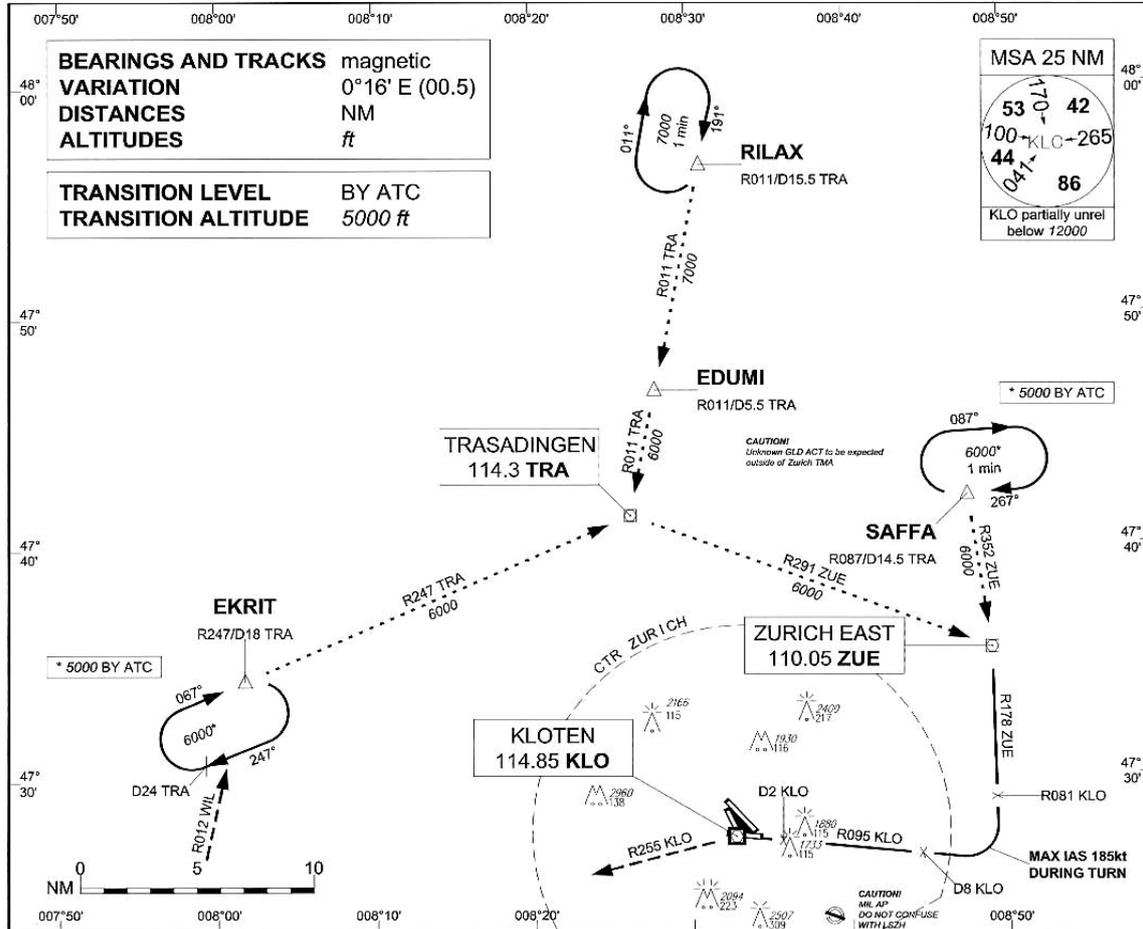
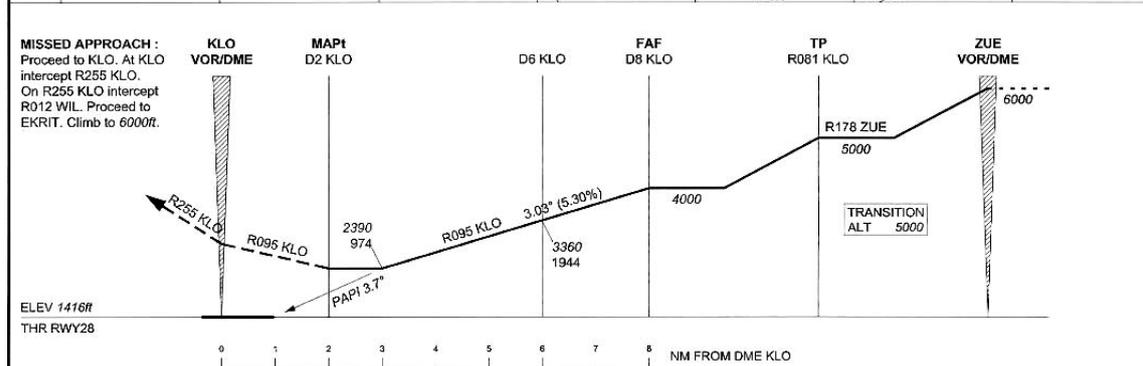
Annexe 7: Carte d'approche AIP Suisse, LSZH AD 2.24.10.7-1

- Remarks:**
- At MAPI D2 KLO ACFT POS is APRX 100m left of RCL 28
 - When VIS FLW PAPI APCH slope 3.7°

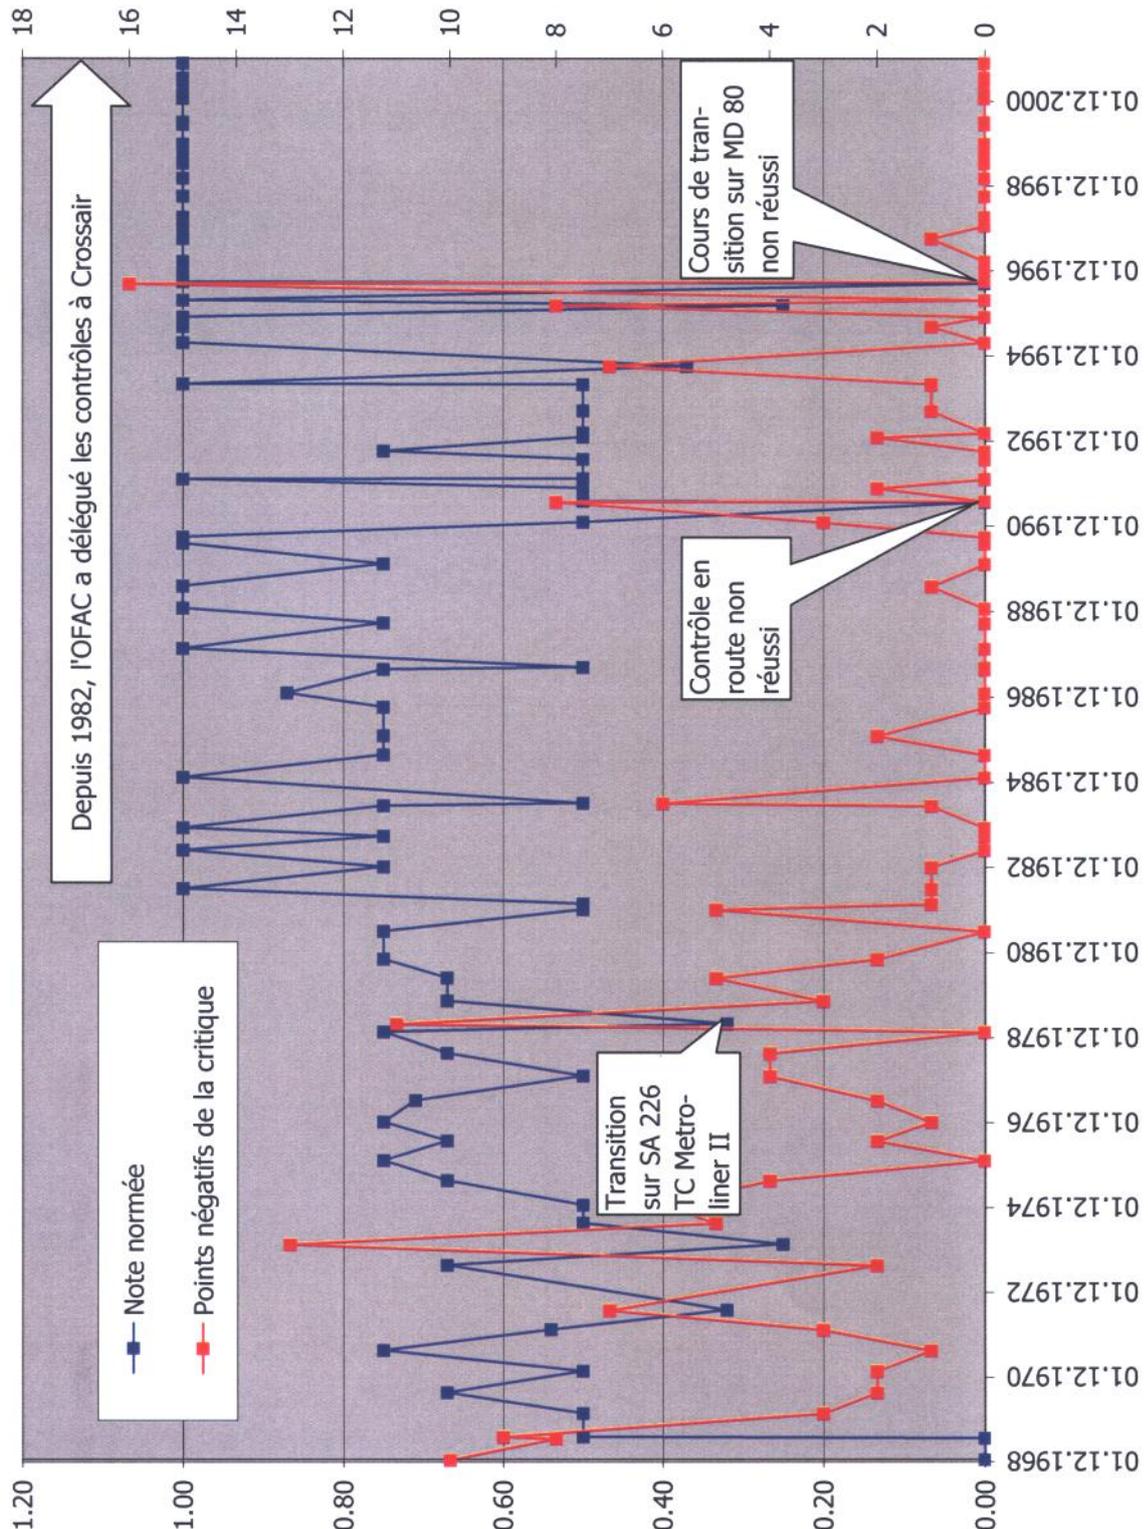
Annexe 9

Représentation graphique des résultats du commandant lors de ses *line*, *route* et *simulator checks*. Comme l'échelle des notes a changé au cours du temps, elles ont été normées de façon à permettre une comparaison directe (ligne bleue). La valeur de 0,5 correspond à une performance moyenne. Le nombre des points négatifs relevés sur les feuilles de contrôle a également été reporté dans ce graphique (ligne rouge).
