Schlussbericht des Büros für Flugunfalluntersuchungen

über den schweren Vorfall

des Flugzeuges BAe Systems AVRO 146-RJ85, HB-IXG

vom 17. August 1999

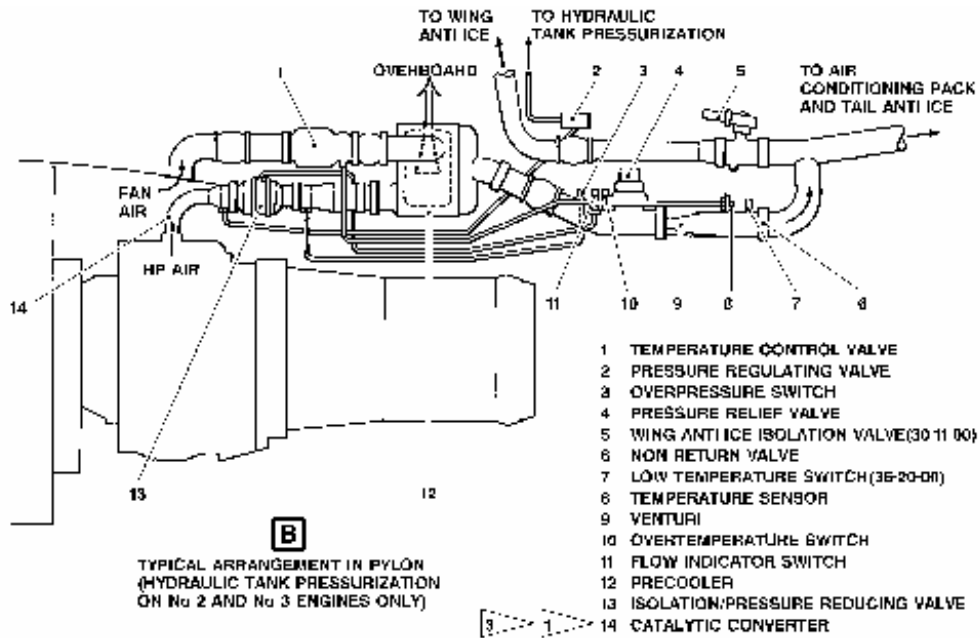
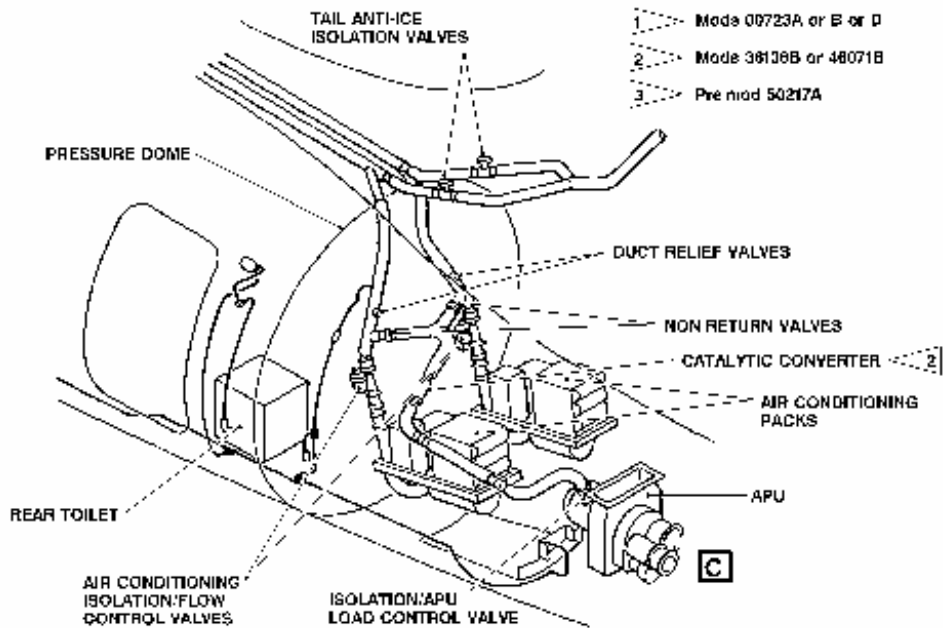
- 24. INTERSTAGE AIR BLEED ACTUATOR ASSEMBLY
- 26. NO. 2 BEARING PACKAGE AND AIR DIFFUSER ASSEMBLY
- 27. NO. 2 BEARING

Die Untersuchung zeigte, dass die Dichtungsoberflächen des Lagers Nr. 2 *oil-carbon* Ablagerungen und Verschleiss an der Oberfläche aufwies. Diese Ablagerungen und der daraus folgende Verschleiss führten zu einer Undichtheit. Somit konnte die Dichtung ihre Funktion nicht mehr vollständig erfüllen.

Auf Grund dieses internen Öllecks im Bereich der Karbondichtung Nr. 2 (Lager Nr. 2) gelangte Öl aus dem Schmierkreislauf in den Diffusor. Hier wurde das Öl mit *high-pressure bleed air* gemischt und verliess das Triebwerk durch den *high-pressure bleed-port* in Richtung *air conditioning pack #2* und gelangte so in die Flugzeugkabine.
