Schlussbericht des Büros für Flugunfalluntersuchungen

der Segelflugzeuge HB-1994 und D-6805

vom 29. Juli 2003

bei der Walliser Wispile, Gemeinde Gsteig / BE

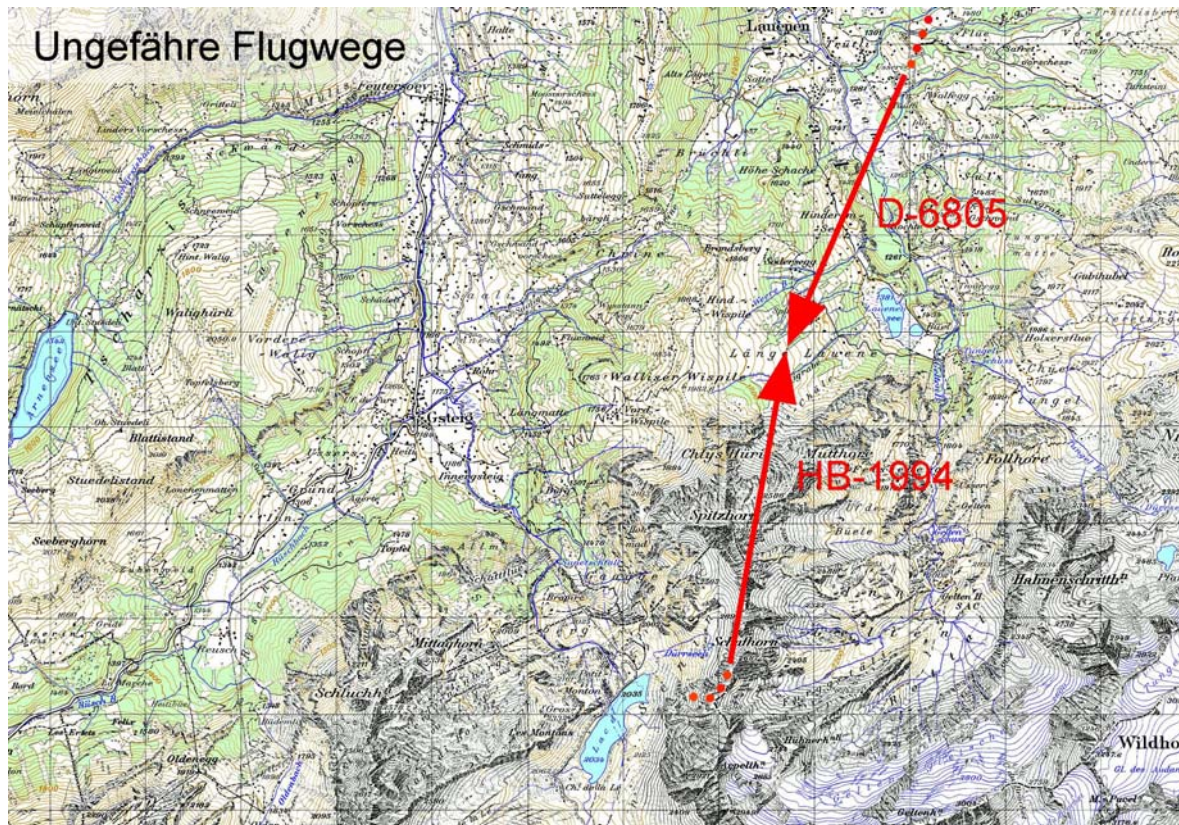
Beilage 1

Bild 01:
Kartenausschnitt mit Übersicht und der Angabe der ungefähren Flugwege von beiden Piloten vor der Kollision.
