# Schlussbericht Nr. 1863 der Eidg. Flugunfallkommission

des Helikopters Ecureuil AS350B3, HB-ZDE

vom 18. Januar 2004

Alp Trida, Gemeinde Samnaun/GR

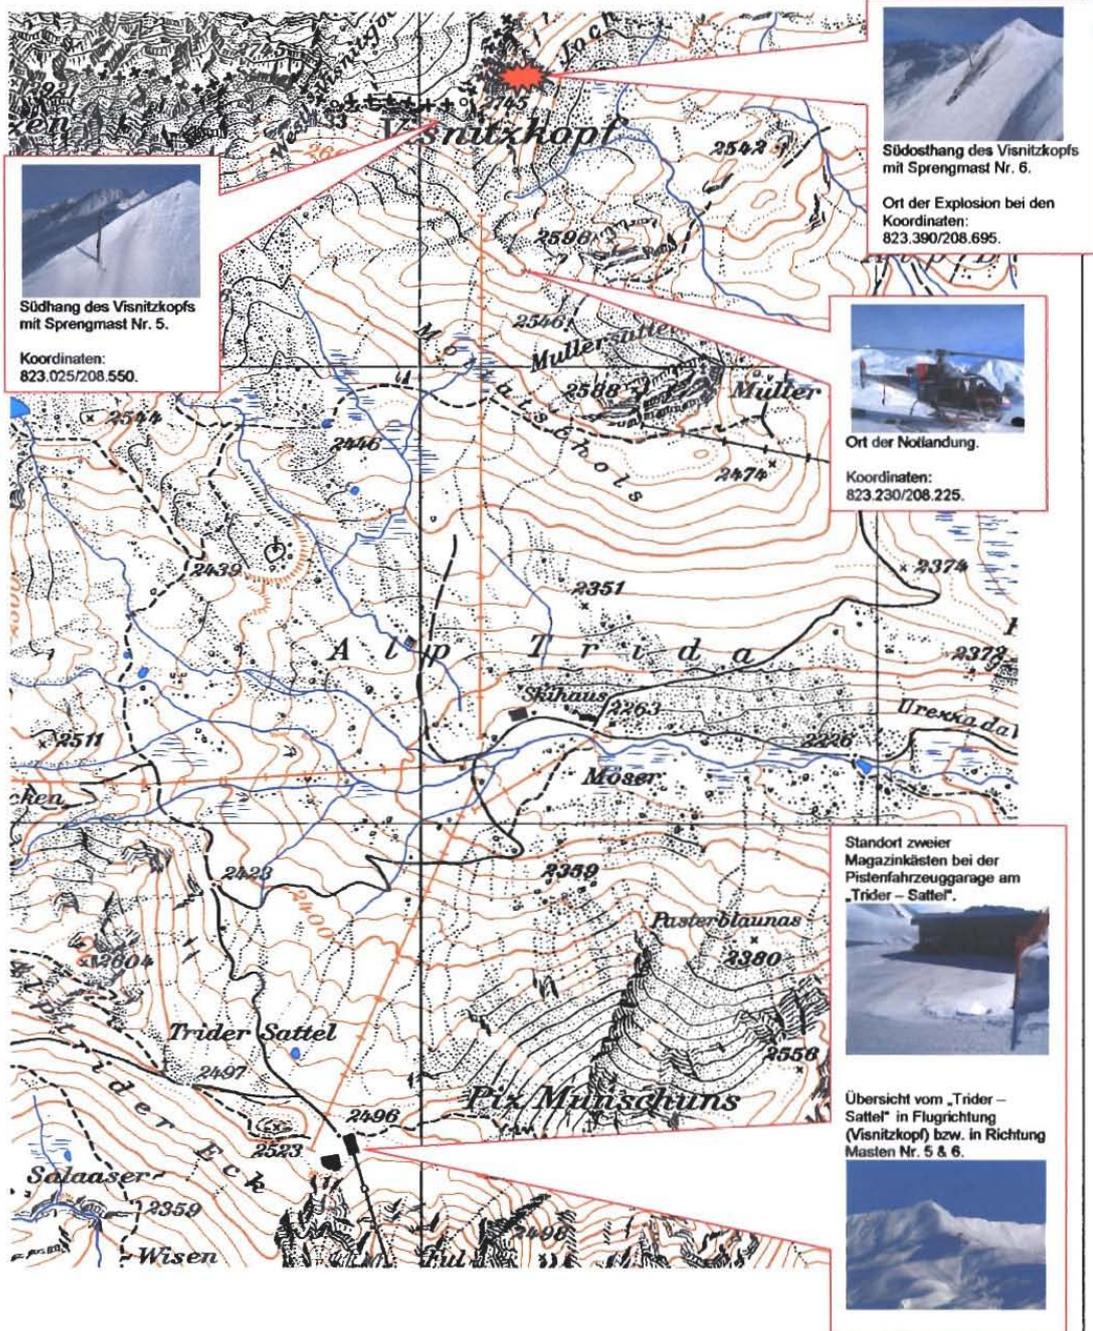
1. Ausschnitt aus Landeskarte 1:25'000, Blatt Ischgl, Nr. 1159 mit Übersicht der verschiedenen Ereignisse und Standorte.
