Rapport final du Bureau d'enquête sur les accidents d'aviation

de l'avion Piper PA-28-181 Archer II, immatriculé HB-PGS

survenu le 19 janvier 2002

sur le glacier de Tsijiore Nouve au nord du Pigne d'Arolla, commune d'Evolène/VS

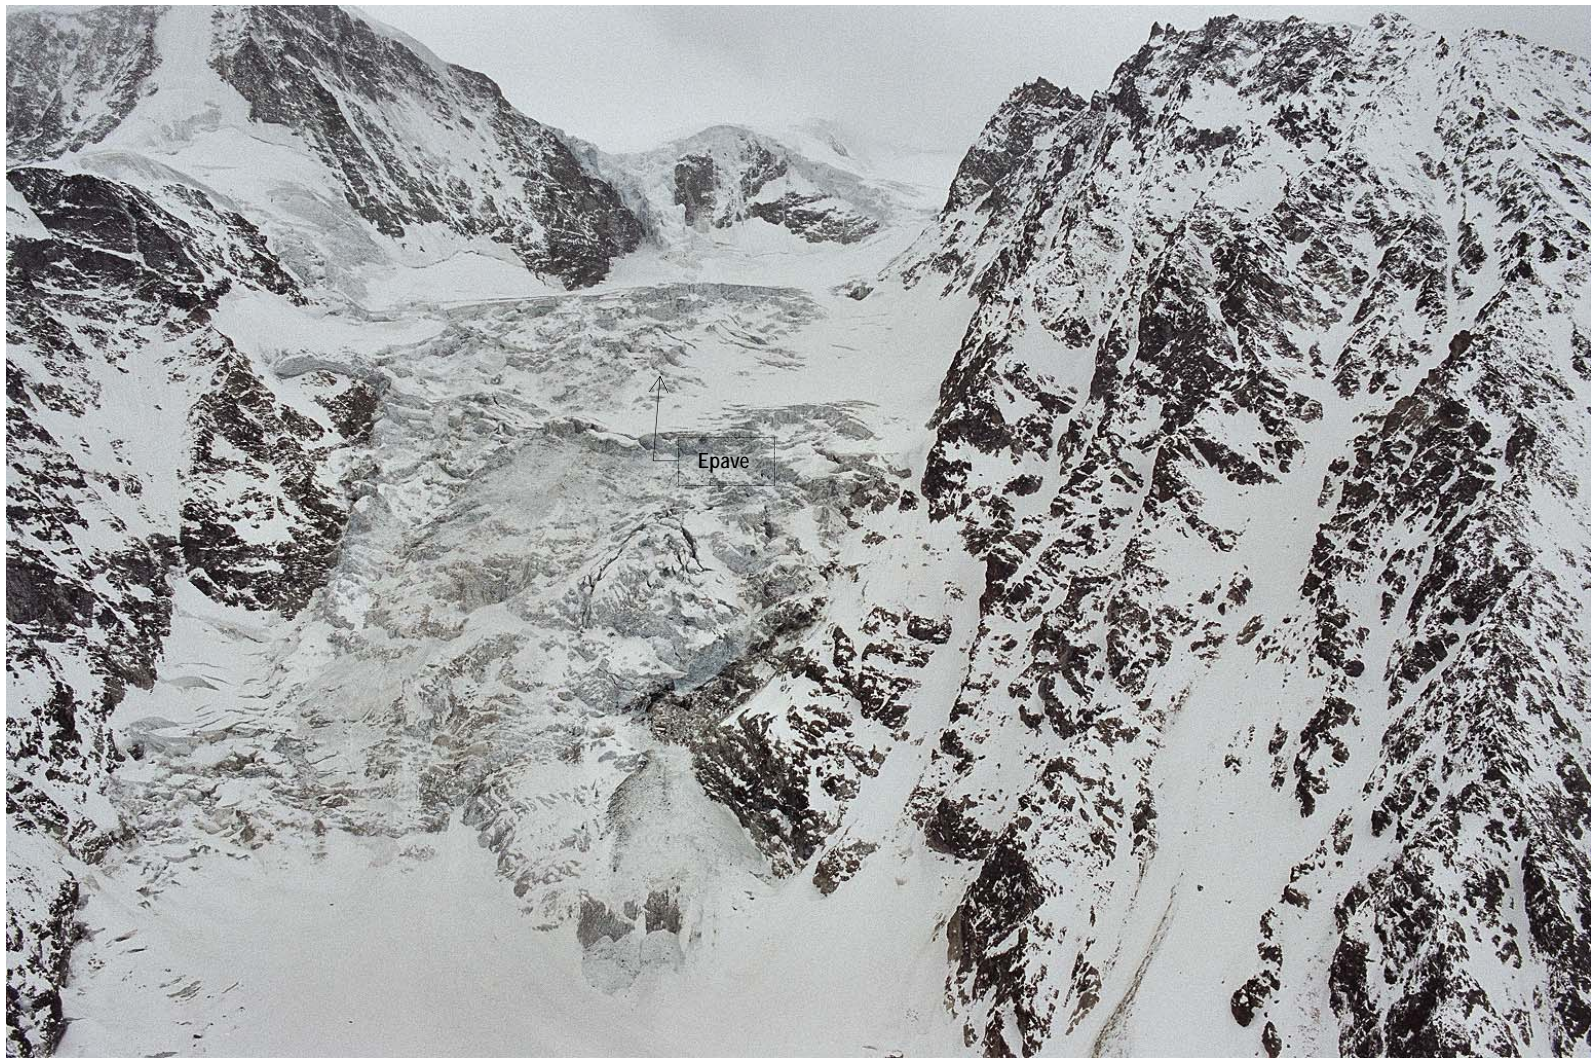
Accident HB-PGS 19.01.2002
Coupes des glaciers

L'enquête a établi que bons nombres de conditions se trouvaient réunies pour que le pilote s'engage par erreur sur le Glacier de Tsijiore Nouve: le relief uniformément accidenté de la région était désorientant; sur l'itinéraire prévu, le Glacier de Pièce de forme et d'orientation similaires ne se trouvait qu'à 15 secondes de vol mais n'était pas visible à ce moment là; les conditions de "jours blanc" diminuaient la perception des contrastes. Une fois le virage d'entrée effectué, ce phénomène météorologique intensifié par un soleil orienté pratiquement de face, et lié au fait que les pentes des deux glaciers étaient semblables sur leur premier tiers, a pu retarder la prise de conscience de l'erreur. Celle-ci eut lieu par surprise quelques vingt secondes plus tard et aboutit à une tentative brusque mais sans succès de virage de dégagement, dans un endroit désormais trop encaissé.
