Schlussbericht Nr. 1878 des Büros für Flugunfalluntersuchungen

des Flugzeuges Piper PA38-112 Tomahawk, HB-PGU

vom 19. Juli 2003

auf dem Regionalflugplatz Grenchen, Gemeinde Grenchen/SO

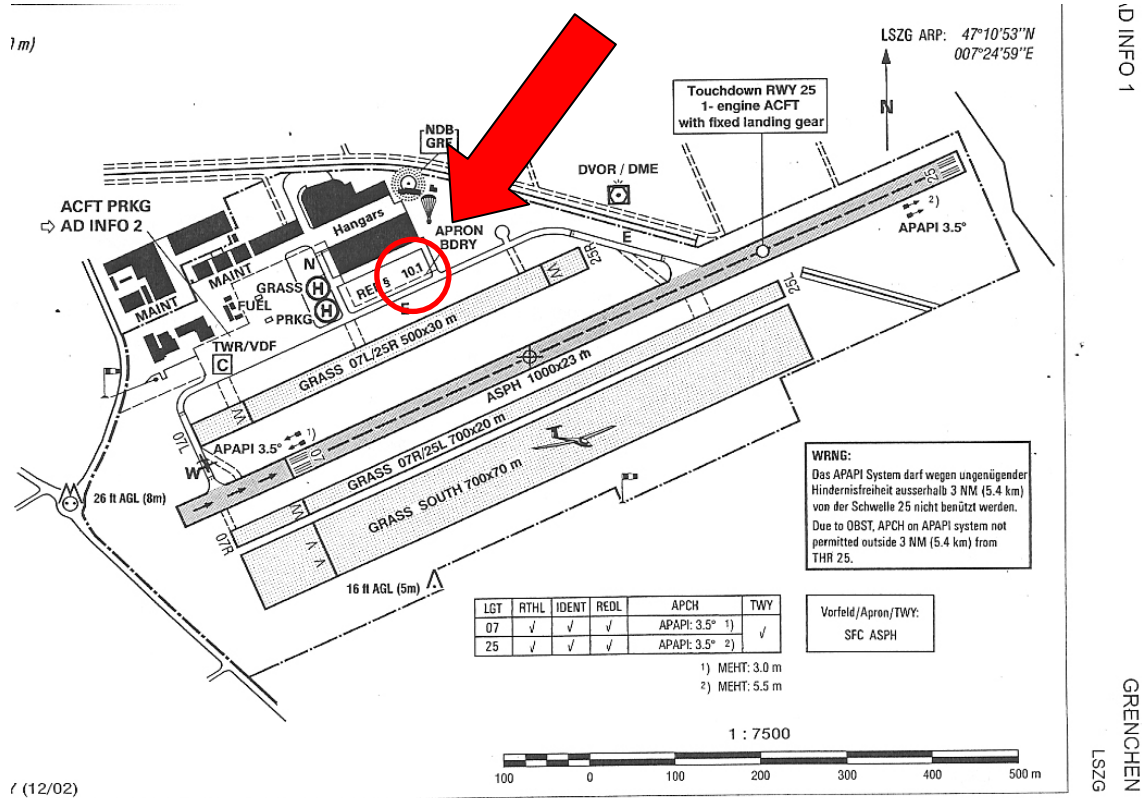
Abb.2

Der FVL vergewisserte sich, dass sich die HB-CJM nicht mehr auf dem Rollweg ECHO befand. Obschon die Sicht vom Kontrollturm zum Aussenstandplatz Nr. 13 aufgrund anderer geparkter Flugzeuge eingeschränkt war (Beilage 1, Abb. 2), realisierte dieser, dass sich die HB-CJM noch nicht in der definitiven Parkposition befand. Zu diesem Zeitpunkt stand HB-CJM auf dem Aussenstandplatz Nr. 13, ca. 90° von der Mittellinie des Rollweges ECHO nach Norden abgedreht. Aufgrund der Tragflächen des auf dem Aussenstandplatz Nr. 12 abgestellten Motorseglers konnte die HB-CJM nicht ausserhalb der Zone Rollweg ECHO abgestellt werden.

- Dieser erste Aussenstandplatz Nr. 9 war zum Zeitpunkt des Unfalls nicht besetzt (Beilage 1, Abb. 2).

Blick vom Kontrollturm in Richtung Aussenstandplatz Nr. 13, Erster Aussenstandplatz nicht durch Antonov AN2 besetzt.
