# **Schlussbericht Nr. 1892**

des Helikopters Eurocopter France / Aerospatiale AS350B3, HB-ZCS

vom 22. Dezember 2003

Talstation Sessellift Glacier du Sex Rouge

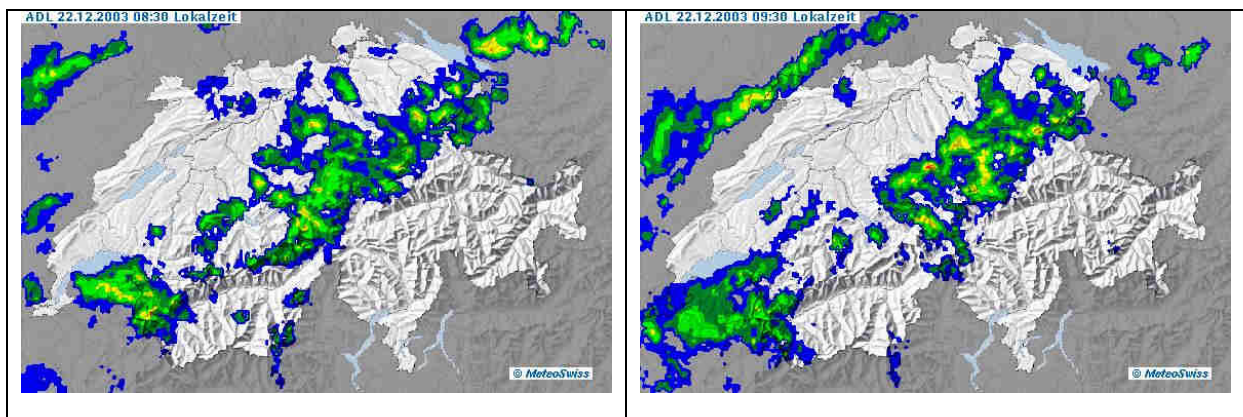
Radarkompositbilder von MeteoSchweiz. Die Schattierung zeigt die Intensität des Niederschlags, blaue Farbe bedeutet geringe, rot hohe Intensität.

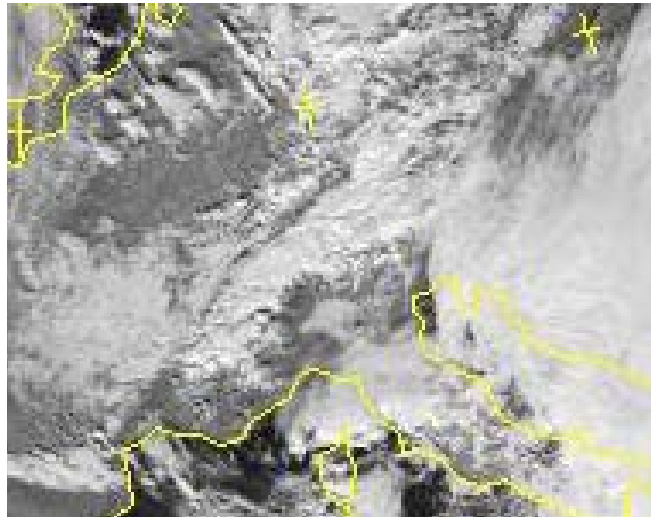
Ausschnitt aus einem Satellitenkompositbild von MétéoFrance mit Aufnahmen des Wettersatelliten NOAA16 (*National Oceanic and Atmospheric Administration*) kurz vor Mittag im sichtbaren Spektralbereich.
