Schlussbericht Nr. 1893

des Helikopters Eurocopter France / Aerospatiale SA316B Alouette III,

HB-XDA

vom 3. November 2002

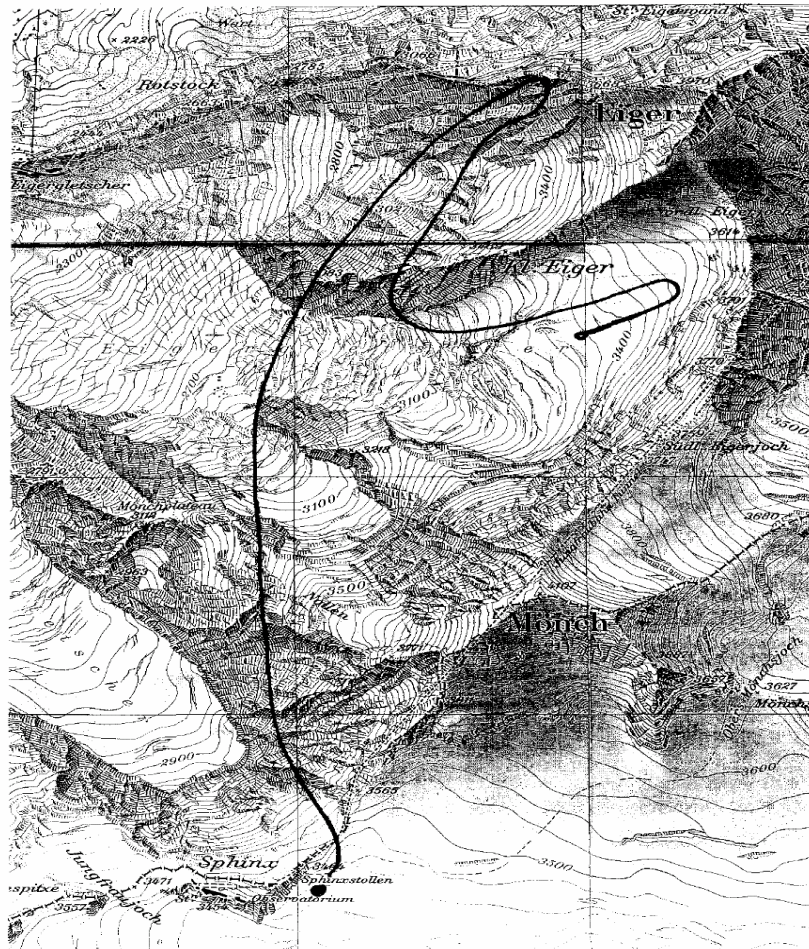
Rückflug: Jungfrau-Joch-Eigerjoch (Unfallstelle Helikopter)

Der Rückflug erwies sich als schwierig, da sich die Wolkendecke beim Eigerjoch und Mönchs-nollen schon wieder geschlossen hatte.
