Schlussbericht Nr. 1909

des Flugzeugs Pilatus PC-21, HB-HZB, Prototyp P02

vom 13. Januar 2005

auf dem Flugplatz Buochs, Gemeinde Buochs NW

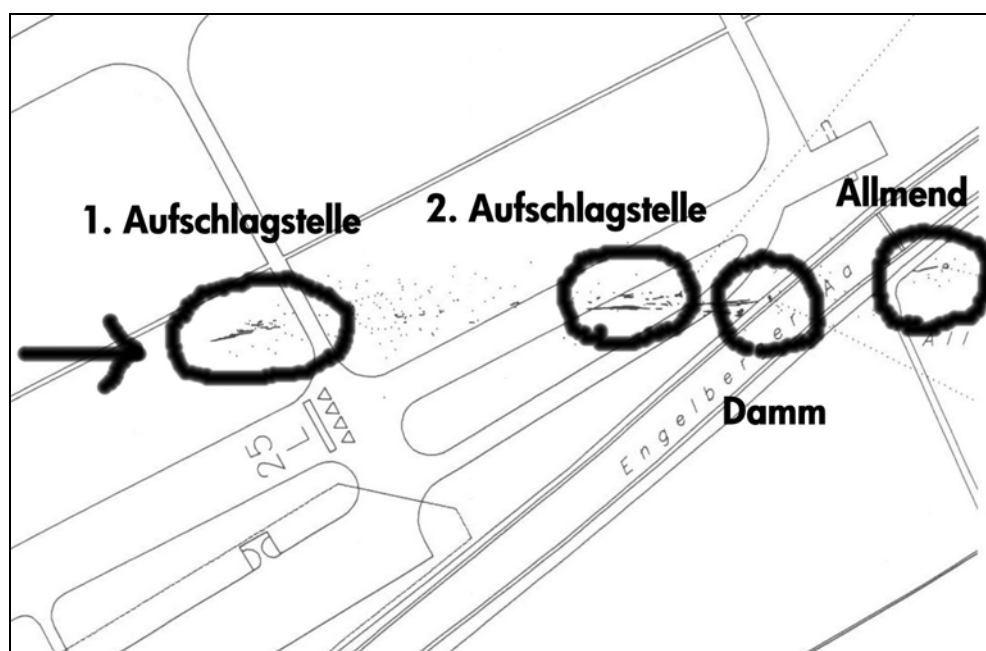
1.12.1 Unfallstelle

Die Unfallstelle lag grösstenteils auf dem Gelände des Flugplatzes Buochs und erstreckte sich vom Gebiet nördlich der Pistenschwelle 25L über die Engelberger Aa bis hin zur Buochser Allmend. Siehe dazu auch Anlage 1. Der Schadenplatz war ca. 520 m lang und ca. 110 m breit.

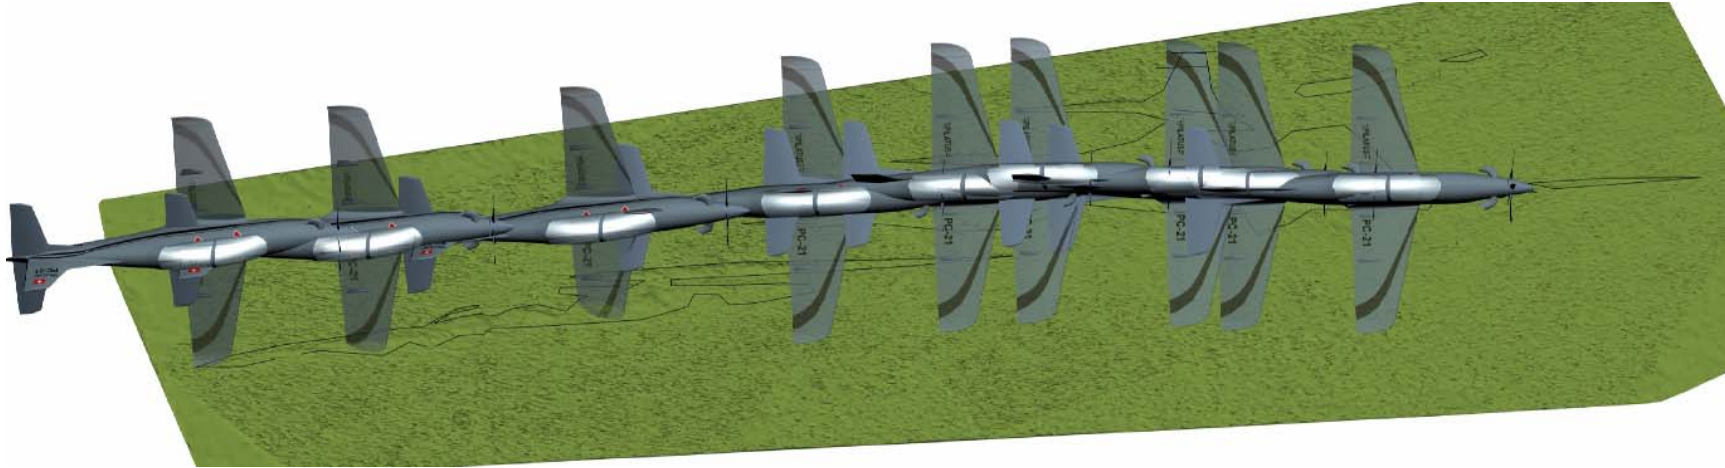
Unmittelbar vor dem Aufprall flog das Flugzeug mit ungefähr 30°- 40° Querlage rechts in einem leichten Sinkflug. Das Flugzeug berührte das gefrorene, flache Flugplatzgelände mit dem Randbogen des rechten Flügels. Siehe dazu die detaillierte Simulation in Anlage 4.

Simulation des Aufpralls des Flugzeugs

Die untenstehenden Abbildungen zeigen eine Draufsicht und eine seitliche Ansicht der Positionen des Flugzeugs P02 vom Zeitpunkt der ersten Bodenberührung bis zum erneuten Abheben im Bereich der ersten Aufschlagstelle.

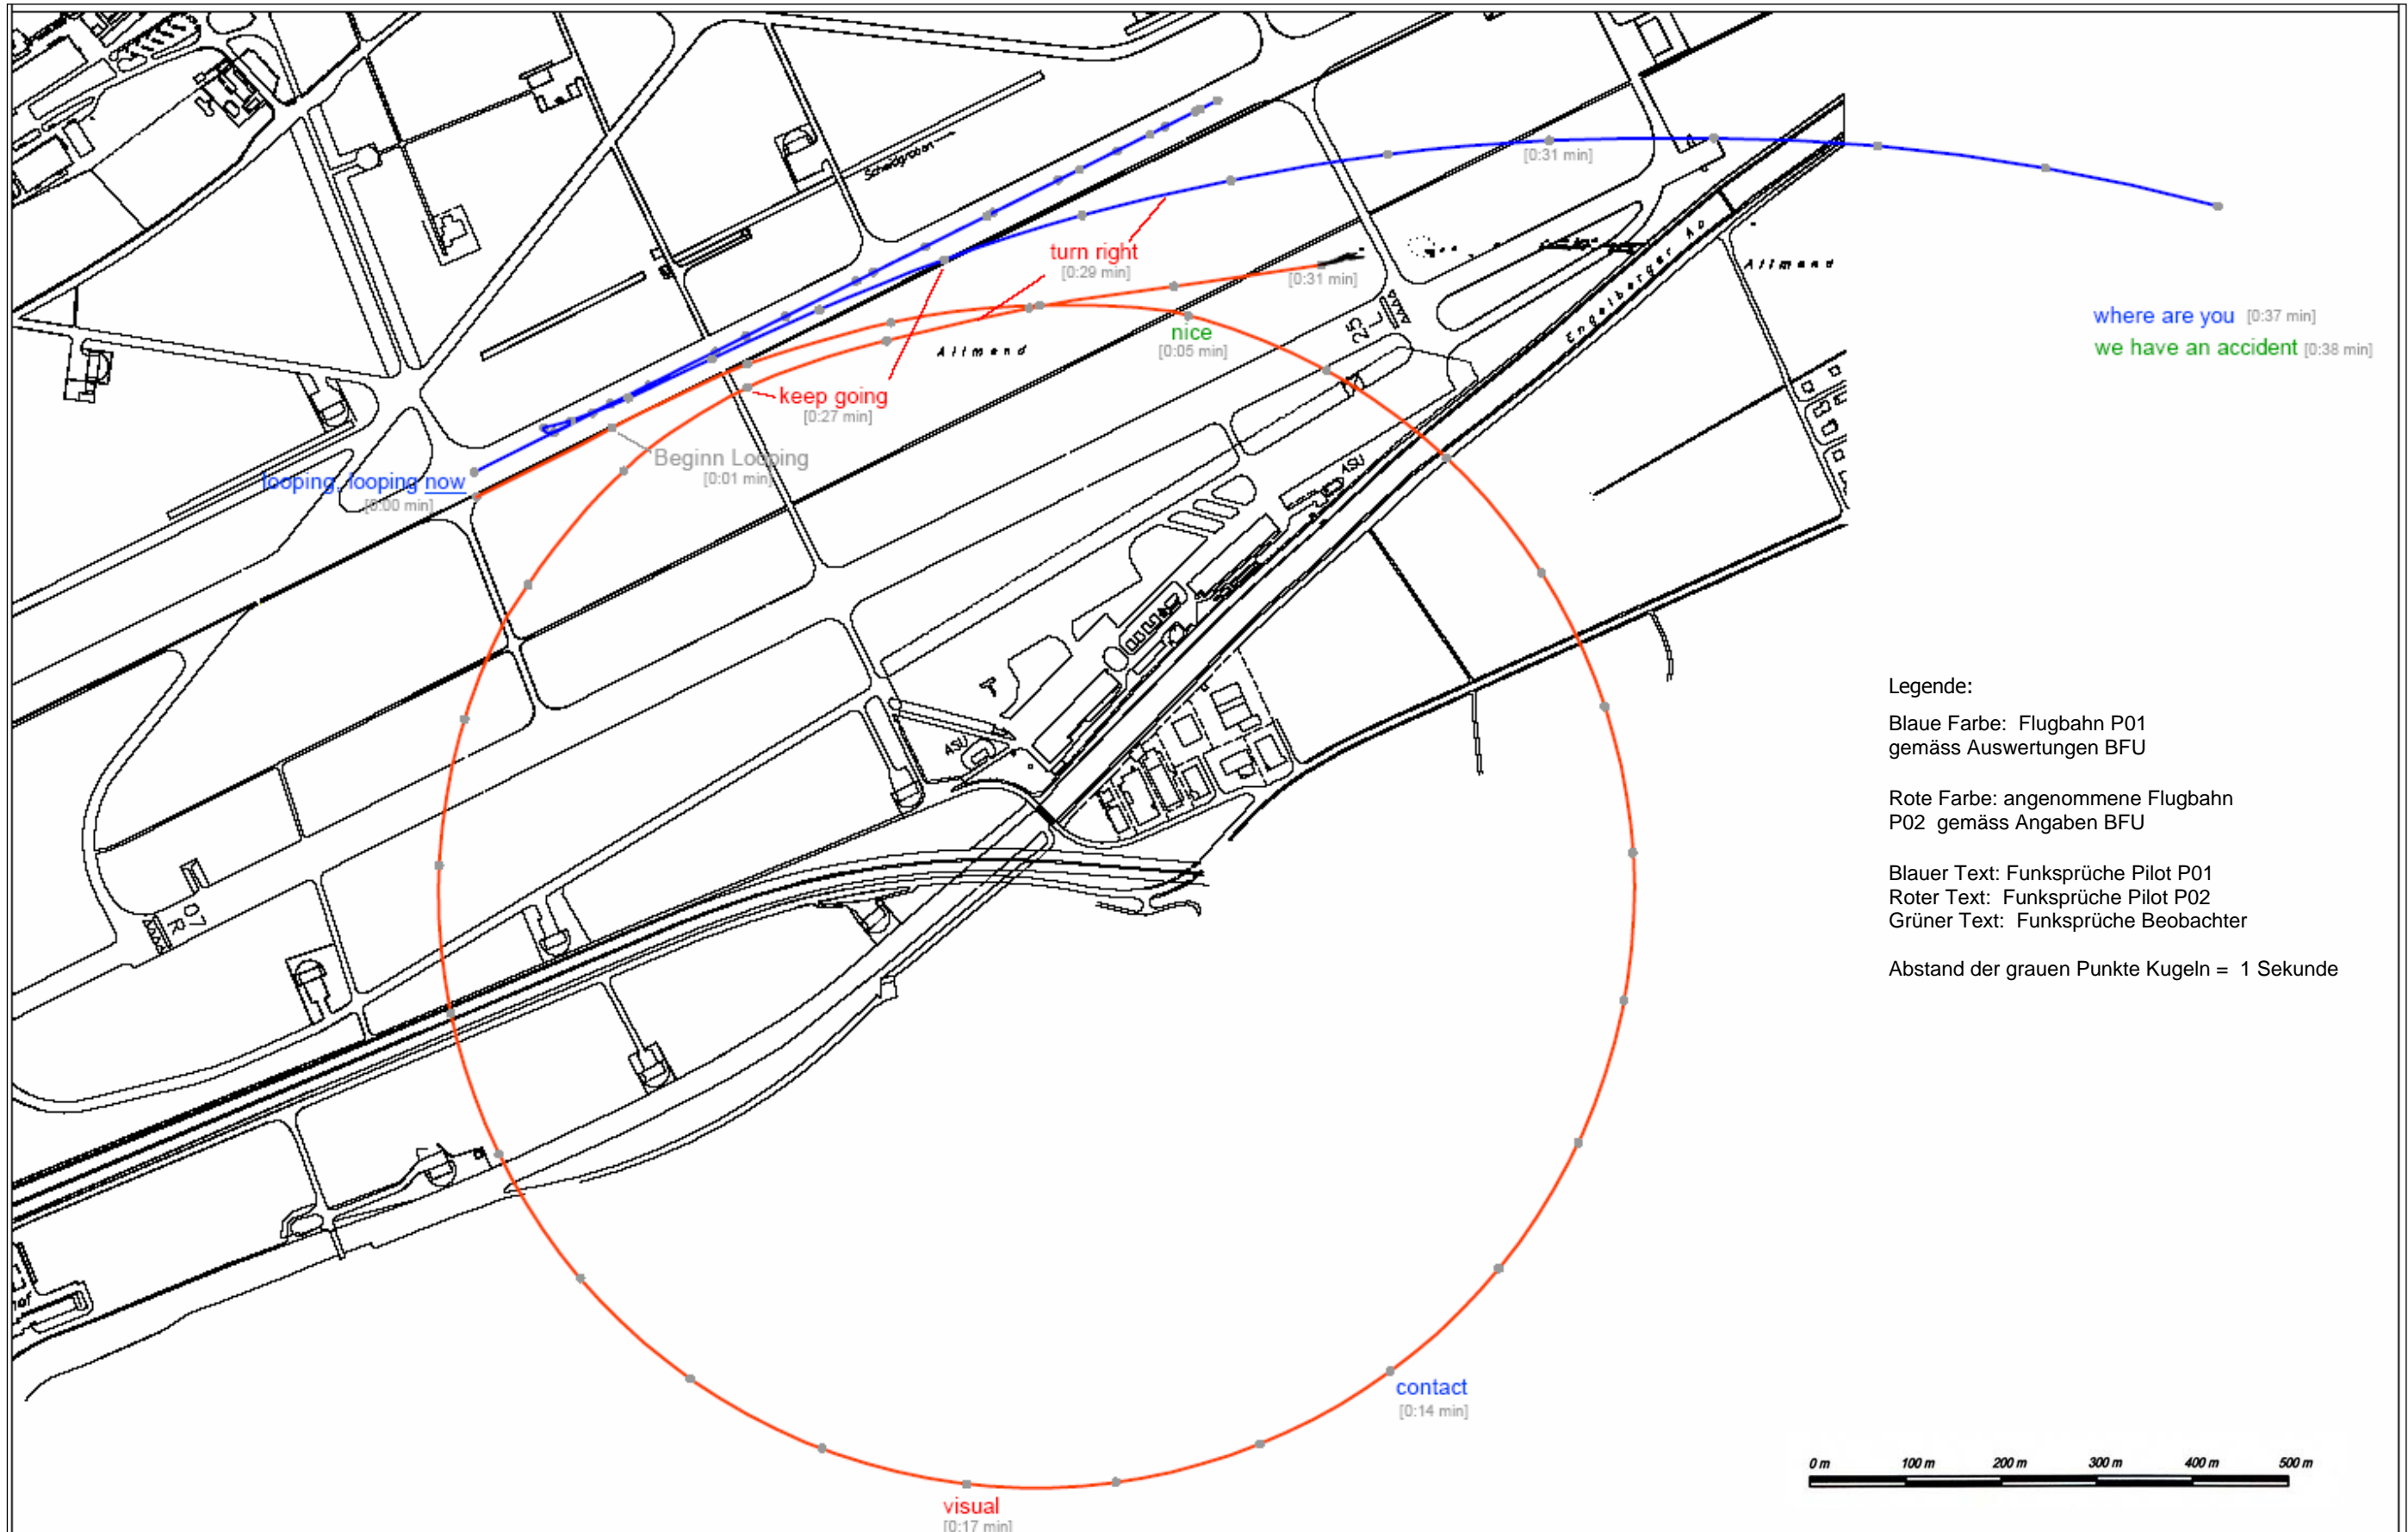
Rekonstruktion der beiden Flugwege; Draufsicht

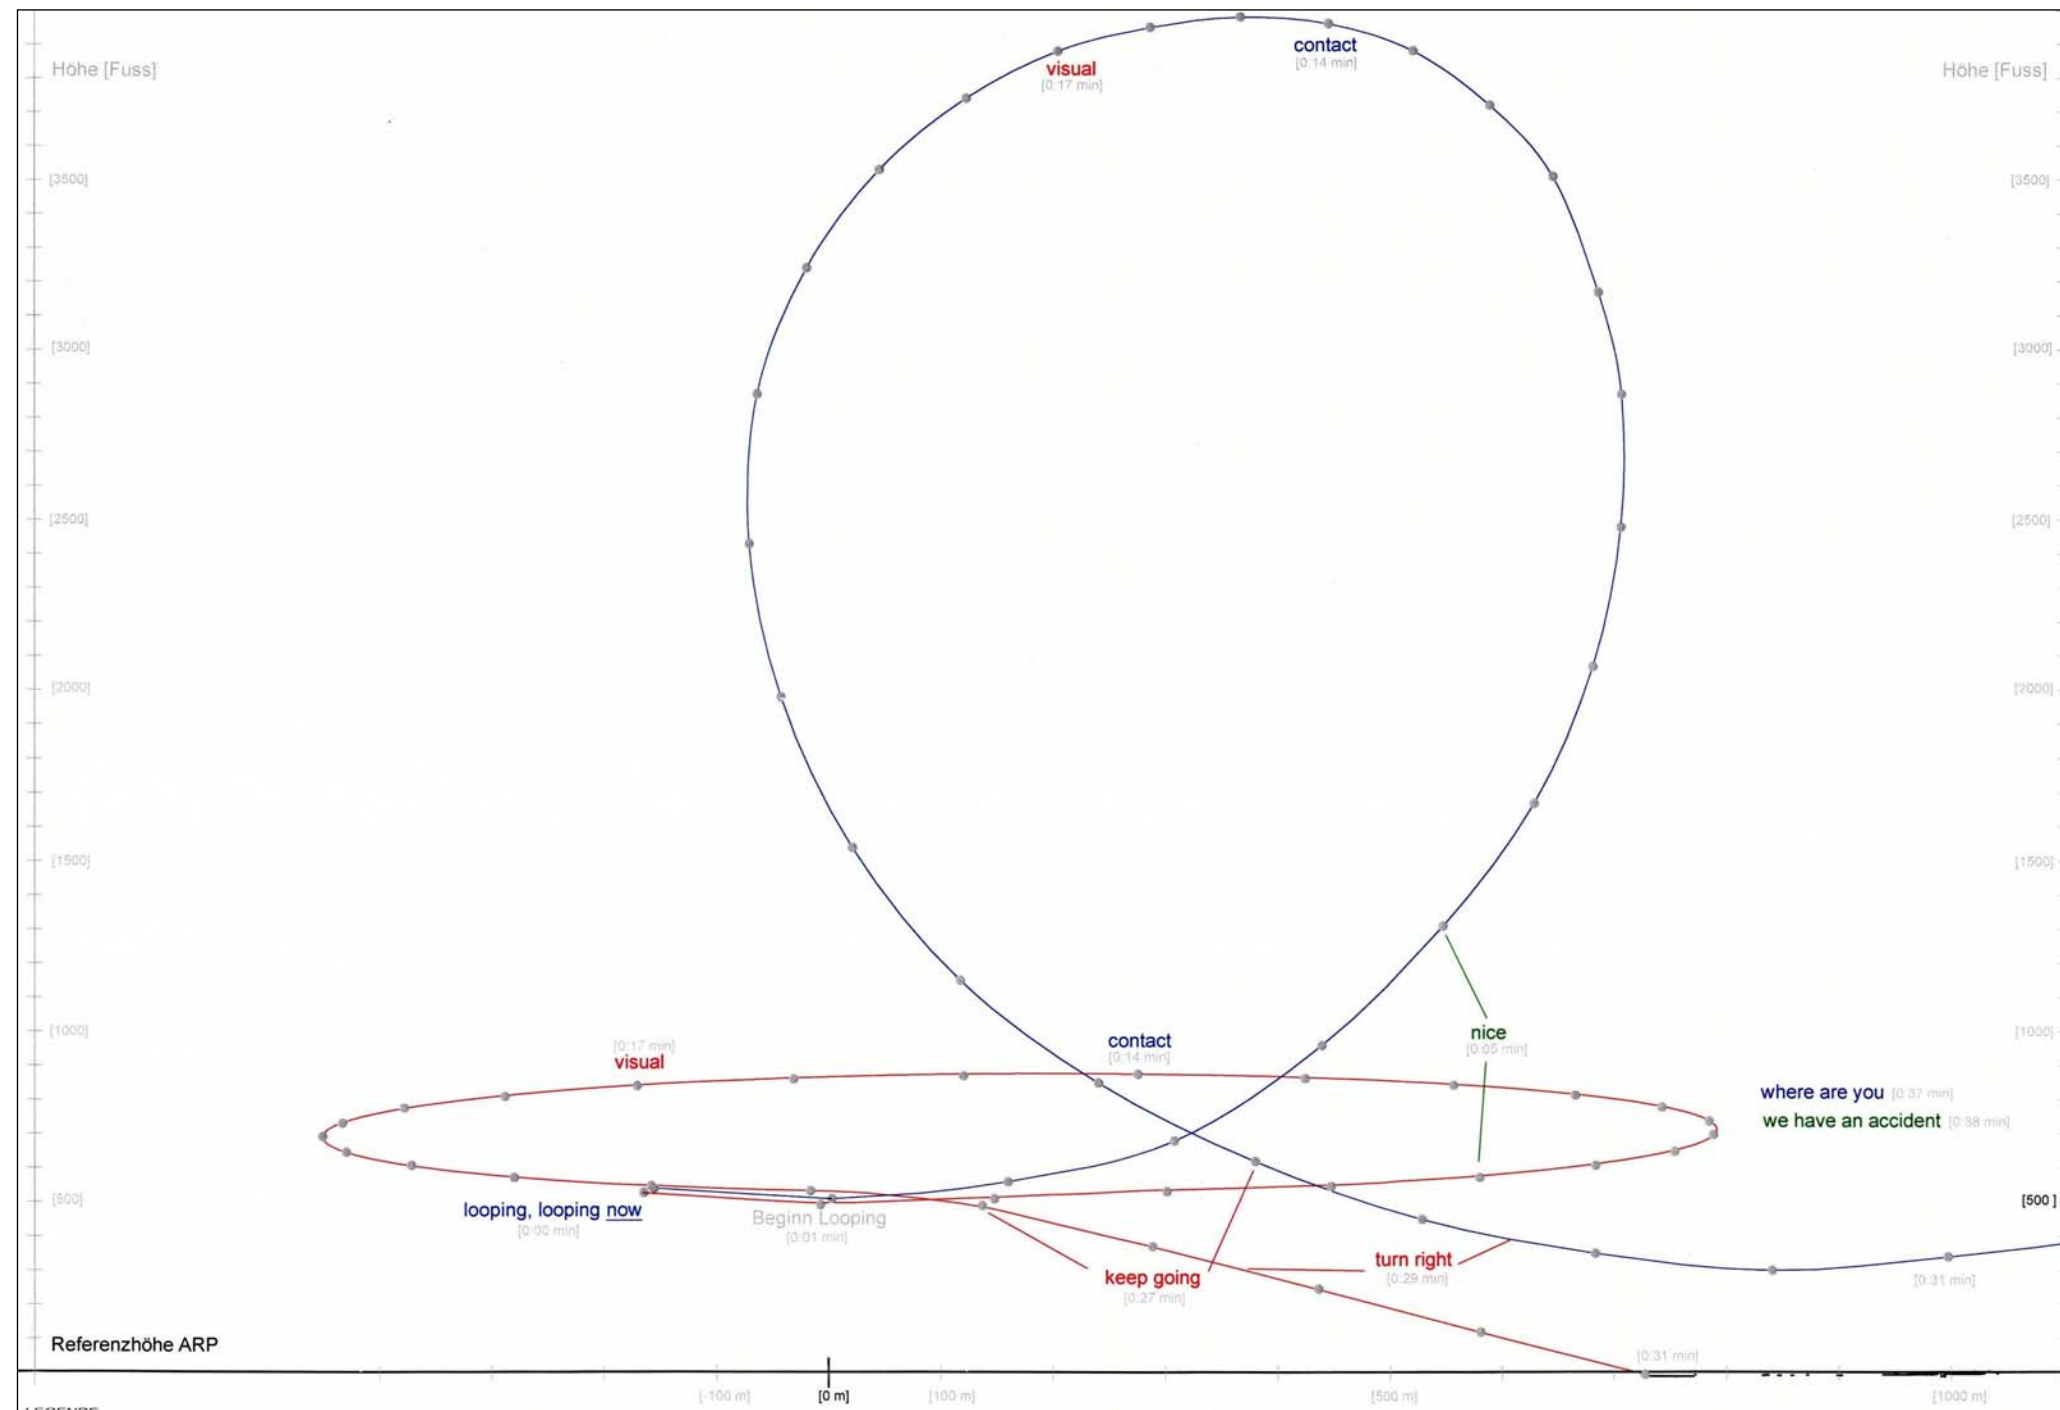
Rekonstruktion der beiden Flugwege; seitliche Ansicht
