# **Schlussbericht Nr. 1923**

über den Unfall

des Flugzeuges Cessna C 500 Citation I/SP, EC-HFA

vom 7. April 2003

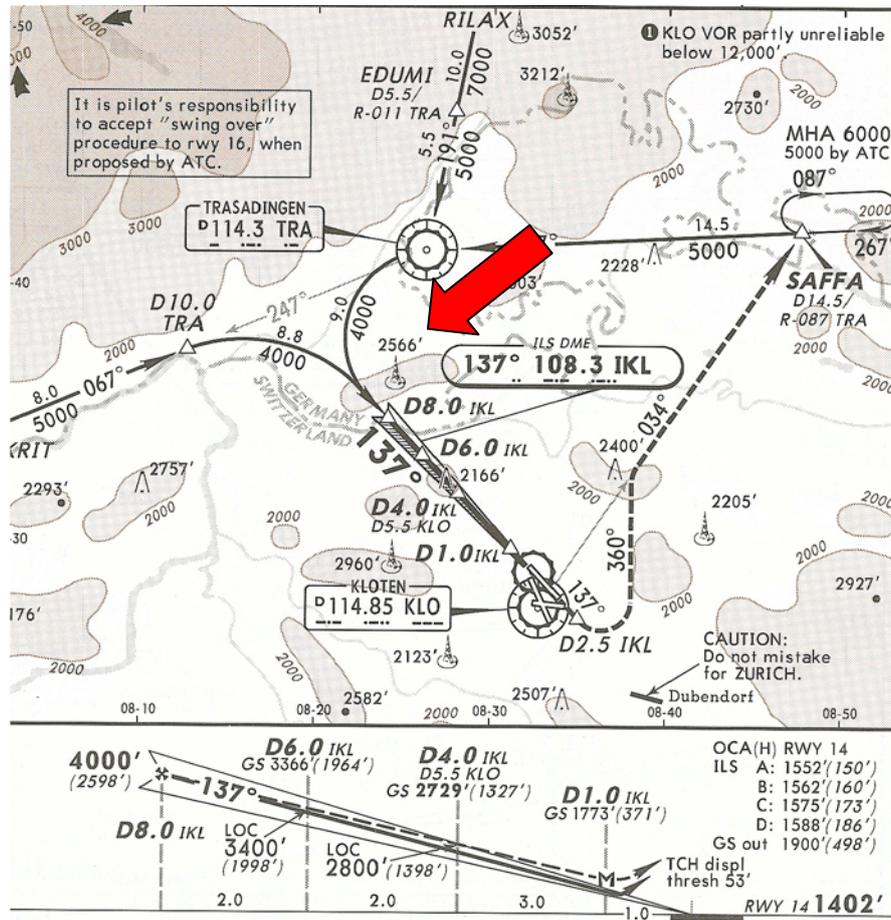
Anlage 4: Hindernis westlich der Achse von Piste 14

Die erste Bodenberührung der EC-HFA auf dem nassen Gras erfolgte innerhalb des Flughafengeländes, ungefähr 700 m vor der Pistenschwelle 14. Danach schlitterte die Maschine zwischen den Anflugbefeuerungslampen der Piste 14 leicht nach rechts. Beim Überqueren einer kleinen Strasse wurden das Bug- und das rechte Hauptfahrwerk weggerissen. Danach rutschte die Maschine auf dem verbleibenden linken Hauptfahrwerk und dem rechten Flügel über den Boden, bis sie ca. 400 m vor der Pistenschwelle 16 zum Stehen kam (vgl. Anlage 4.6).
