Schlussbericht Nr. 1928

des Helikopters Bell 407, HB-ZBA

vom 2. September 2004

Steinweid-Gross Band, Bisistal, Gemeinde Muotathal/SZ

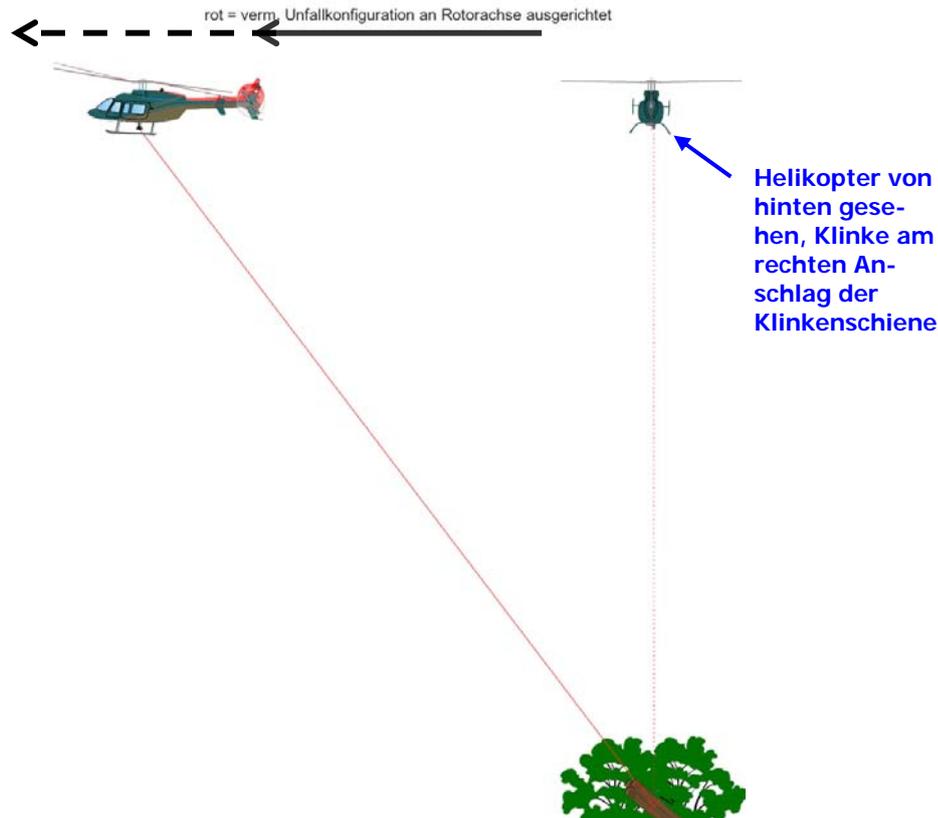
Die in der Beilage *„blade clearance over tailboom“* für zwei gerade im Lastenflug relevante Gewichte zeigen die verbleibenden nur kleinen Distanzen zwischen der Hauptrotorebene und dem betroffenen Bereich des Hecks solange sich der Schwerpunkt innerhalb der zulässigen Grenzen befindet.

Wird nun, wie im untersuchten Fall während eines Unterlastfluges, durch ein blockiertes Lastenseil ein Moment über die Aufhängung der Lastenklinke in Längsrichtung auf die Querachse des Helikopters bis zum Rotormittelpunkt aufgebaut, ergäbe sich ohne Steuerinput eine sofortige beschleunigte Bewegung *„nose down“* des Helikopters entlang einer Kreisbahn mit dem Lastenseil als Radius in die Vertikale Richtung Boden. Die Grösse dieses Moments ist von der aktuellen Vorwärtsgeschwindigkeit abhängig. Der Pilot begegnete diesem Drehmoment, indem er instinktiv die horizontale Lage seines Helikopters mit der notwendigen Steuerführung zu halten versuchte. Die Rotorblattebene bewegte sich dabei entsprechend der Steuerinputs nach hinten. Zusätzlich manövrierte er den Helikopter rückwärts. Der Pilot glaubte dann nach eigenen Aussagen, die Last befreit zu haben und wollte zügig den Sinkflug einleiten. Da die Zelle aber sehr wahrscheinlich noch durch die Last in der freien Bewegung behindert war, konnte der Mindestabstand zwischen Hauptrotor und Heck unterschritten werden.
