# **Schlussbericht Nr. 1938**

des Heissluftballons FIRE BALLOONS G 30/24, HB-QHK

vom 4. Oktober 2005

auf dem Waffenplatz "Rossboden", Gemeinde Haldenstein/GR

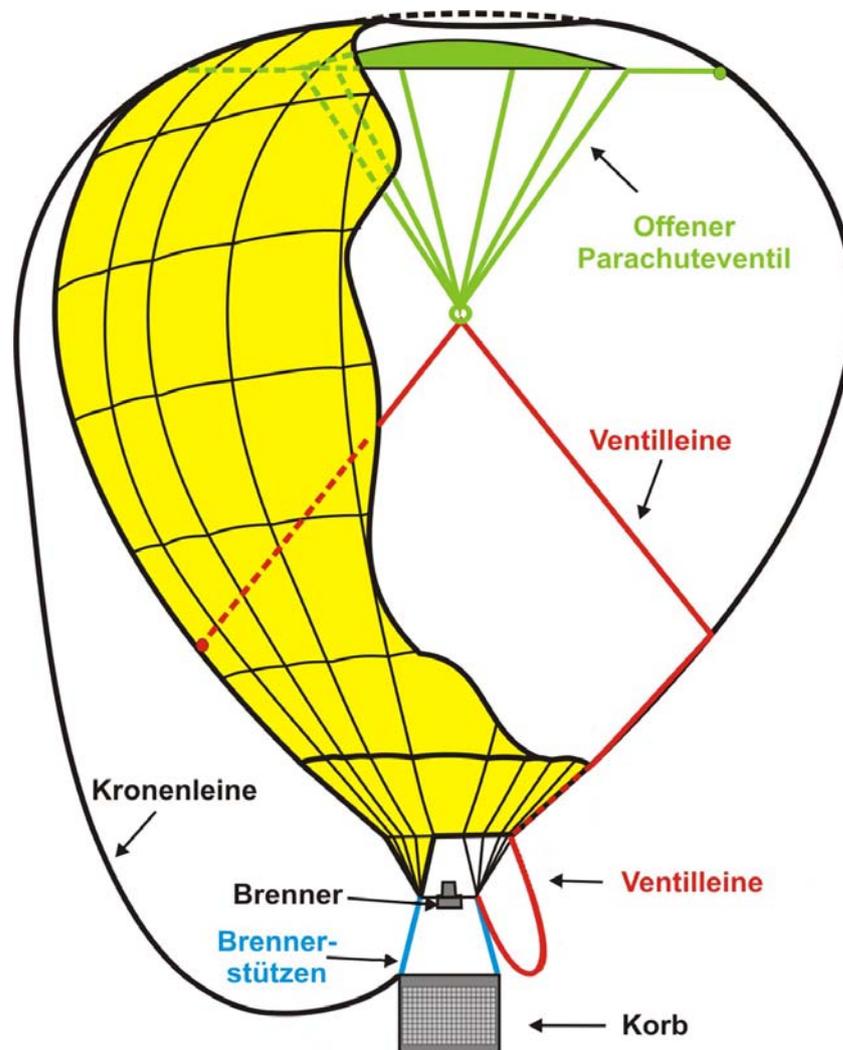
Fig.1 Parachuteventilsystem

Der Pilot und die Passagiere des Ballons HB-QHK verwendeten in ihren Aussagen verschiedentlich den Begriff der „Reissbahnlandung“, obwohl der Ballon nicht mit einer Reissbahn versehen war. Sie benutzten diesen Begriff zur Bezeichnung einer beschleunigten Entleerung durch starkes Ziehen an der Parachuteleine bei widrigen Windverhältnissen.
