Schlussbericht Nr. 1941

des Helikopters Eurocopter EC 120 B, HB-ZER

vom 13. August 2003

Gebirgslandeplatz Hotel Steingletscher, Gemeinde Gadmen/BE,

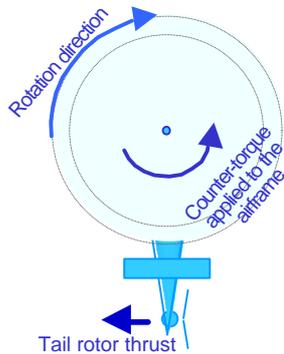
AIRCRAFT SEEN FROM ABOVE

The Pilot counteracts the leftward aircraft rotation by applying RH yaw pedal.

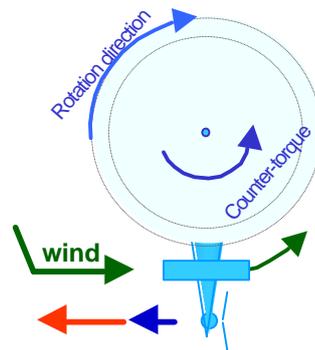
never forget that a leftward **rotation** departure can result in the aircraft's initiating a high rotation rate, if no adequate and **additional** action is immediately applied to the yaw pedals.

Remember that a **tail wind** component upon departure would worsen the problem.

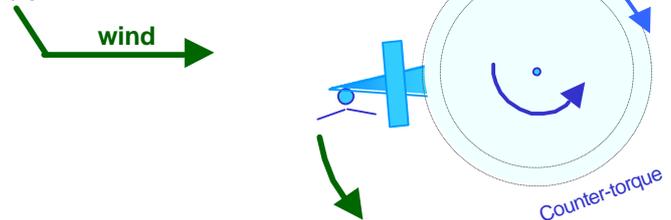
In a quick leftward rotation, if the Pilot attempts to counteract this rotation by applying the RH yaw pedal up to a position corresponding to that of hover flight, the aircraft will not decelerate significantly!

In this situation, **immediate action of significant amplitude** applied to the RH yaw pedal must be initiated and **maintained to stop** leftward rotation. **Never hesitate to go up to the RH stop.**

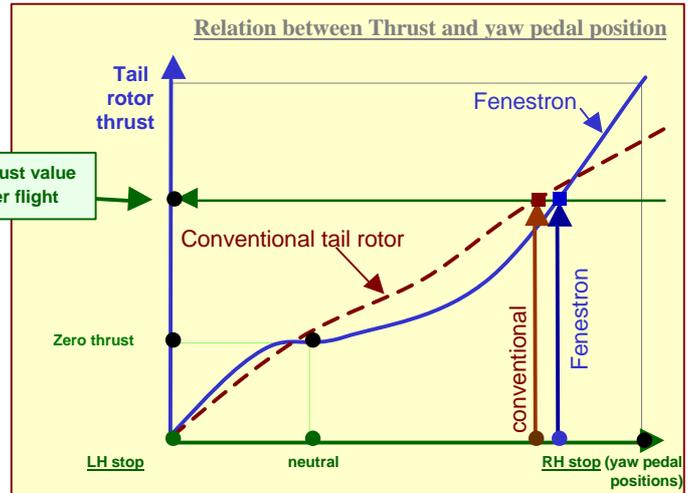
Yaw pedal positions around the hover flight

For the same thrust value needed for hover flight, the Fenestron requires a little more action to be applied to the RH yaw pedal.

But in hover flight, the same variation of yaw pedal position will result in **more significant effect** with the Fenestron than with the conventional rotor.

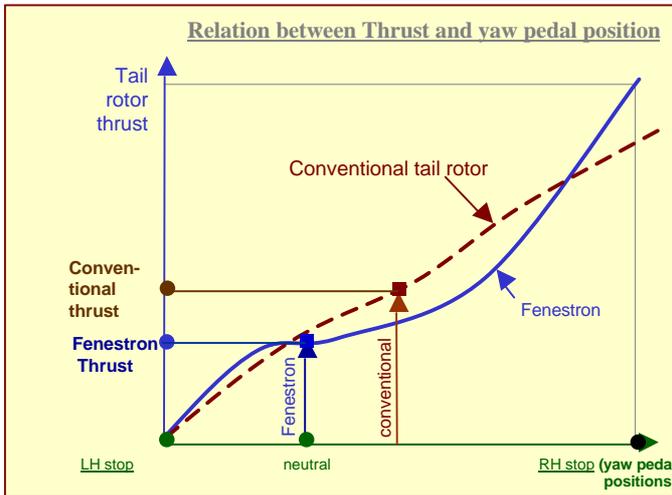
Yaw pedal position in cruise flight

In cruise flight, the **conventional rotor** delivers a thrust which comes in addition to its vertical stabilizer profile effect, so as to maintain zero sideslip.

As regards the **Fenestron**, since the fairing effect is higher due to its large surface, the thrust to be applied by the tail rotor is lower.

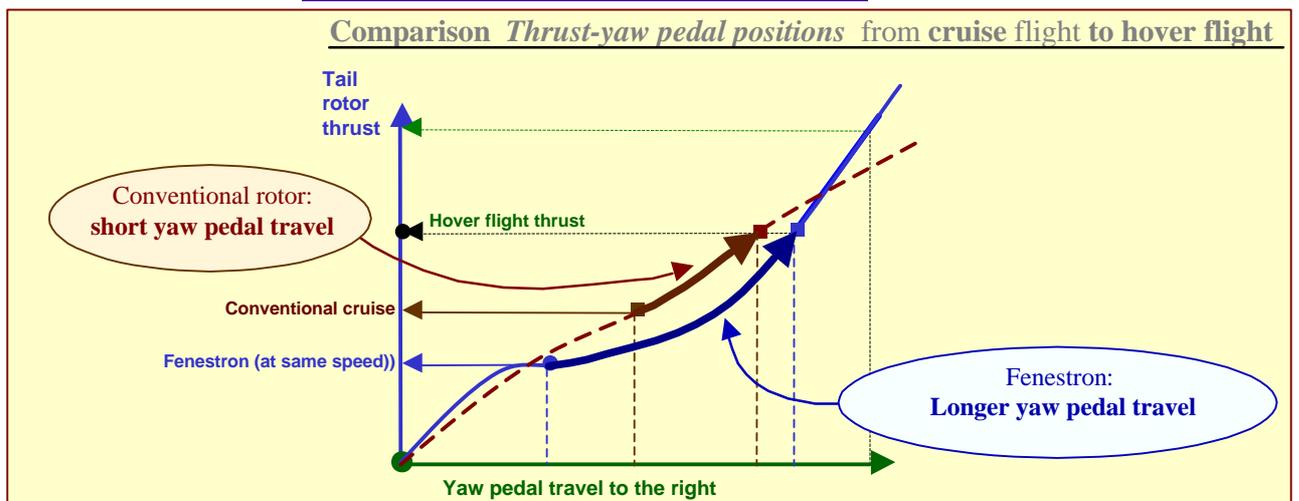
Transition from cruise flight to hover flight

Insufficient application of pedal would result in a leftward rotation of the aircraft during the transition to hover.

With a Fenestron, when changing from **cruise flight to hover flight**, be prepared for a **significant movement of the foot to the right**.

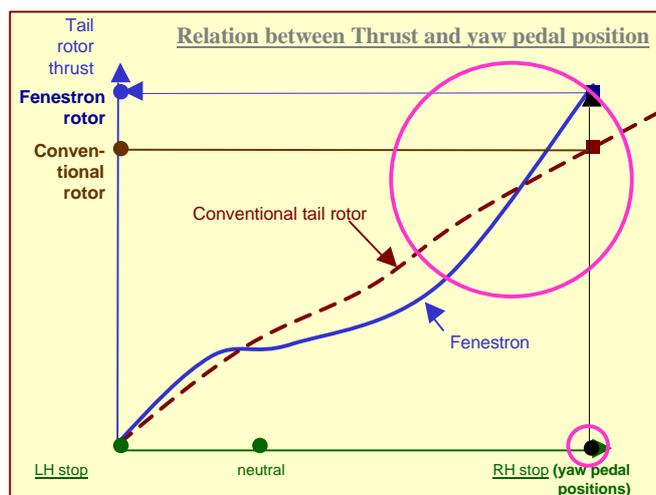
Using maximum thrust

It can be noticed that near the RH stop, the Fenestron efficiency is very high (curve slope).

To stop rotation to the left, whether it is intentional or not, never hesitate to go up to the yaw pedal RH stop!
