Rapport final no. 1941

de l'hélicoptère Eurocopter EC 120 B, HB-ZER

survenu le 13 août 2003

sur la place d'atterrissage en montagne de l'Hôtel Steingletscher,

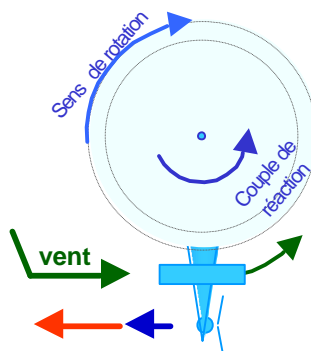
N'oubliez pas qu'un départ en **rotation** à gauche peut amener l'hélicoptère à amorcer un taux de rotation élevé, si l'on ne réagit pas très rapidement par action **complémentaire** appropriée sur les palonniers.

N'oubliez pas non plus qu'une composante de **vent arrière** au départ aggraverait le phénomène.

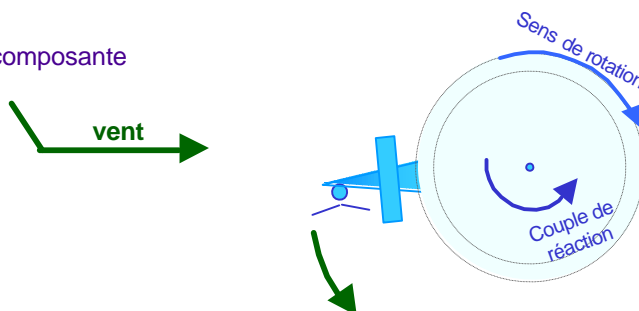
Dans une rotation rapide vers la gauche, si le Pilote tente de contrer cette rotation par une action du palonnier à droite jusqu'à une position correspondante à celle du vol en stationnaire, aucune décélération sensible ne sera appliquée à l'appareil !

Dans cette situation, une **action immédiate et d'amplitude importante** sur le palonnier droit doit être entreprise et **maintenue pour arrêter la rotation** à gauche. **Ne pas hésiter à aller jusqu'à la butée à droite.**

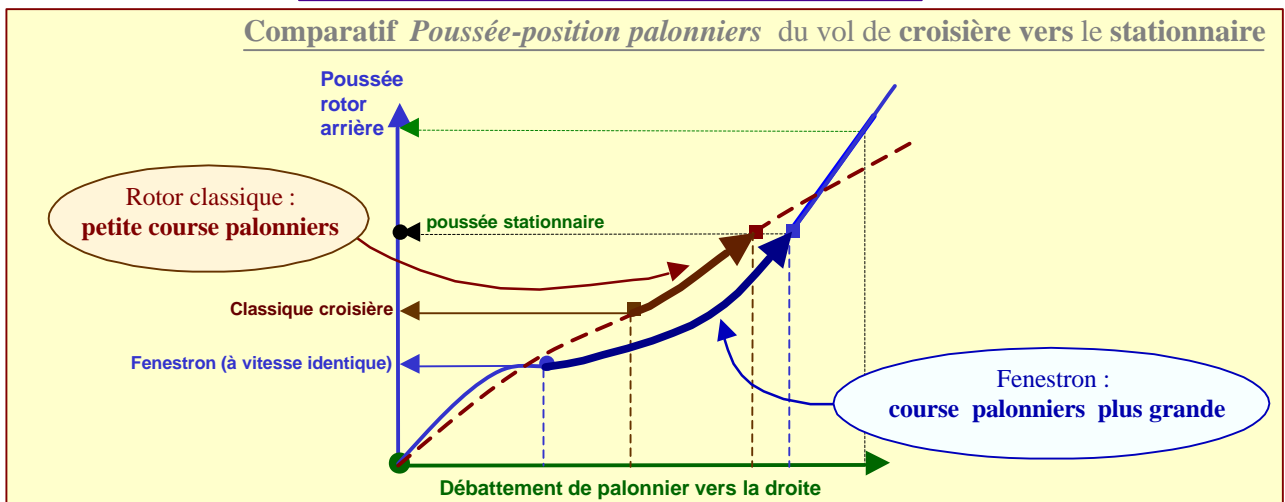
Passage du vol en croisière vers le stationnaire

Avec un Fenestron, pour passer du vol en croisière vers le stationnaire, se préparer à un déplacement important du pied vers la droite.

Un déplacement de pied insuffisant conduirait à générer une rotation à gauche de l'appareil à l'approche du stationnaire.

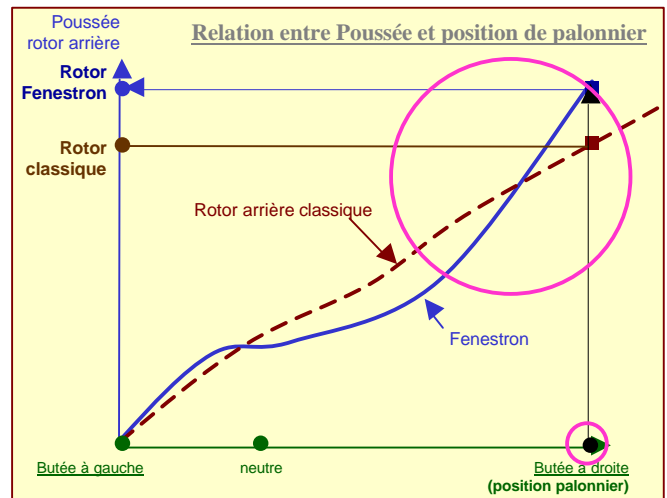
On remarque que, à l'approche de la butée de pied à droite, l'efficacité du Fenestron est très importante (pente de la courbe).

Pour arrêter une rotation à gauche, volontaire ou non, ne pas hésiter à aller jusqu'à la butée palonnier à droite !
