Rapporto Finale No. 1945 dell'Agenzia Nazionale per la Sicurezza del Volo

relativo all'inconveniente grave

occorso all'aeromobile Saab 2000, marche HB-IYB

29 giugno 2003

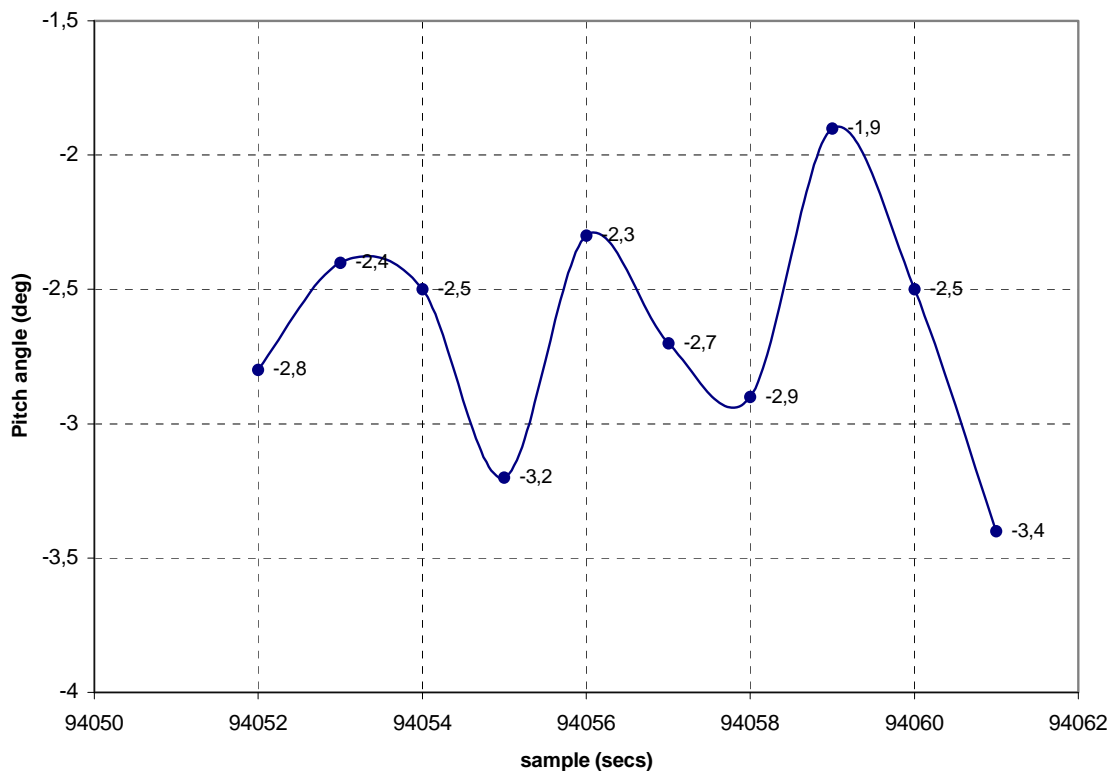
Grafico n. 1: dati FDR - angolo di beccheggio.

L'istante del contatto con la pista è stato identificato con la sequenza 94052 (tempo di riferimento) del FDR (linea gialla del file riportato in Allegato B), risultante dalla sincronizzazione con il CVR, in riferimento al rumore del contatto del carrello con la pista. Al momento del contatto e durante i primi 10 secondi, i dati estratti dal FDR hanno evidenziato che il velivolo aveva un insolito assetto a picchiare, con angolo di beccheggio compreso tra $-1,9^{\circ}$ e $-3,4^{\circ}$ (cfr. Allegato B, grafico n. 1).

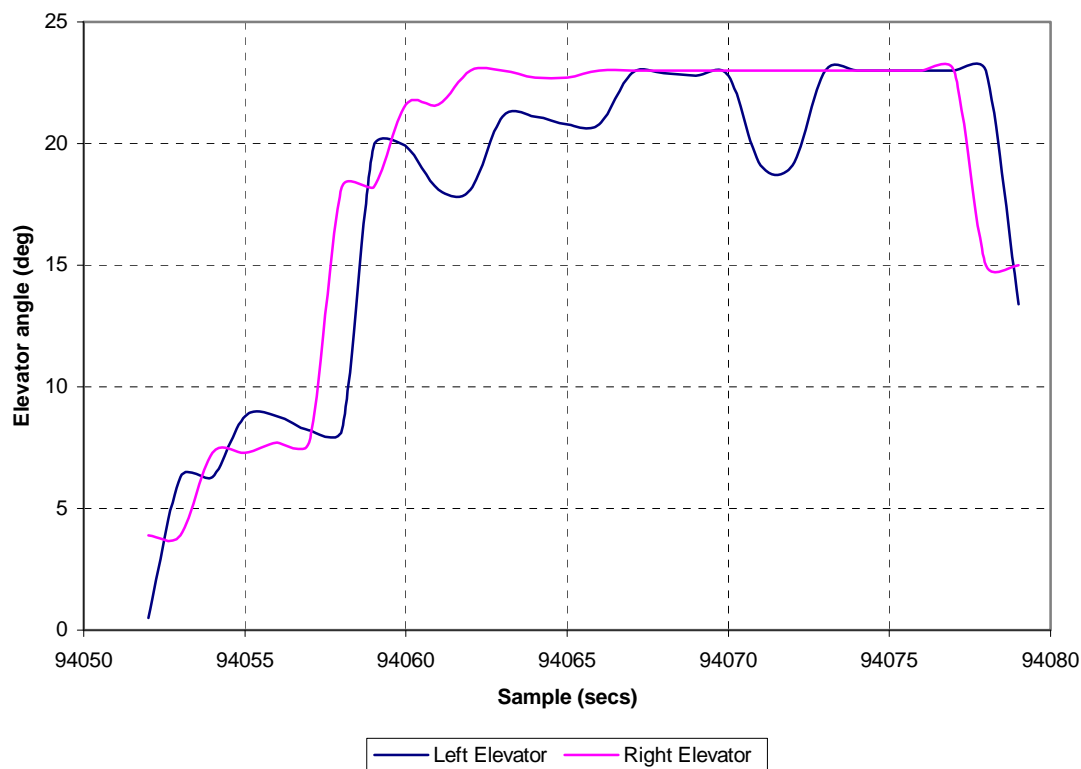
Grafico n. 2: dati FDR – deflessione equilibratore.

C'è, poi, da rilevare che circa 6 secondi dopo il *touchdown*, veniva applicata una brusca deflessione dell'elevatore (grafico n. 2), che ha avuto l'effetto di aumentare la portanza aerodinamica sulla coda e, quindi, l'assetto picchiato del velivolo.

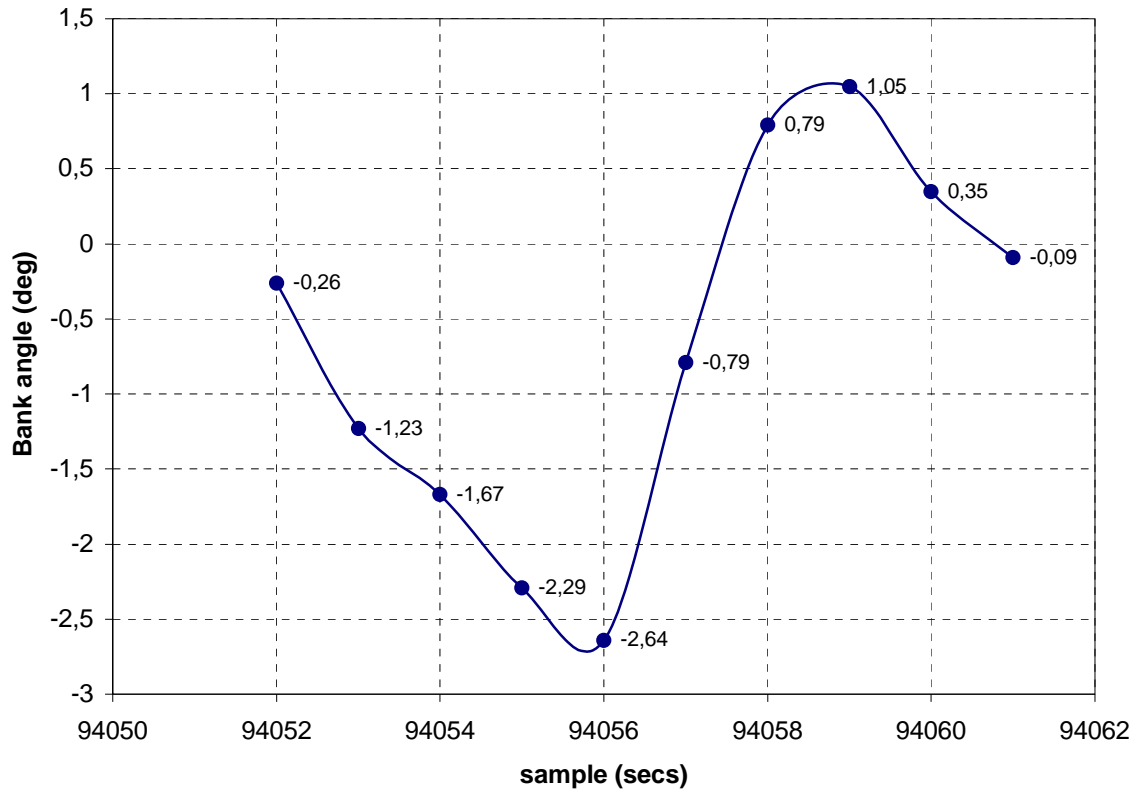
Grafico n. 3: dati FDR – angolo di rollio (*bank angle*).

I dati estratti dal FDR attestano che l'angolo di *bank*, dopo il *touchdown*, ha raggiunto il valore di circa $-2,64^\circ$ (grafico n. 3) e ciò prova ulteriormente che i carrelli principali, con tutta probabilità, non potevano essere entrambi a contatto con il suolo; infatti, un angolo di *bank* di $-2,64^\circ$ corrisponde approssimativamente ad un dislivello tra le ruote di circa 20 cm, rispetto alla condizione livellata (Tabella n. 3).

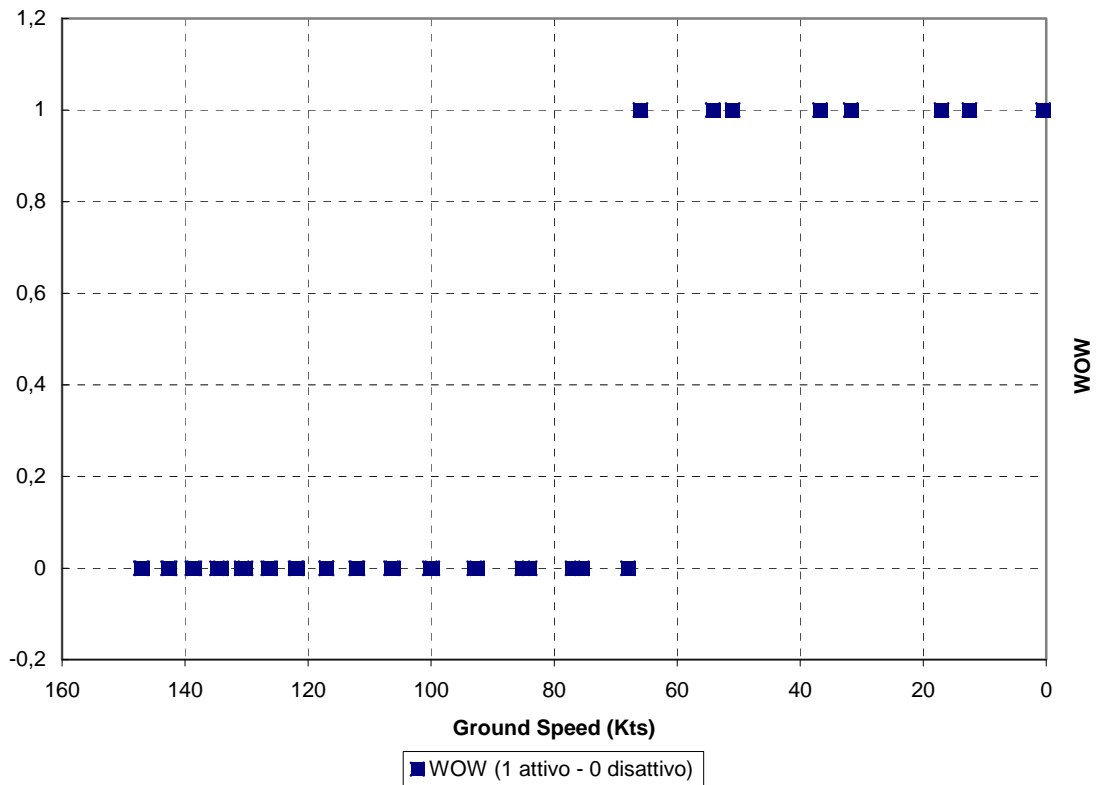
Grafico n. 4: dati FDR – segnale WOW.

Questa condizione ha incrementato il carico sul ruotino anteriore, mantenendo sollevate tutte le ruote principali dal suolo. Dal momento che la *touchdown protection* era già stata inibita, l'applicazione dei freni in questa fase ha provocato, molto probabilmente, il completo blocco di tutte le ruote principali.

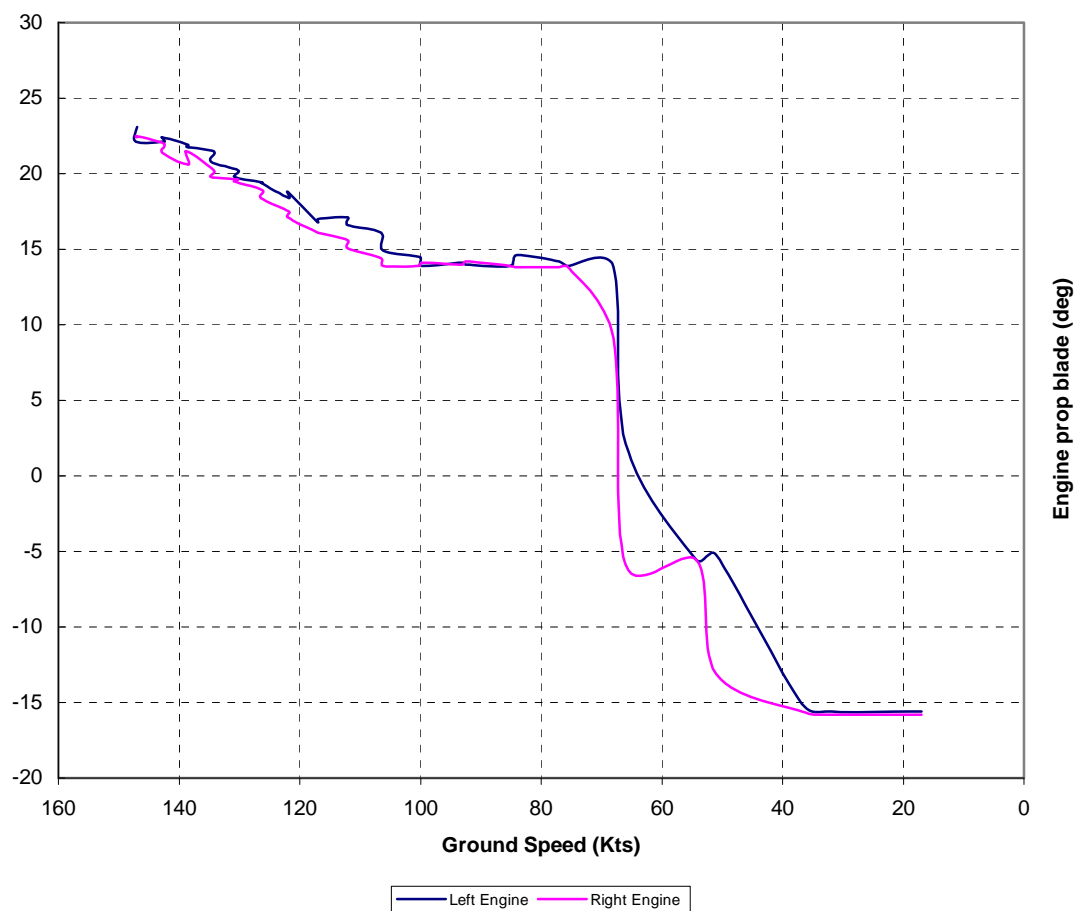
Grafico n. 5: dati FDR – angolo pale propulsori.

Solo a questo punto è iniziato l'effetto d'inversione della spinta, come indicano i valori negativi assunti dall'inclinazione delle pale delle eliche (colonne arancione Allegato B, grafico n. 5).

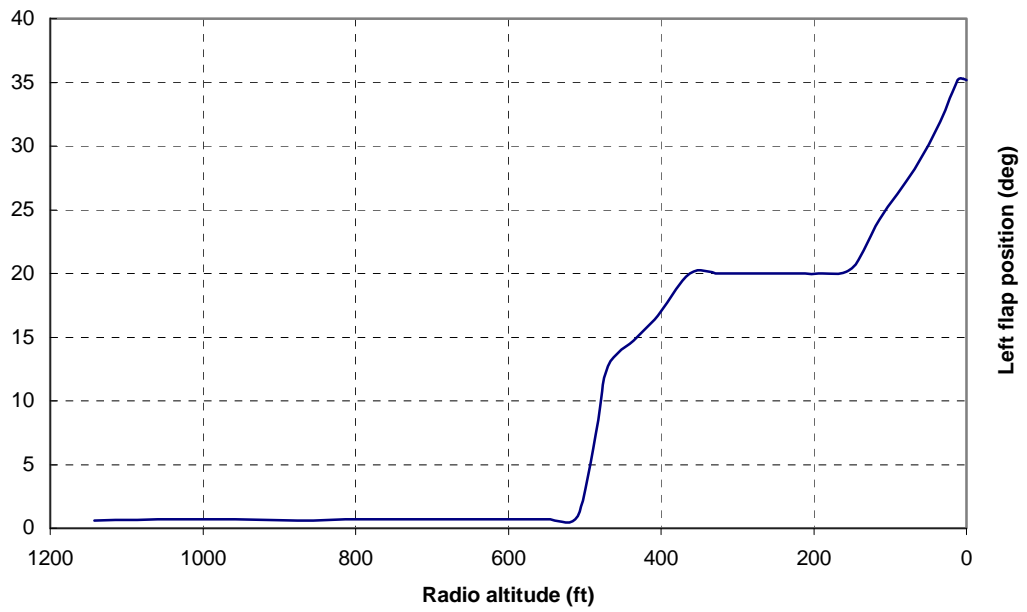
Grafico n. 4: dati FDR - posizione dei flap.

E', poi, da rilevare che l'estensione dei flap è iniziata tardivamente, a circa 500 piedi dal suolo (riga rosa Allegato B, grafico n. 4, fermi immagine n. 6 e 7).

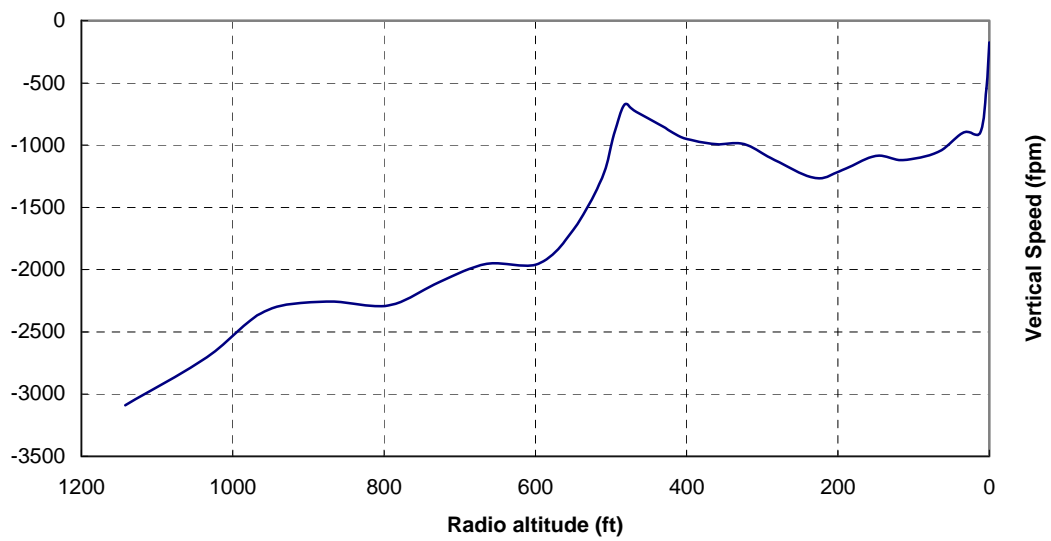
Grafico n. 5: dati FDR – velocità verticale di discesa.

Il F/O, per cercare di compensare la diminuzione troppo lenta della velocità verticale (grafico n. 5), ha richiesto l'estensione dei flap a 35° a soli 200 piedi dal suolo; l'effettiva deflessione a 35° si è concretizzata in corrispondenza della lettura del radioaltimetro pari a 12 piedi, cioè appena 5 secondi prima del contatto con il suolo (riga grigia Allegato B, grafico n. 4). Le ricostruzioni animate in 3D riportate in Allegato D e il fermo immagine n. 8 evidenziano in dettaglio quanto appena descritto.

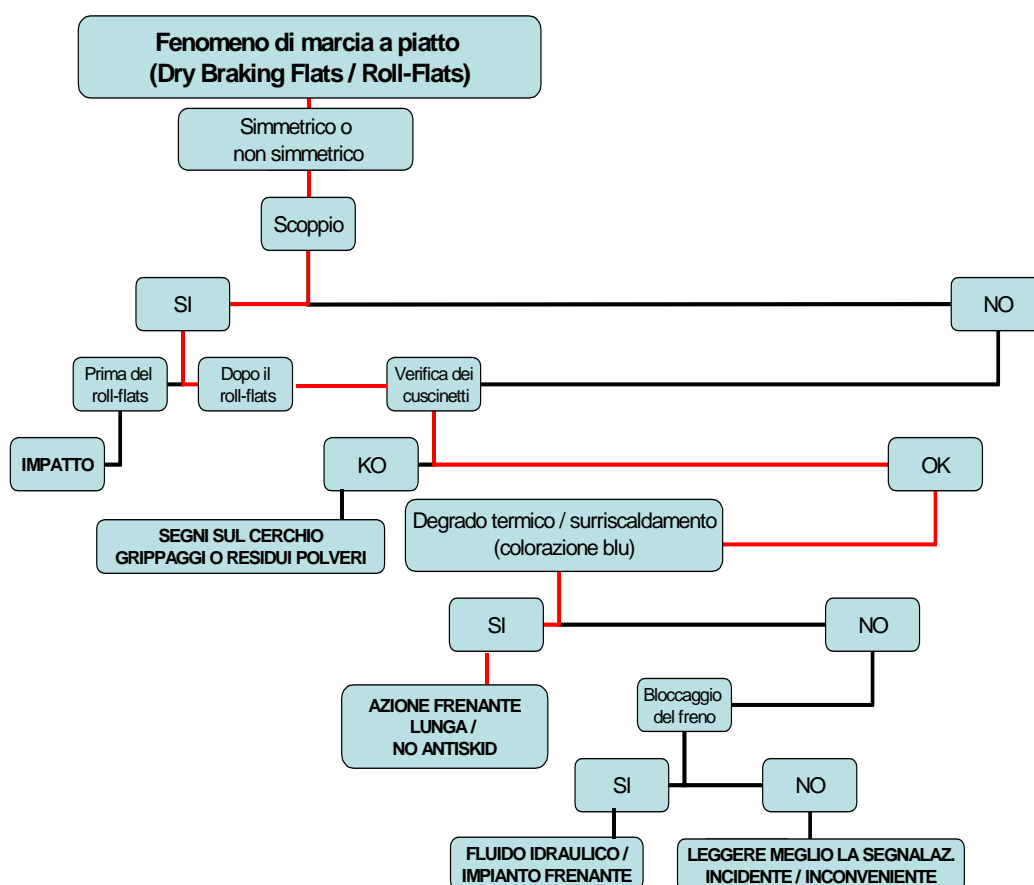
Figura n. : protocollo investigativo della marcia a piatto per pneumatici aeronautici.

La figura n. 1 illustra il protocollo usato, sia in ambito civile che militare, per l'investigazione del fenomeno della marcia a piatto sui pneumatici aeronautici; la linea rossa evidenzia il tracciato dell'investigazione seguita dal SAAB 2000, che ha condotto, ad ulteriore conferma di quanto emerso dall'analisi dei registratori di volo, alla conclusione che il velivolo ha subito un'azione frenante lunga, senza *anti-skid*.
