Schlussbericht Nr. 1958

über den schweren Vorfall
des Flugzeuges Airbus A330-243, A6-EKU
betrieben durch Emirates unter Flugnummer UAE 87
mit
dem Flugzeug AVRO 146-RJ100, HB-IXU
betrieben durch Swiss International Air Lines Ltd.
unter Flugnummer SWR 162C
vom 31. Oktober 2004
auf dem Flughafen Zürich

Ort des schweren Vorfalls	Flughafen Zürich
Datum und Zeit	31. Oktober 2004, 11:18 UTC

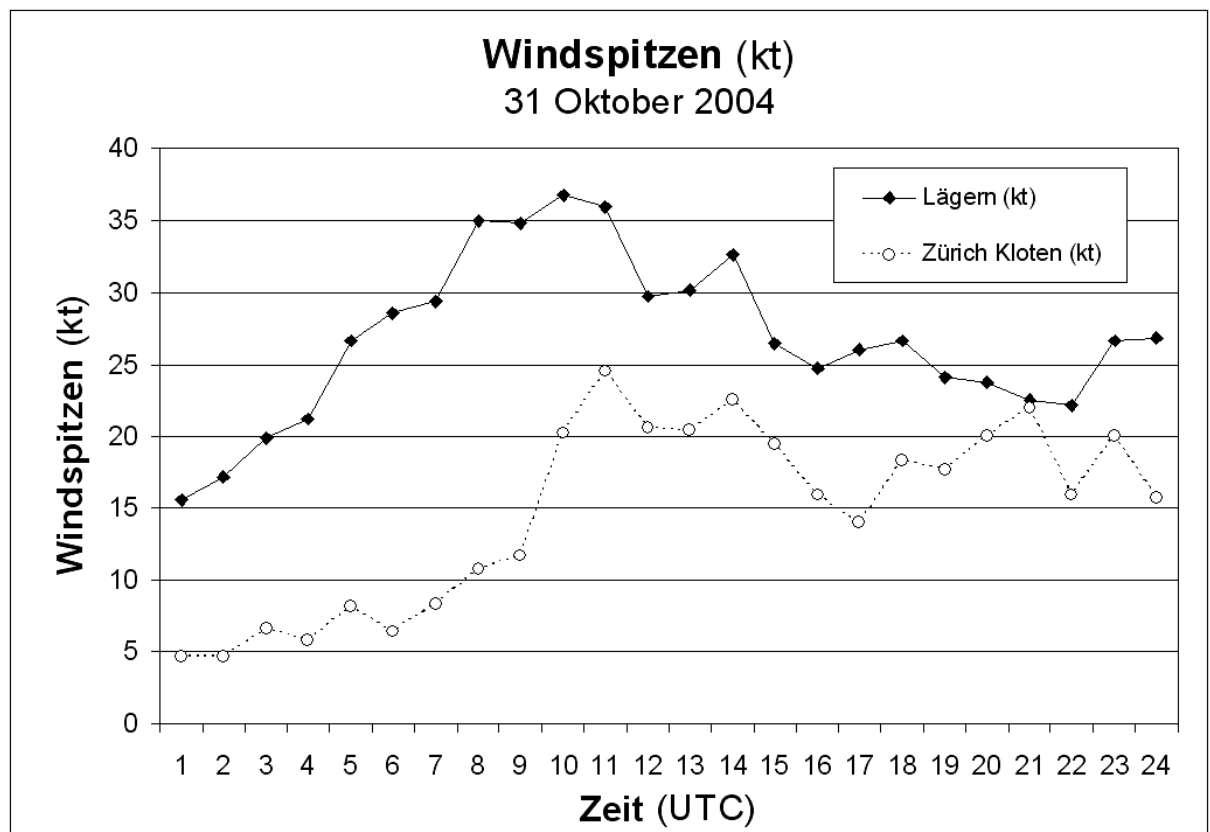
1.7.5 Tagesgang der Böenspitzen an den Messpunkten Zürich-Flughafen und Lägern (Hügel westlich des Flughafens, 2779 ft AMS)

Zum Zeitpunkt des schweren Vorfalls wurde am Messpunkt Lägern folgender Wind gemessen:

030 Grad 19 kt, Böen 30 kt
