Rapport final no. 1960 du Bureau d'enquête sur les accidents d'aviation

concernant l'accident
de l'hélicoptère SA 315B Lama, HB-XFX
survenu le 10 juillet 2004
à la Signalkuppe, Commune de Zermatt / VS
à environ 57 km au sud-est de Sion

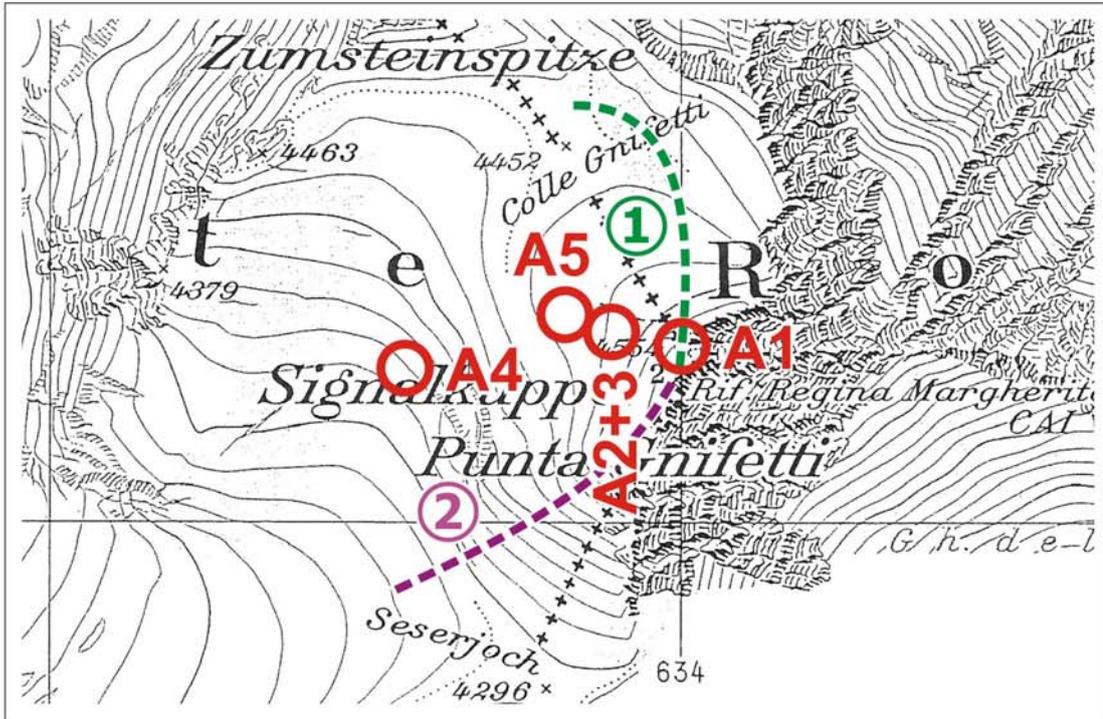
Annexe 1

- ① Theoretischer Anflug bei West- Südwestwind
- ② Theoretischer Anflug bei Nord- Nordwestwind
- OA1-5 Augenzeugen
