Schlussbericht Nr. 1965

über den Unfall

des Helikopters Bell 206B Jet Ranger III, HB-XQO

vom 26. März 2005

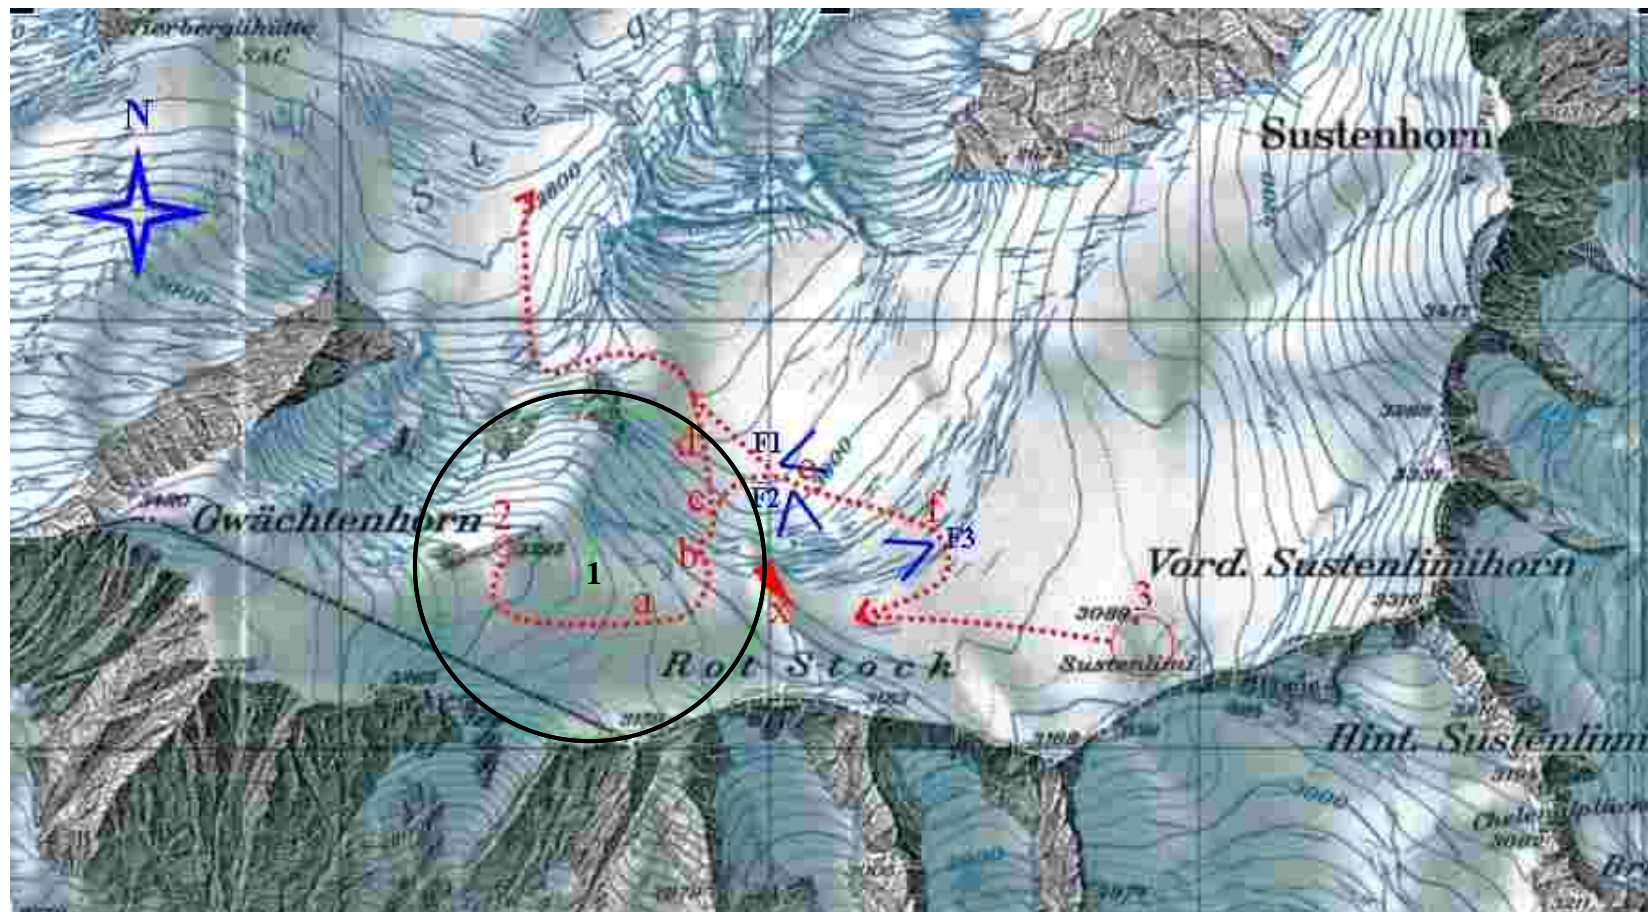
Übersichtskarte Sustenlimi

Die Unfallstelle lag ca. 450 m östlich des offiziellen Gebirgslandeplatzes "Sustenlimi 675575/171425, 3170 m/M". Vom ursprünglich geplanten Landeort (2) bei Punkt 3225 lagen die Wrackteile ca. 650 m entfernt in östlicher Richtung. In Bezug auf den ersten angeflogenen Landeplatz (3) beim Übergang Sustenlimi Pt 3089, wo die ersten drei Passagiere ausgestiegen waren, lag die Unfallstelle (X) in westlicher Richtung ca. 750 m entfernt (siehe Anhang 1 Übersichtskarte).

1	schwarz	offizielle Koordinate Gebirgslandeplatz Sustenlimi mit 400 m Umkreis (erlaubte Landezone)
2	rot	"oberer" Landeplatz bei der Eisenstange 3225 m/M
3	rot	zuerst gewählter Landeort XOO beim Übergang Sustenlimi 3089 m/M
x	rot	Unfallstelle, Wrackteile
a, b, c, d	rot	Positionen von Informationspersonen der B3-Gruppe während der Arbeit
F1 – F3	blau	Blickrichtung der Fotoaufnahmen der Skitourengruppe im Aufstieg

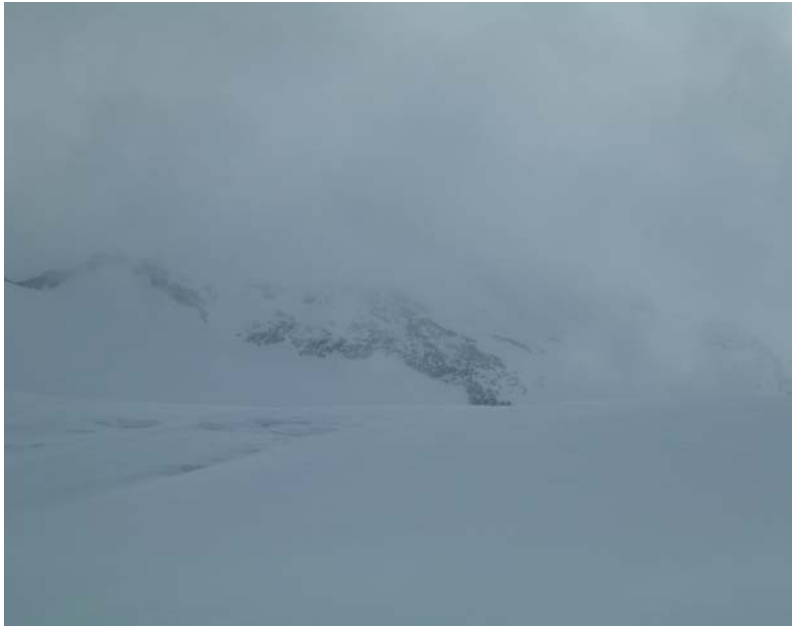
Blickrichtung F1

Fotos der vierköpfigen Skitourengruppe

26.03.05 08:50 Uhr

11 Minuten vor Unfall

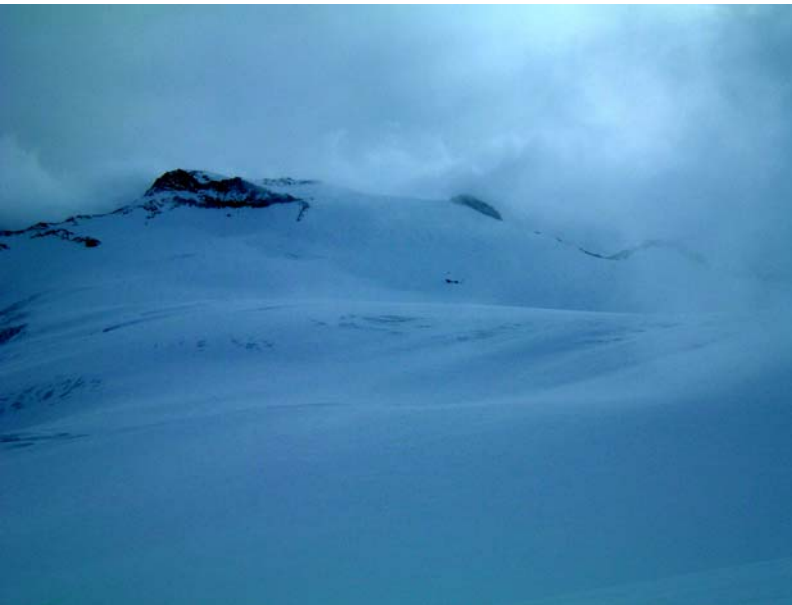
Blickrichtung F2

26.03.05 08:52 Uhr

9 Minuten vor Unfall

Kontrast und Scharfzeichnung des Bildes erhöht zur Illustration der Wolkendynamik

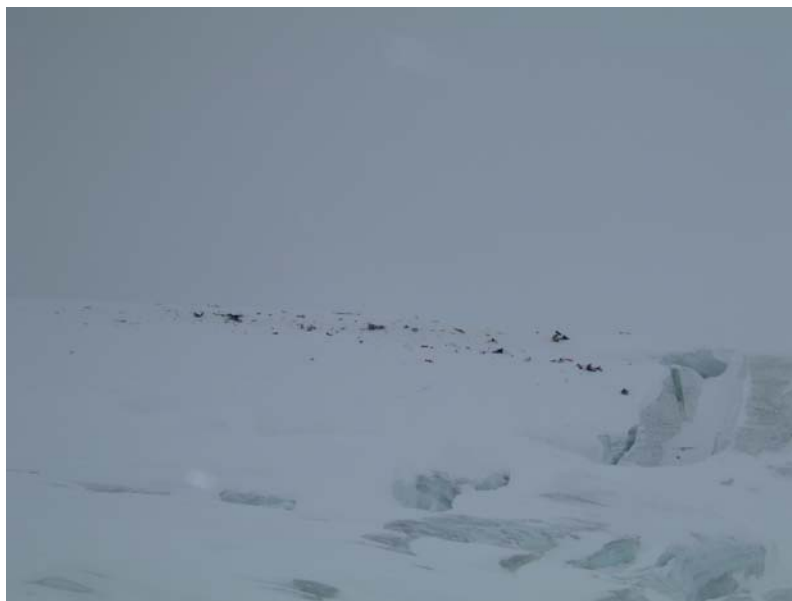
Blickrichtung F3

26.03.06 09:09 Uhr

8 Minuten nach Unfall
