Schlussbericht Nr. 1985 des Büros für Flugunfalluntersuchungen

des Flugzeuges Gulfstream G-V, HB-IMJ

vom 1. Juni 2007

auf dem Flughafen Zürich

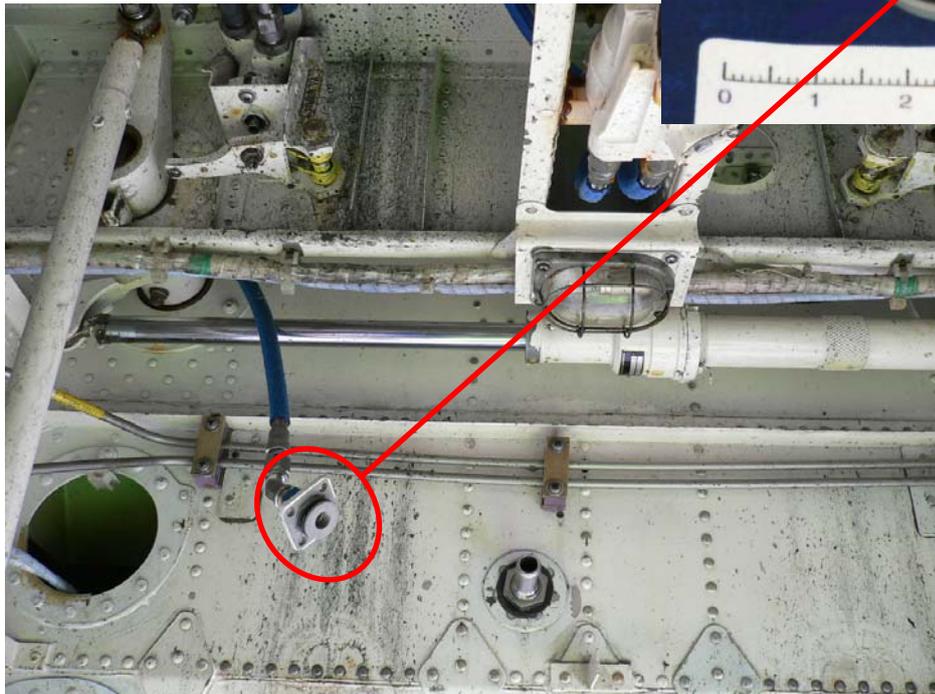
Am *door actuator* zeigte sich, dass die vier Schraubenköpfe für die Befestigung des Abschlussdeckels am *shuttle valve* abgerissen waren. Der Abschlussdeckel war gebrochen und hing an der Hydraulikleitung (siehe Anlage 3).

Abgebrochenes Endstück des *shuttle valve*

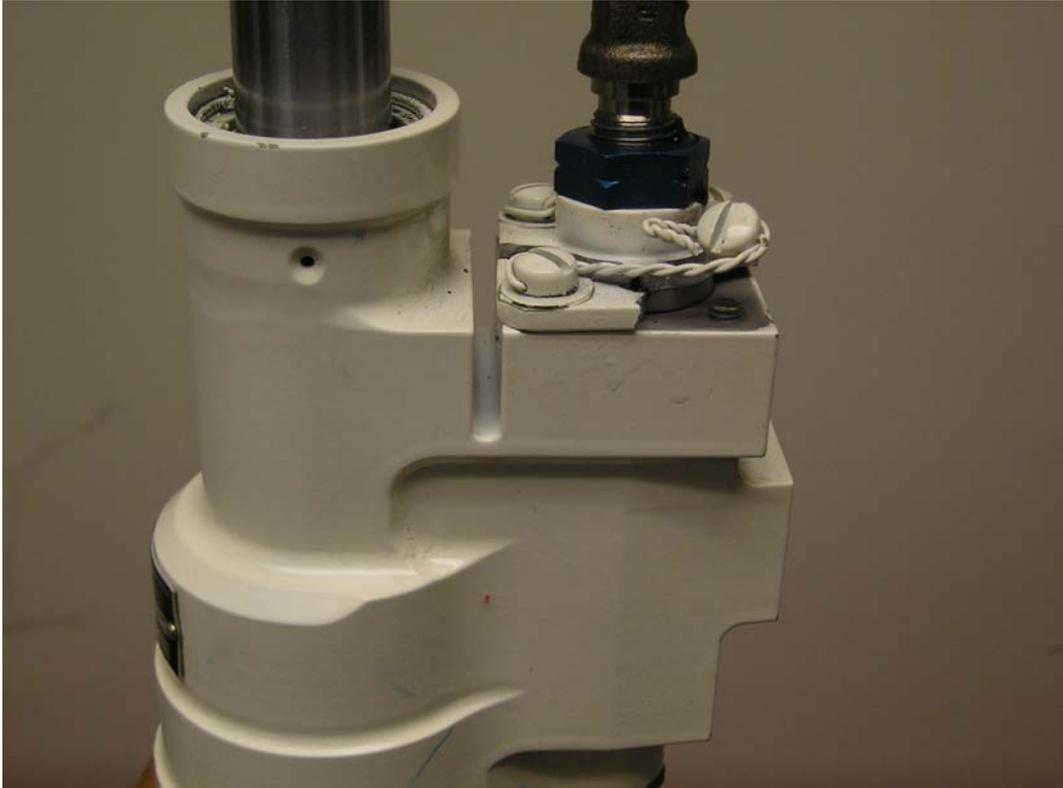
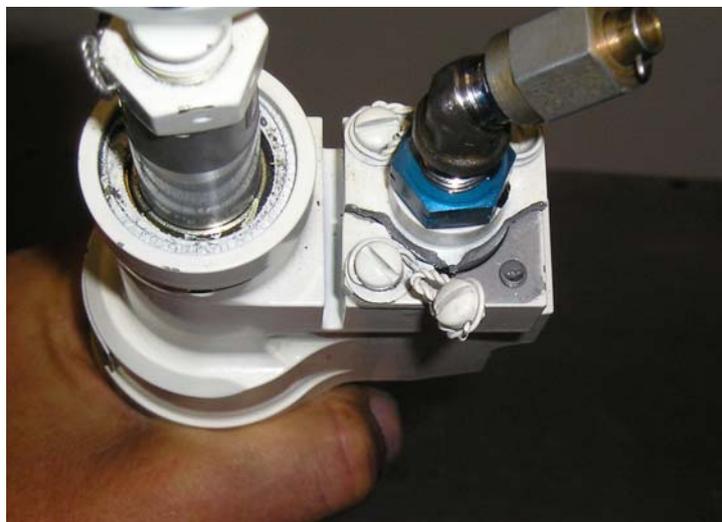
Anlage 9: Schadenbild eines anderen Vorfalles

Gemäss Angaben des Flugzeugherstellers Gulfstream wurde bereits im Dezember 1980, aufgrund eines Schadens am Abschlussdeckel eines *uplock actuator* für das Hauptfahrwerk, eine Änderung vorgenommen. Dabei wurde die Materialstärke des Abschlussdeckelflansches von 0.125" auf 0.375" erhöht. Diese Änderung wurde an den *door actuators* und an den *uplock actuators* des Hauptfahrwerks sowie am *retract actuator* des Bugfahrwerks vorgenommen. Am *door actuator* und am *uplock actuator* des Bugfahrwerks wurde diese Änderung nicht vorgenommen.
