Schlussbericht Nr. 1987 der Eidg. Flugunfallkommission

über den Unfall

des Flugzeuges VAN'S RV-9, HB-YML

vom 10. Oktober 2007

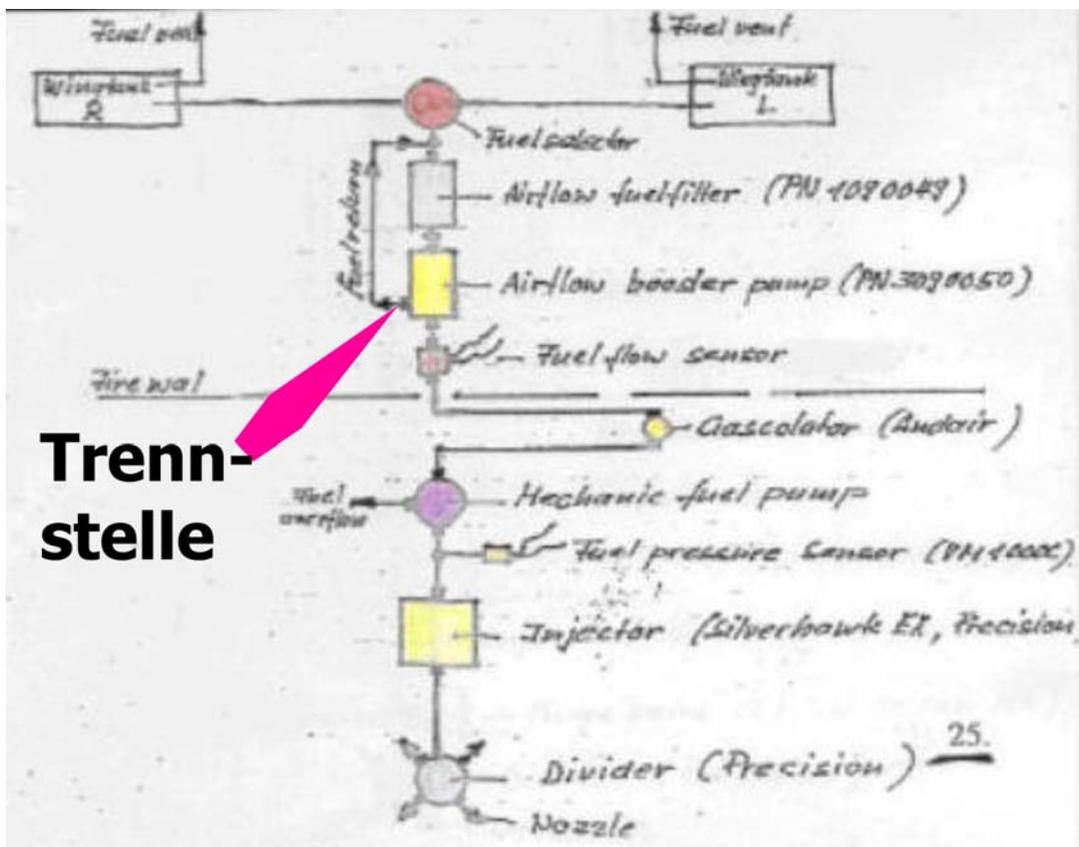
Fig. 4: Schema *fuel system* gemäss AFM HB-YML

Nach dem Öffnen der nur leicht beschädigten Verschalung wurde eine Trennung der Rücklaufleitung der *booster pump* zum *fuel selector* festgestellt.

Weder an der Verschalung des *fuel selector* noch an der getrennten Leitung konnten Spuren einer gewaltsamen Einwirkung von aussen festgestellt werden.

Bei Standlaufversuchen an einem Vergleichsmotor mit eingeschalteter *booster pump* wurden die Folgen einer Undichtheit in der Rücklaufleitung von der *booster pump* zum *fuel selector* untersucht. Je nach Grösse der simulierten Undichtheit stellte der Motor nach 10 Sekunden bis 3 Minuten ab. Dem Stillstand des Motors ging jeweils ein Drehzahlabfall mit ausgeprägten Drehzahlschwankungen voraus. Der Versuch, bei welchem der Motor nach 3 Minuten abstellte, erfolgte mit einer kleinen simulierten Undichtheit. Bei voller Leistung betrug der Drehzahlabfall vor dem Abstellen ca. 600 RPM und war von einem heftigen Schütteln begleitet. Die Zeit vom Drehzahlabfall bis zum Abstellen dauerte etwa 15 Sekunden.

Aufgrund der durchgeführten Messungen und Versuche kann davon ausgegangen werden, dass durch die Öffnung der gerissenen Rücklaufleitung bei voller Leistung beim Start mit eingeschalteter *booster pump* Luft ins Einspritzsystem gelangte und der Motor dadurch zuerst eine reduzierte Leistung abgab und anschliessend ganz abstellte.
